## REPORTE FOTOGRÁFICO - TORRES

Nombre de la Estacion: LUPO  
Nombre de Localidad: HUAROCHIRI  
Fecha: 02/07/2026 - 02/07/2026  
Direccion: CP LUPO  
ID site: LI5178  
CRQ: CRQ000000092141

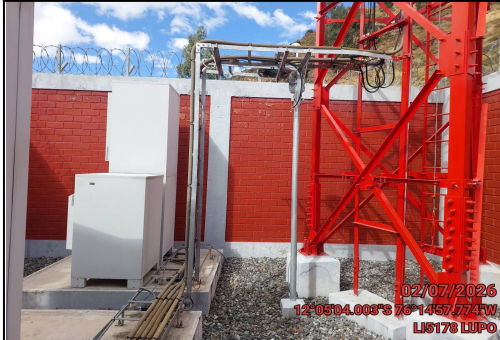
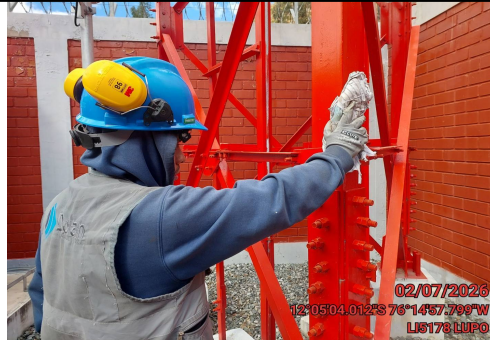
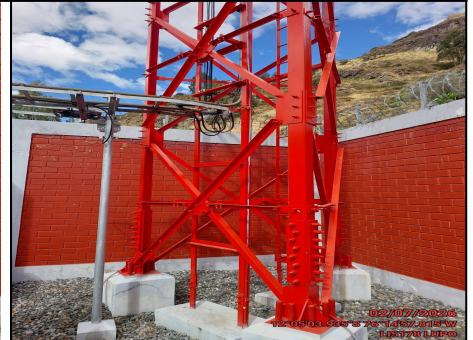
### PINTURA Y GALVANIZADO: VERIFICAR EL ESTADO DE LA PINTURA Y GALVANIZADO

| CHECKLIST - TORRES | | |
|---|---|---|
| Pintura | OK | Verificar visualmente el estado de pintado y realizar el resane de existir puntos con presencia de corrosión |

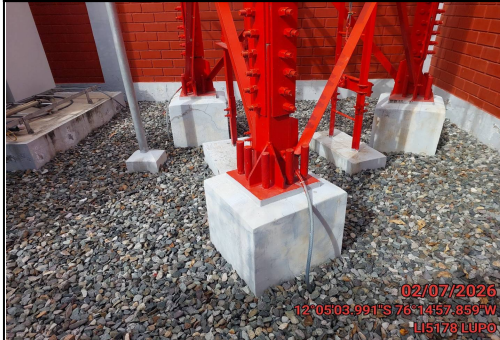
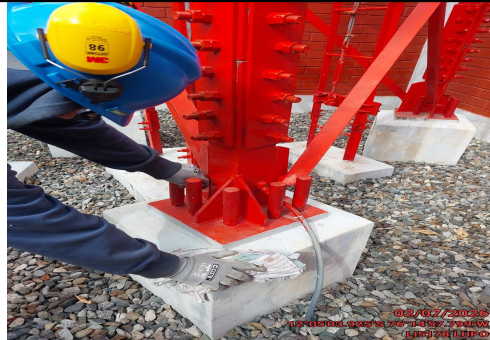
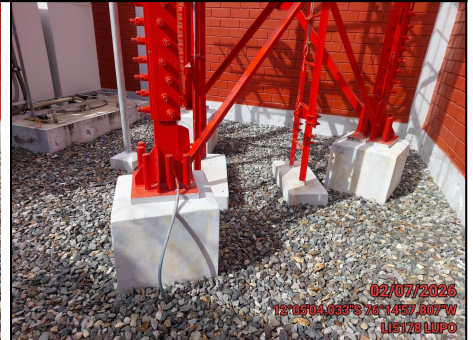
### BASES DEL CONCRETO: REVISION DEL ESTADO DE LAS BASES DEL CONCRETO

| CHECKLIST - TORRES | | |
|---|---|---|
| Bases | OK | Verificar las bases de la torre |

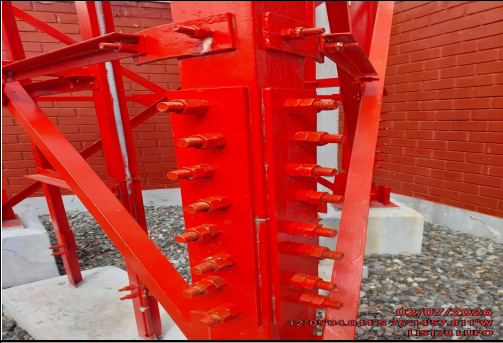
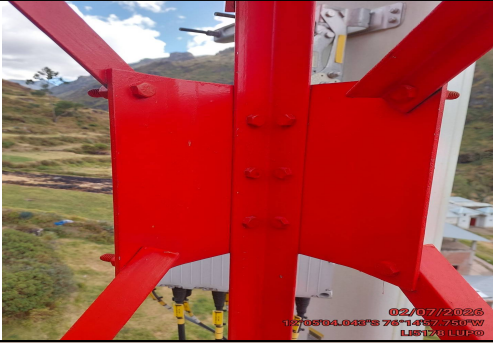
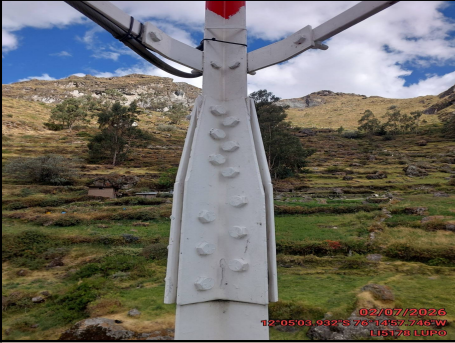
PERNOS Y TUERCAS: REVISION DEL ESTADO DE LOS PERNOS Y LAS TUERCAS

| CHECKLIST - TORRES | | |
|---|---|---|
| Pernos | OK | Realizar inspección visual y ajuste de pernos |

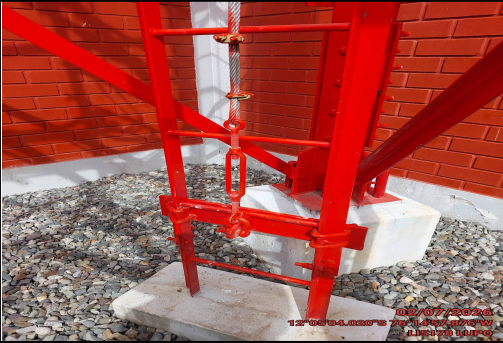
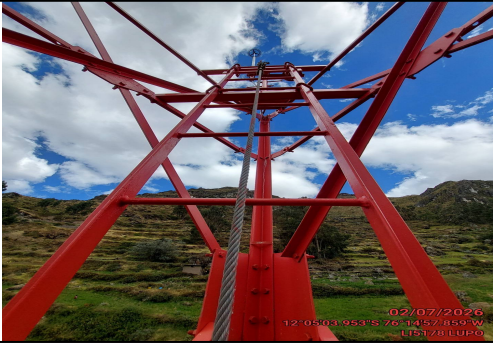
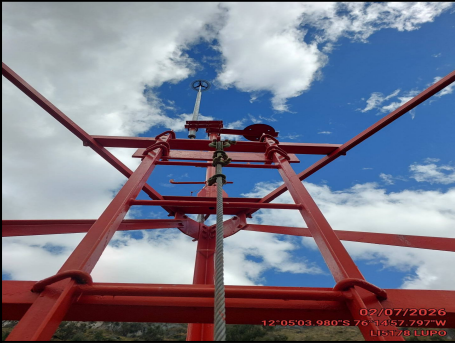
LINEA DE VIDA: REVISION DEL ESTADO DE LA LINEA DE VIDA

| CHECKLIST - TORRES | | |
|---|---|---|
| Línea de vida | OK | Verificar y ajustar la línea de vida |
