## REPORTE FOTOGRÁFICO - Observaciones Internas

**Nombre de la Estacion:** LANGA  
**Nombre de Localidad:** CUENCA  
**Fecha:** 02/07/2026 - 02/07/2026  
**Direccion:** CL EL PORVENIR 115 - SAN JOSE DE CHORRILLOS  
**ID site:** LI1192  
**CRQ:** CRQ000000092068

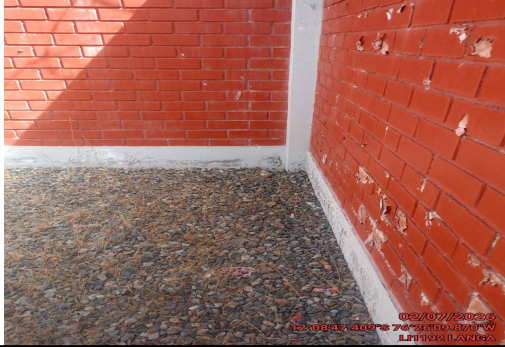
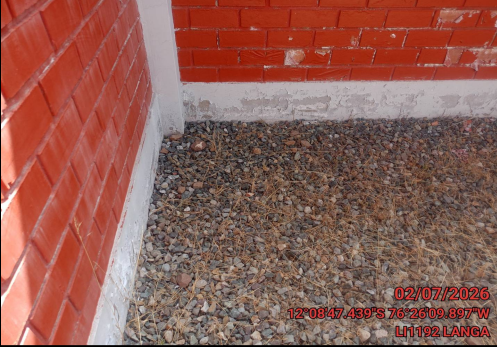
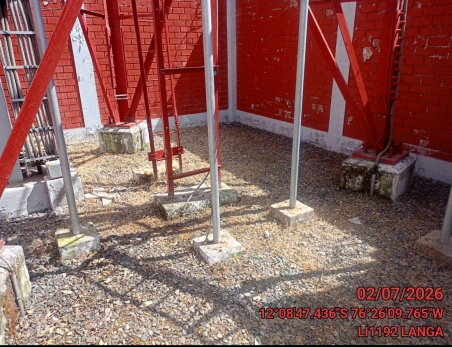
| FOTO 1 | FOTO 2 | FOTO 3 | |

| CONCRETO DESPRENDIDO | | CRITICIDAD | BAJA |

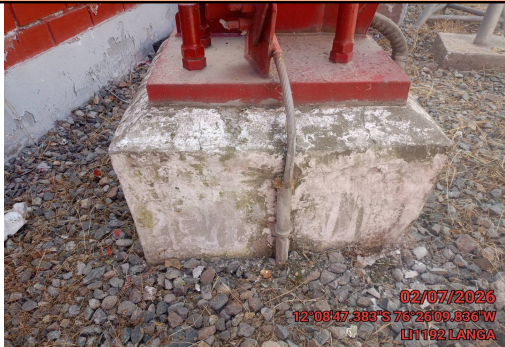
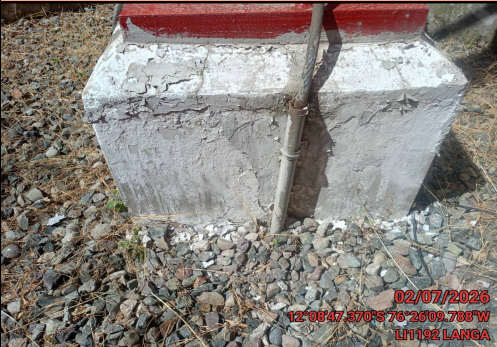
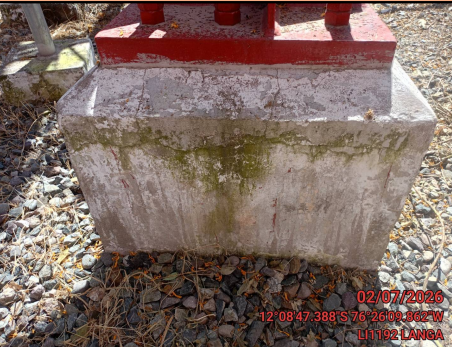
| FOTO 1 | FOTO 2 | FOTO 3 | |

| BASES DE TORRES CON FISURAS | | CRITICIDAD | BAJA |

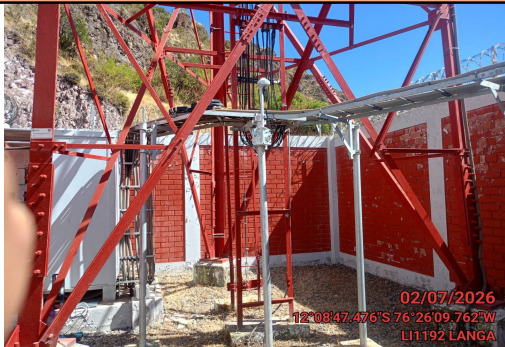
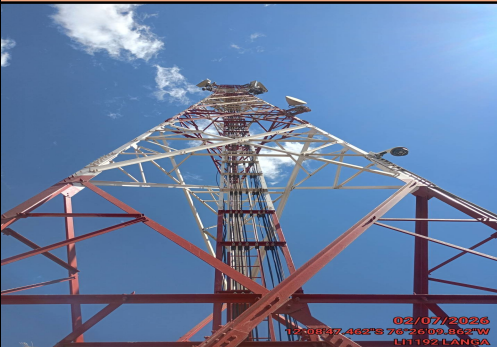
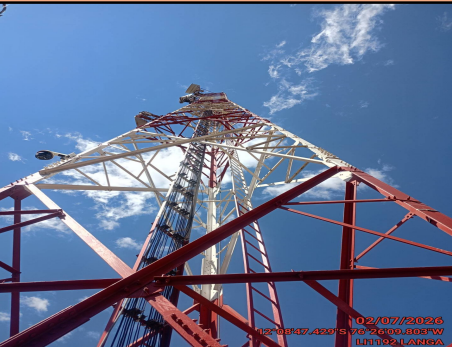
| FOTO 1 | FOTO 2 | FOTO 3 | |

| TORRE OXIDADA | | CRITICIDAD | BAJA |

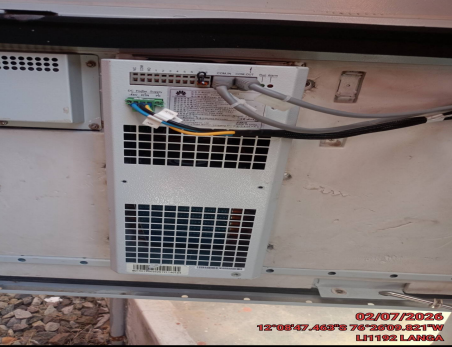
| | | CLIMATIZACION AA | |
