## REPORTE FOTOGRÁFICO - SUPERVISION

**Nombre de la Estacion:** LA PERLA  
**Nombre de Localidad:** SUMBILCA  
**Fecha:** 02/07/2026 - 02/07/2026  
**Dirección:** CP HUANTOPARAC  
**ID site:** LI5090  
**CRQ:** CRQ000000091977

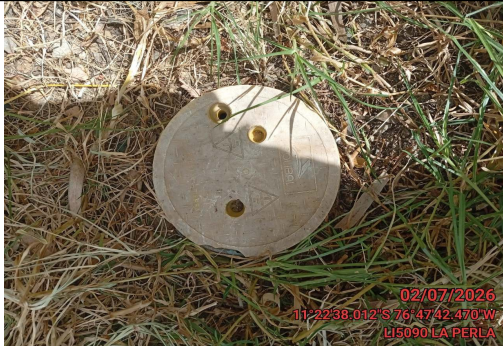
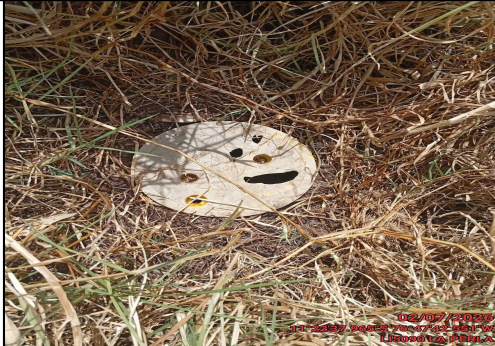
### TAPAS STAP: PINTADO DE TAPAS SEGUN PLANO SPAT

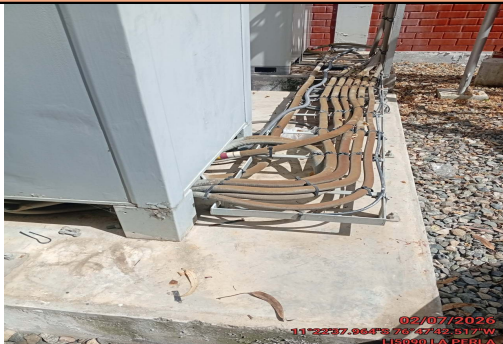
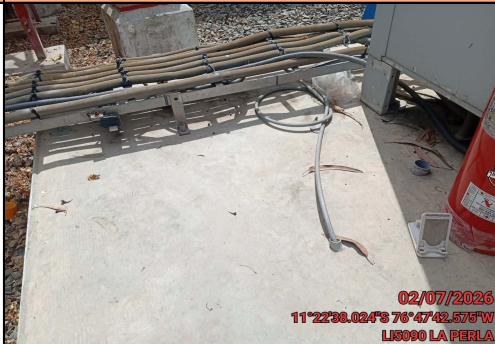
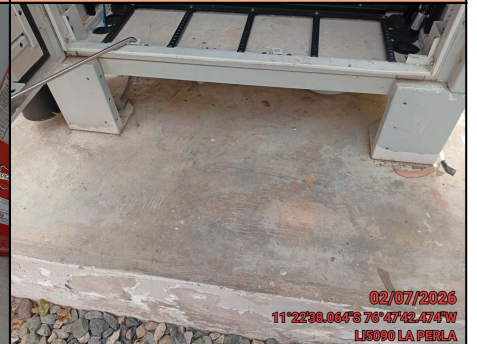
### LIMPIEZA GABINETE: LIMPIEZA DENTRO, PARTE POSTERIOR, PARTE BAJA Y ENTRE LOS GABINETES

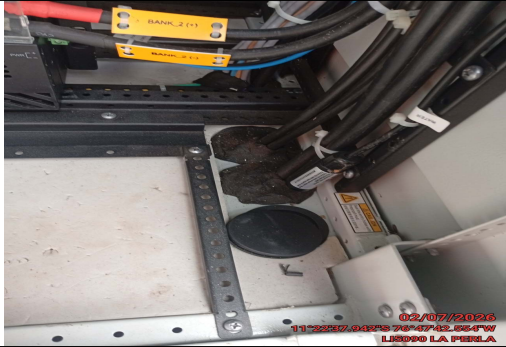
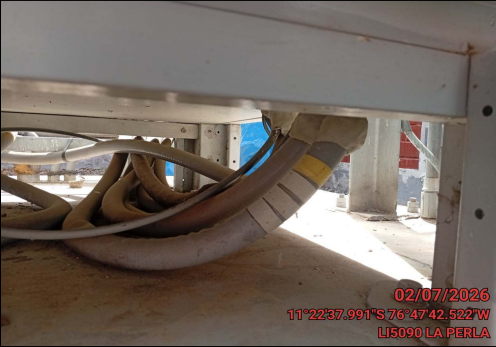
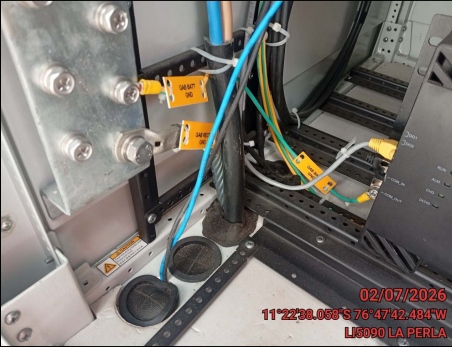
| SELLADO: SELLADO DE EQUIPOS Y DUCTOS POR DONDE INGRESAN LOS CABLES AL GABINETE (CON SIKAFLEX) | | |

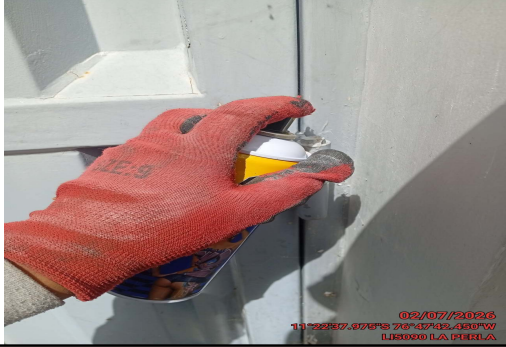
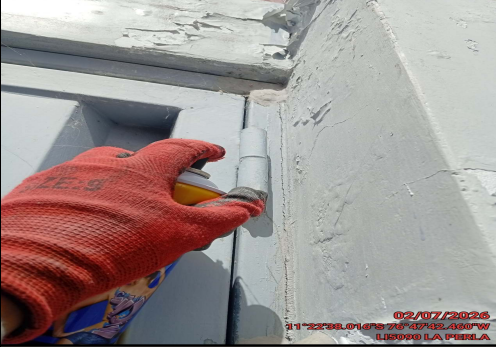
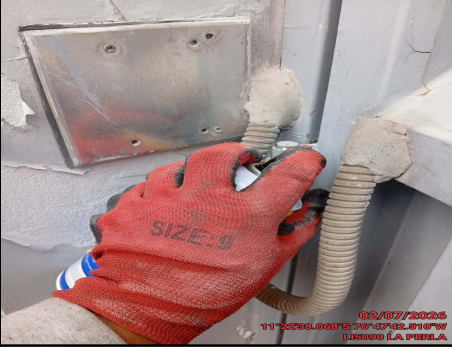
| SELLADO: SELLADO DE EQUIPOS Y DUCTOS POR DONDE INGRESAN LOS CABLES AL GABINETE (CON SIKAFLEX) | | |
|---|---|---|
| ACEITADO: ACEITADO DE PUERTAS Y CANDADOS | | |

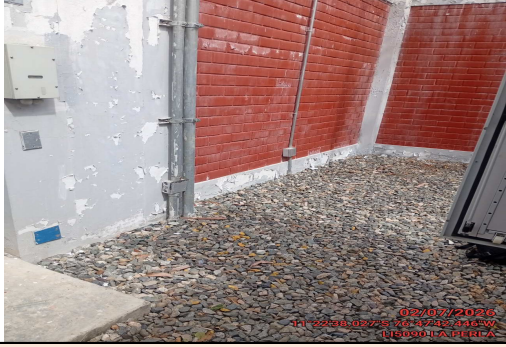
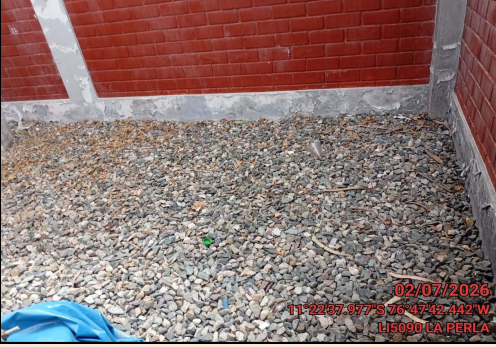
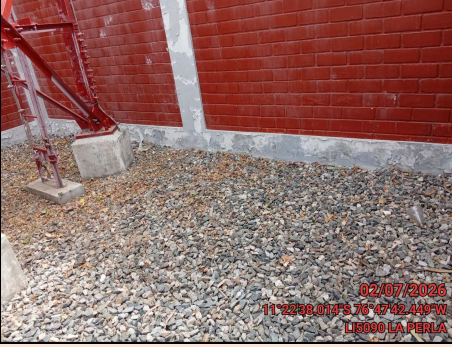
| SELLADO: SELLADO DE EQUIPOS Y DUCTOS POR DONDE INGRESAN LOS CABLES AL GABINETE (CON SIKAFLEX) | | |
|---|---|---|
| LIMPIEZA INTERIOR: LIMPIEZA INTERIOR DEL SITE / DESMALEZADO | | |

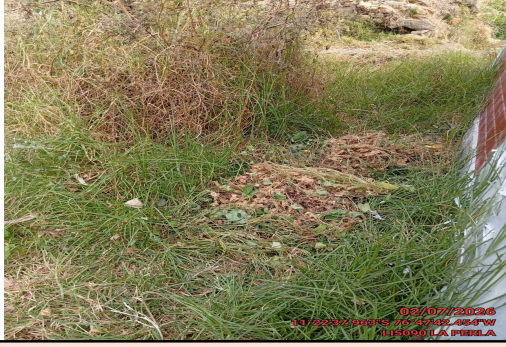
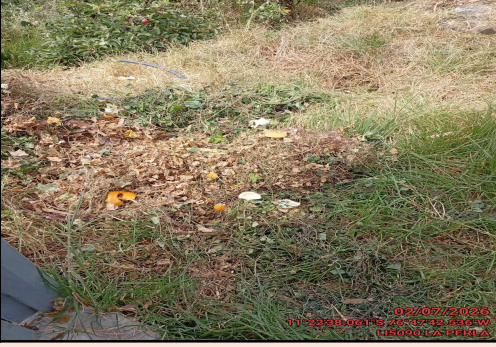
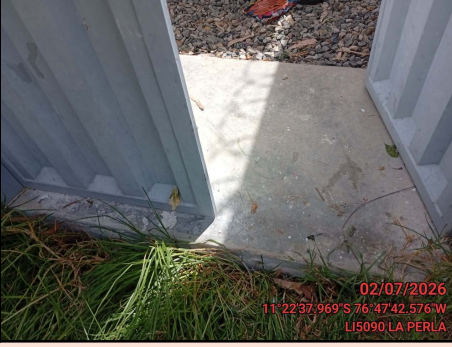
| SELLADO: SELLADO DE EQUIPOS Y DUCTOS POR DONDE INGRESAN LOS CABLES AL GABINETE (CON SIKAFLEX) | | |
|---|---|---|
| LIMPIEZA EXTERIOR: LIMPIEZA EXTERIOR DEL SITE / DESMALEZADO | | |

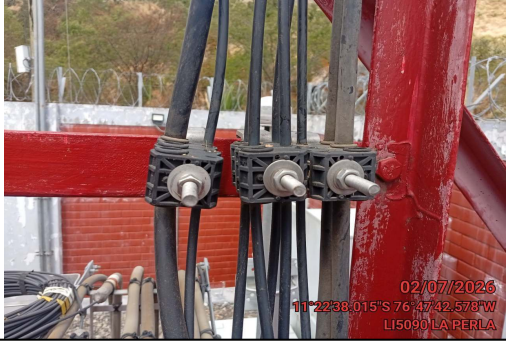
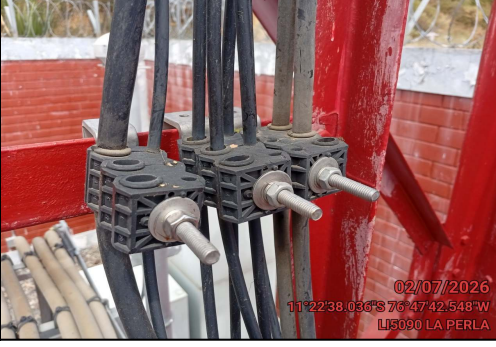
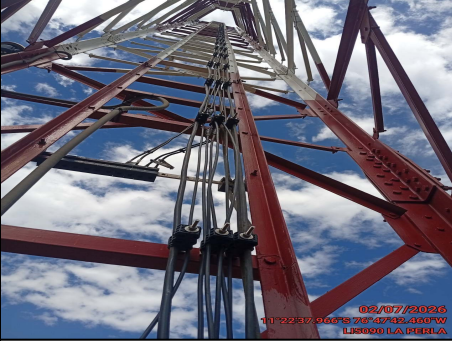
| SELLADO: SELLADO DE EQUIPOS Y DUCTOS POR DONDE INGRESAN LOS CABLES AL GABINETE (CON SIKAFLEX) | | |
|---|---|---|
| CLAMPS: REVISION DE CLAMPS EN CABLES IF, FO Y ENERGIZADO DE RRU's | | |

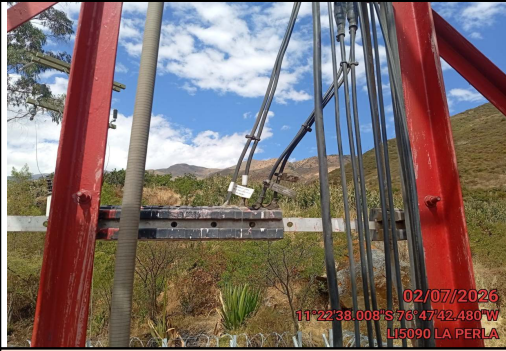
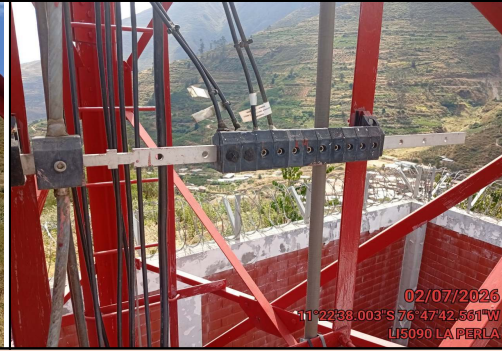
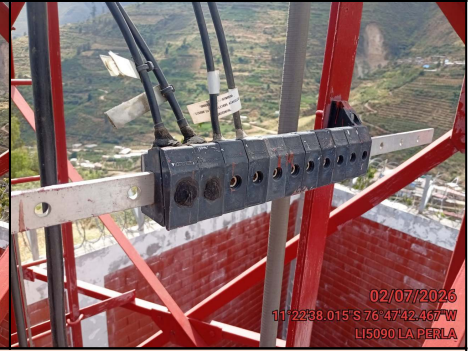
## GROUNDING KIT: REVISION DE ATERRAMIENTO DE CABLES IF, FO Y ENERGIZADO DE RRUs

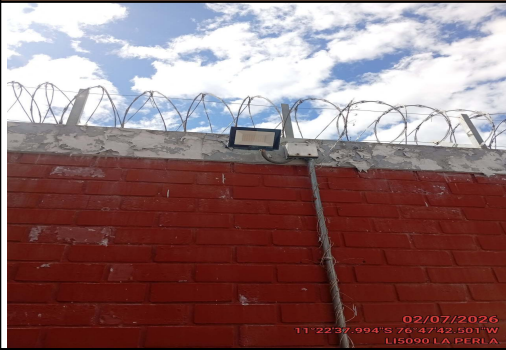
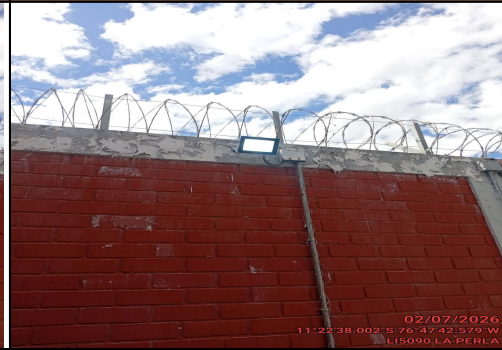
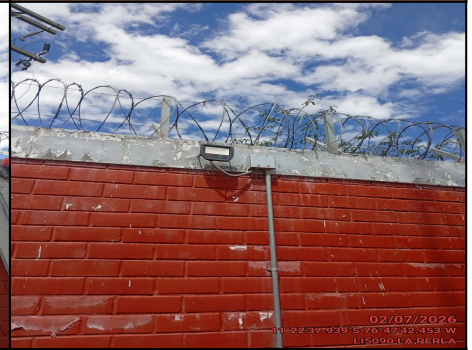
## REVISION DEL ESTADO DE LUMINARIA DE EMERGENCIA (LUMINARIA ENCENDIDA Y APAGADA)

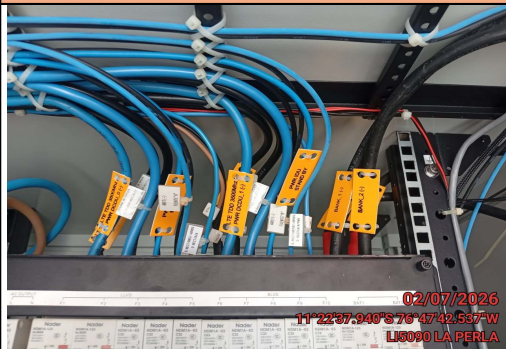
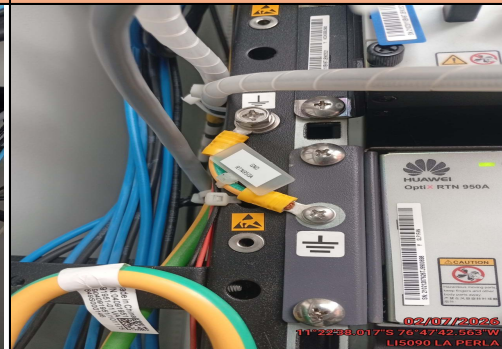
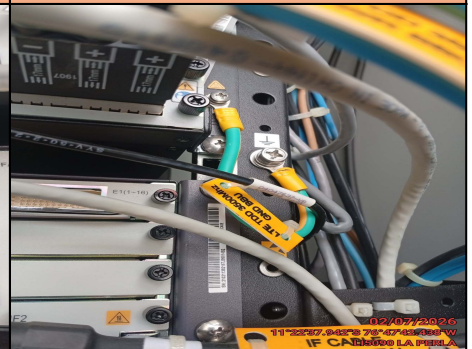
## ETIQUETADO DE DATOS, POWER, TIERRA DE IDU Y TIERRA DE BBU CORRECTAMENTE ETIQUETADOS

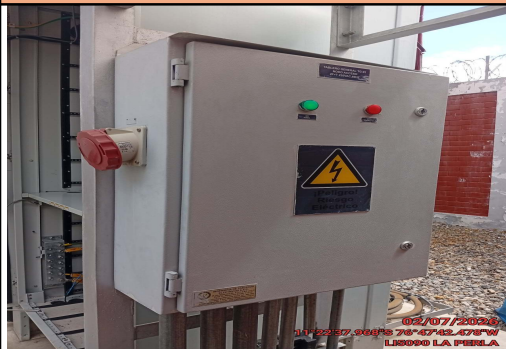
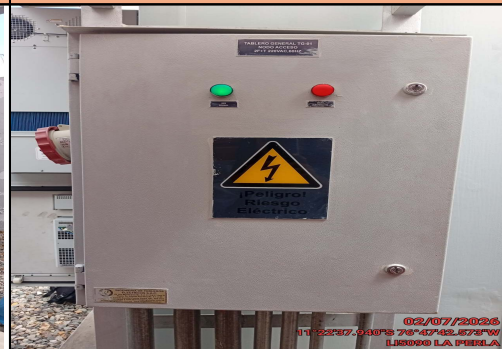
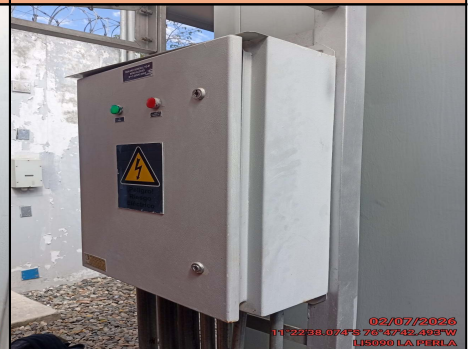
## TABLERO PRONATEL: REVISION DEL ESTADO FISICO DE TABLERO (CORROSION / OXIDO)

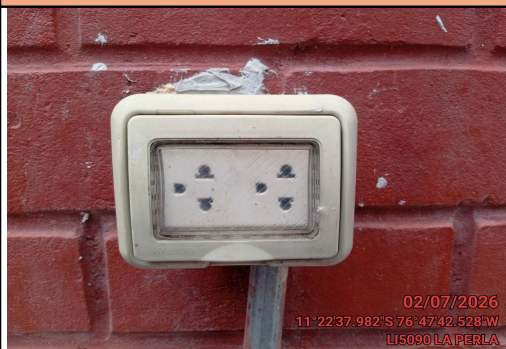
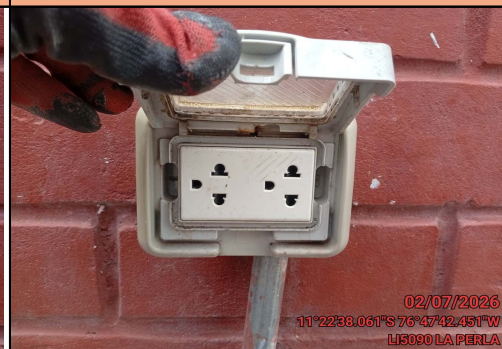
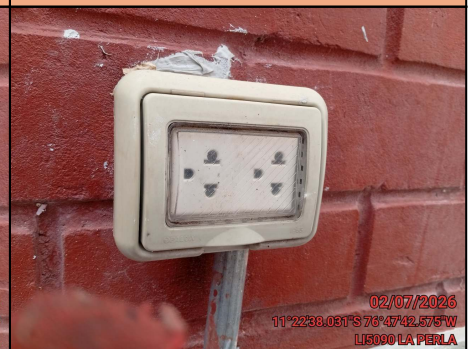
## TOMACORRIENTES: REVISION DEL ESTADO FISICO DE TOMACORRIENTES

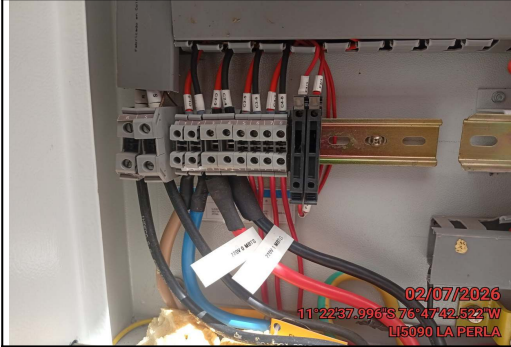
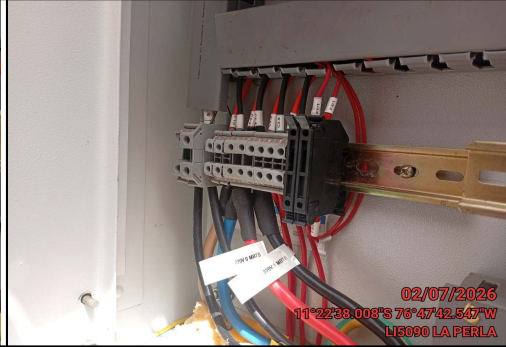
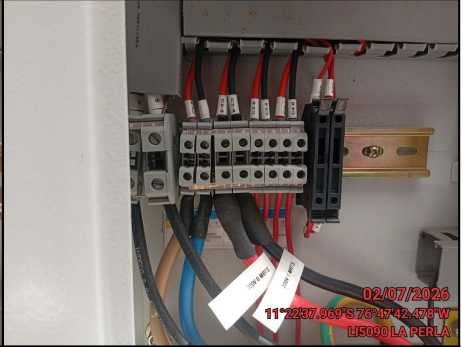
**BORNERAS: DETECCION DE TERMINALES DE CABLES EN TABLERO GENERAL SIN BORNERA**

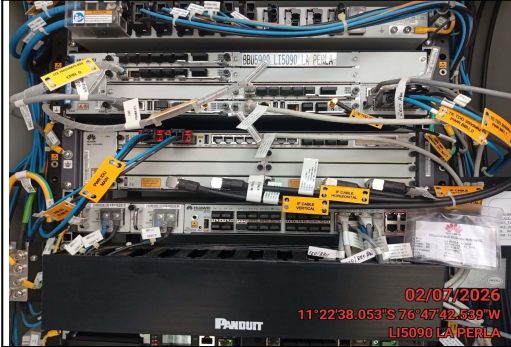
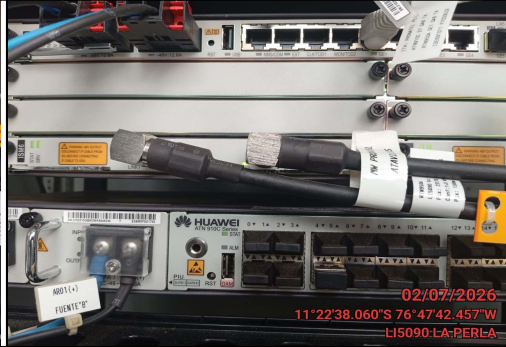
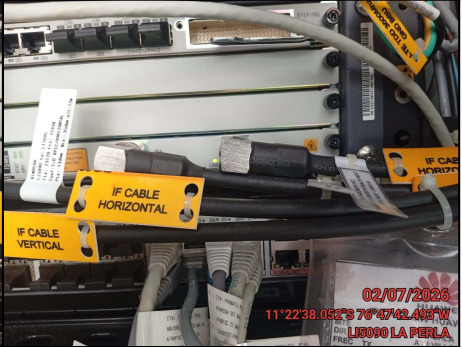
**CONECTORES: DETECCION DE CONECTORES FI EN IDU SIN PROTECCION DE MANGA TERMOCONTRAIBLE**
