## REPORTE FOTOGRÁFICO - Sistema de Seguridad Física Interior

**Nombre de la Estación:** LANGA  
**Nombre de Localidad:** CUENCA  
**Fecha:** 02/07/2026 - 02/07/2026  
**Dirección:** CL EL PORVENIR 115 - SAN JOSE DE CHORRILLOS  
**ID site:** LI1192  
**CRQ:** CRQ000000092068

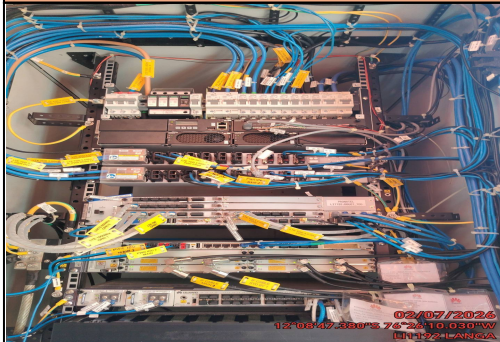
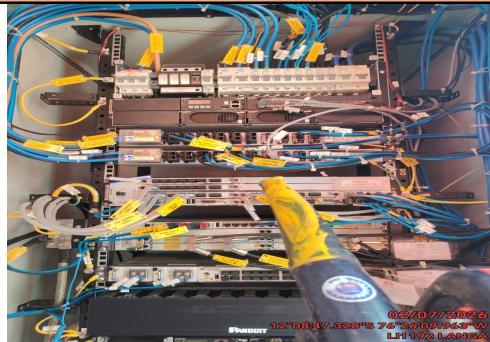
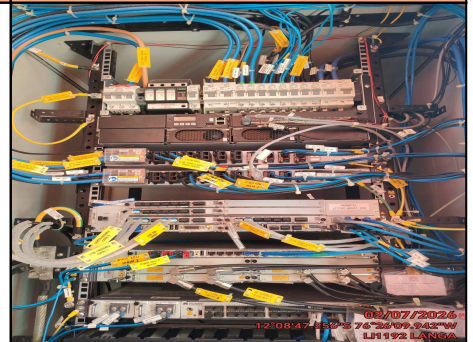
### LIMPIEZA GENERAL DE LOS EQUIPOS DEL SISTEMA

| CHECKLIST - SISTEMA DE SEGURIDAD | | |
|---|---|---|
| Sistema | OK | Limpieza de Componentes y/o equipos en general del Sistema |

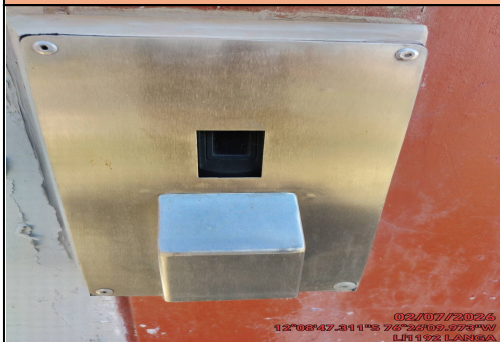
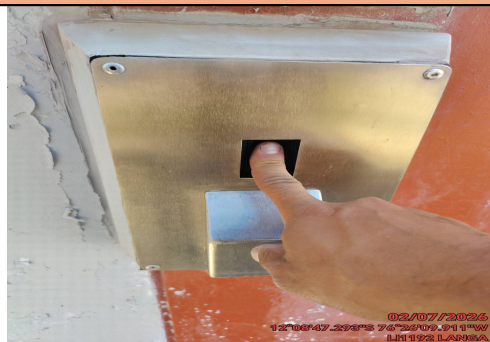
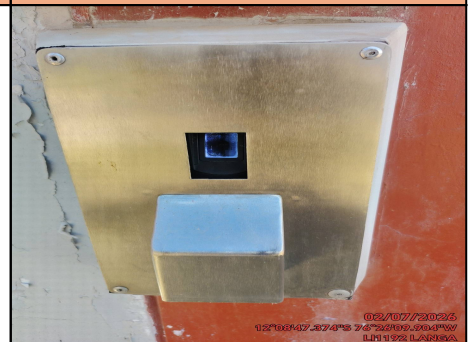
### REVISIÓN DEL BUEN FUNCIONAMIENTO DE LA LECTORA

| CHECKLIST - SISTEMA DE SEGURIDAD | | |
|---|---|---|
| Lector de Huella | OK | Verificar el buen funcionamiento de la lectora |

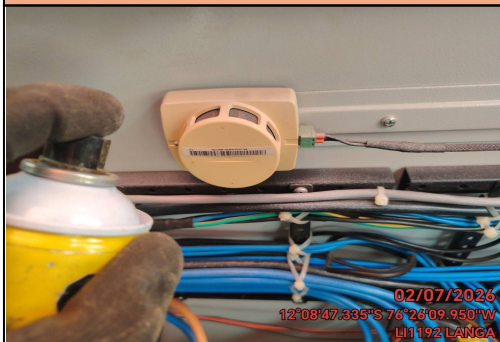
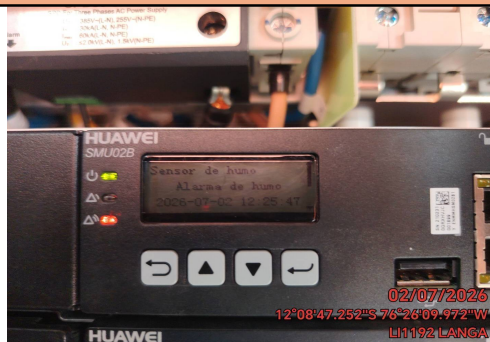
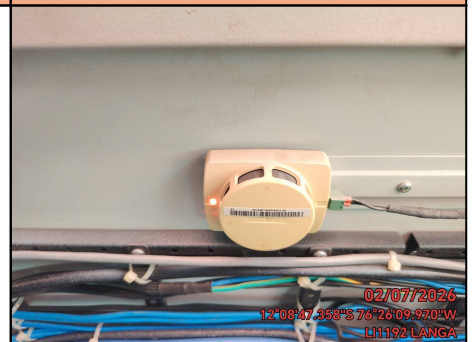
### REVISIÓN DEL FUNCIONAMIENTO DEL SENSOR DE HUMO

| CHECKLIST - SISTEMA DE SEGURIDAD | | |
|---|---|---|
| Sensor de Humo | OK | Revisión estado del sensor de Humo |

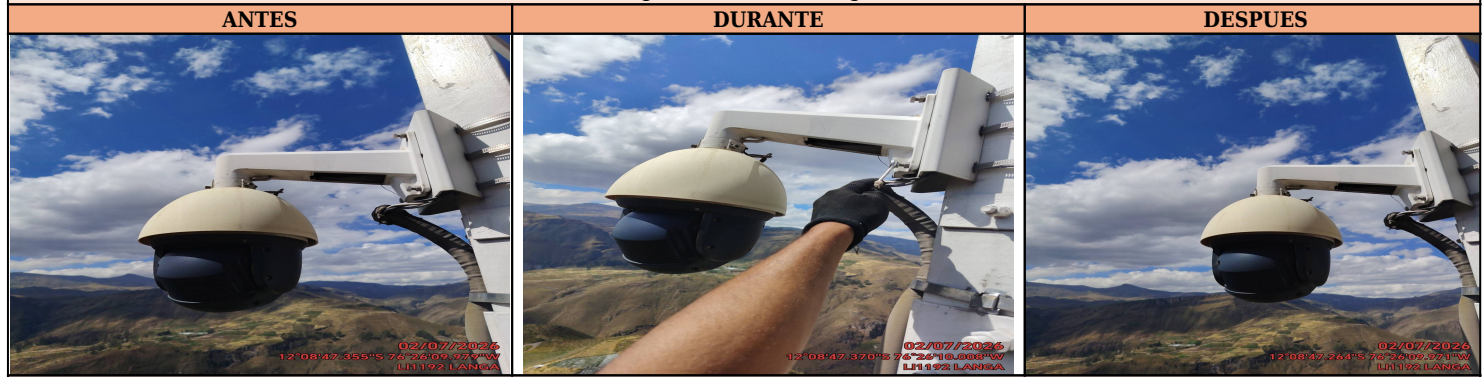
### REVISIÓN DE SUJECCIÓN Y ANCLAJES DE CÁMARA

| CHECKLIST - SISTEMA DE SEGURIDAD | | |
|---|---|---|
| Cámara | OK | Revisión de sujeción y anclajes de la Cámara |

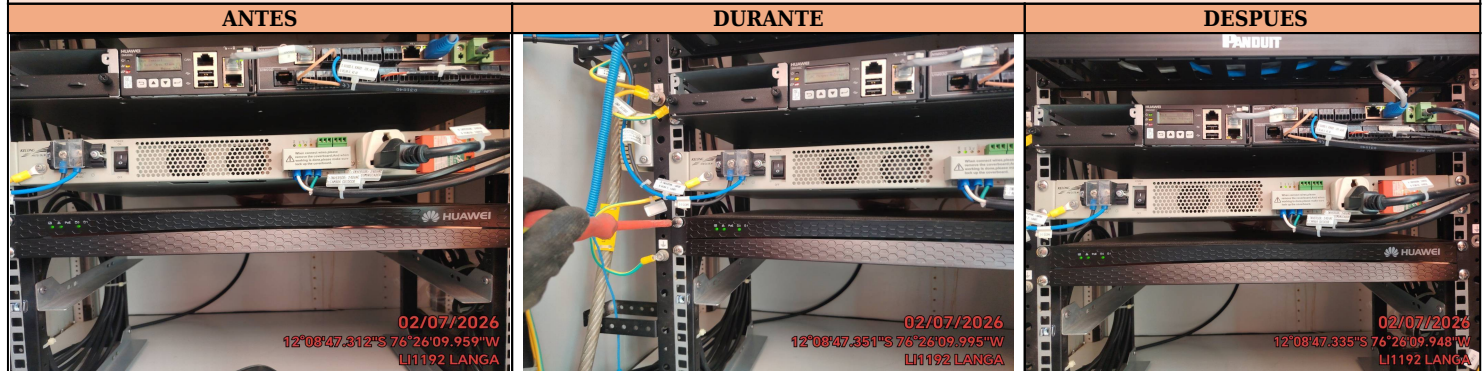
### REVISIÓN DEL EQUIPO DE GRABACIÓN (VCN510 - 8P)

| CHECKLIST - SISTEMA DE SEGURIDAD | | |
|---|---|---|
| Grabador de Video | OK | Verificar grabación local desde el NOC |

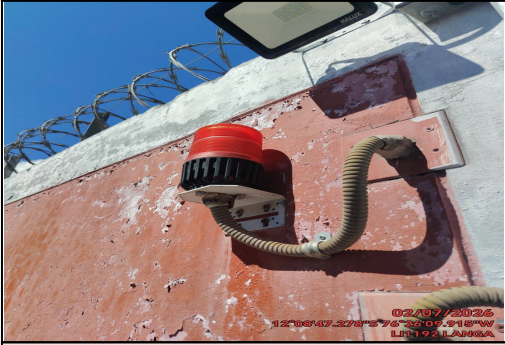
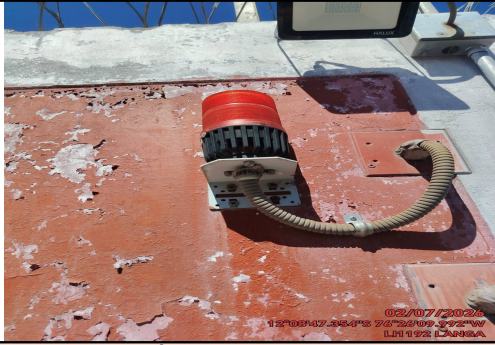
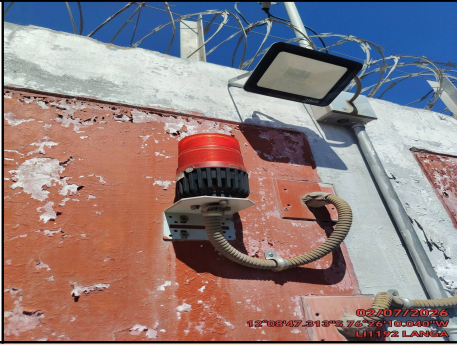
| REVISIÓN DE LA SIRENA | | |

| CHECKLIST - SISTEMA DE SEGURIDAD | | |
|---|---|---|
| Sensor de Humo | OK | Verificar activación de la sirena y alarma generada en NOC |

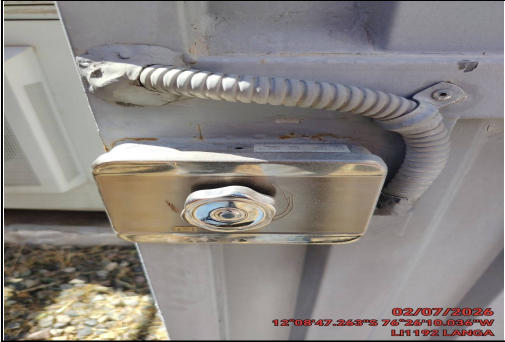
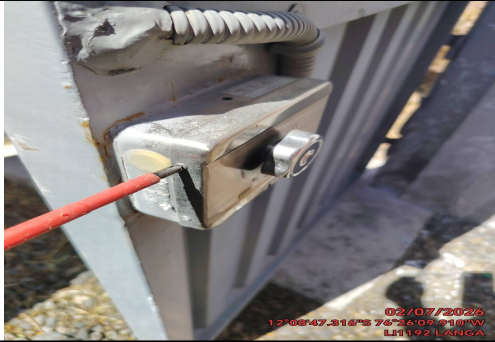
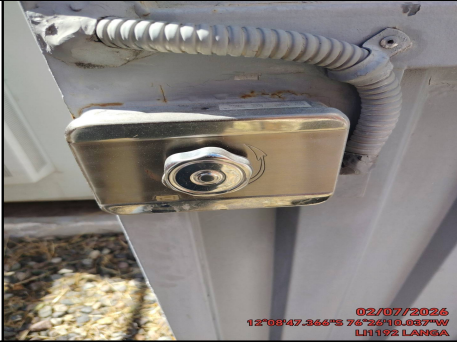
| REVISIÓN DE LA SIRENA | | |
|---|---|---|
| REVISIÓN DEL CORRECTO FUNCIONAMIENTO DE LA CHAPA ELÉCTRICA | | |

| CHECKLIST - SISTEMA DE SEGURIDAD | | |
|---|---|---|
| Chapa Eléctrica | OK | Verificar Apertura de puerta (remoto y presencial) |
