## REPORTE FOTOGRÁFICO - Observaciones Internas

**Nombre de la Estacion:** AUCO  
**Nombre de Localidad:** YAUYOS  
**Fecha:** 02/07/2026 - 02/07/2026  
**Dirección:** CENTRO POBLADO AUCO  
**ID site:** LI5582  
**CRQ:** CRQ000000092380

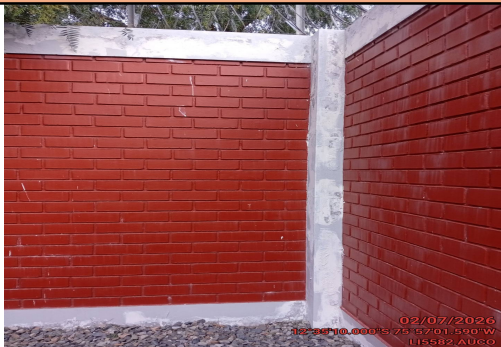
#### FOTO 1

### PAREDES Y COLUMNAS CON PROBLEMAS DE PINTURA

### MEDIA
