## REPORTE FOTOGRÁFICO - Observaciones Internas

**Nombre de la Estacion:** CAJAMARQUILLA  
**Nombre de Localidad:** HUANCAPON  
**Fecha:** 02/07/2026 - 02/07/2026  
**Dirección:** CENTRO POBLADO CAJAMARQUILLA  
**ID site:** LI4210  
**CRQ:** CRQ000000089855

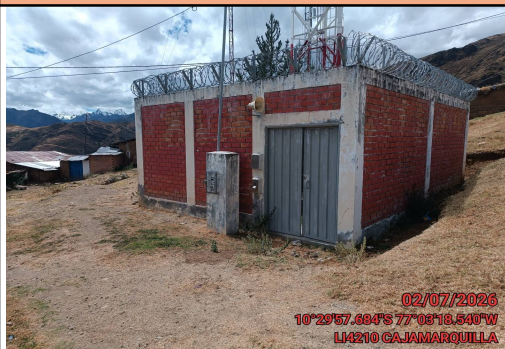
#### FOTO 1

### PAREDES Y COLUMNAS CON PROBLEMAS DE PINTURA

### CRITICIDAD

### MEDIA
