## REPORTE FOTOGRÁFICO - Observaciones Internas

**Nombre de la Estacion:** SAN MARTIN DE ORCOCOTO  
**Nombre de Localidad:** CUENCA  
**Fecha:** 03/07/2026 - 03/07/2026  
**Dirección:** CP SAN MARTIN DE ORCOCOTO  
**ID site:** LI5173  
**CRQ:** CRQ000000092140

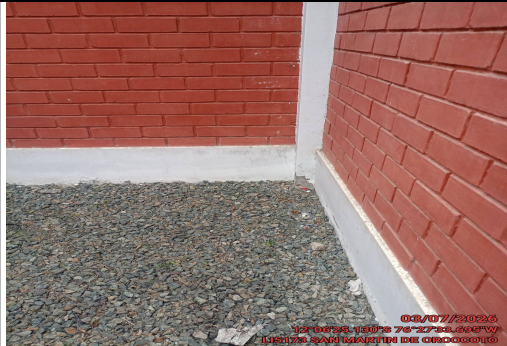
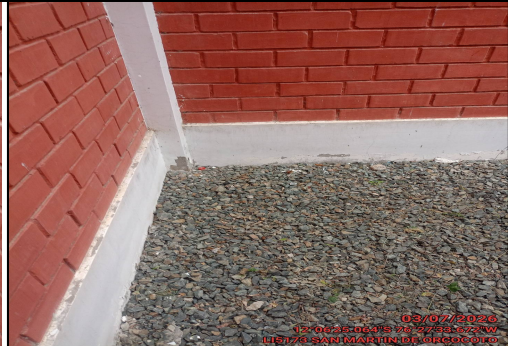
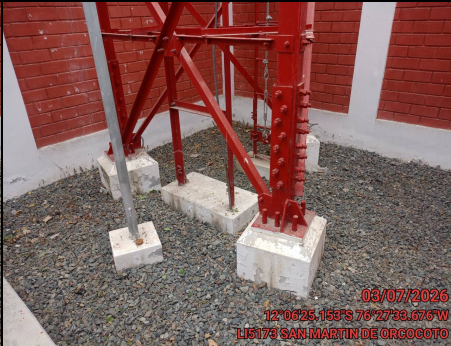
| FOTO 1 | FOTO 2 | FOTO 3 | |

| CONCRETO DESPRENDIDO | | CRITICIDAD | BAJA |

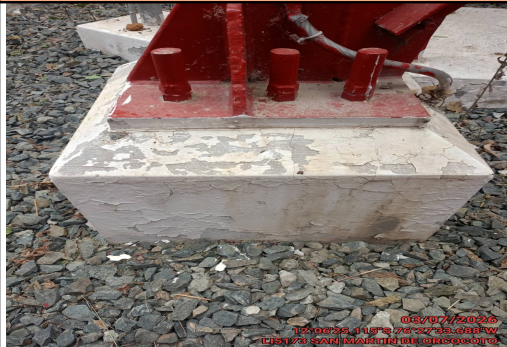
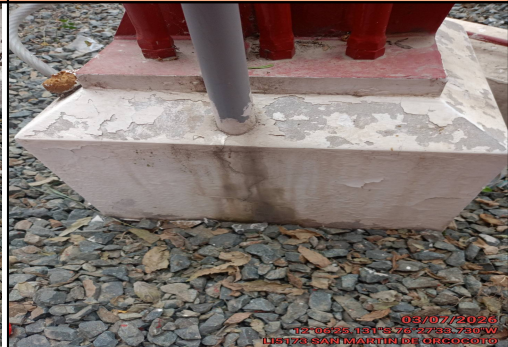
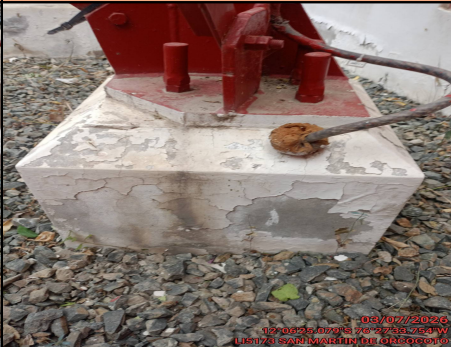
| FOTO 1 | FOTO 2 | FOTO 3 | |

| BASES DE TORRES CON FISURAS | | CRITICIDAD | BAJA |

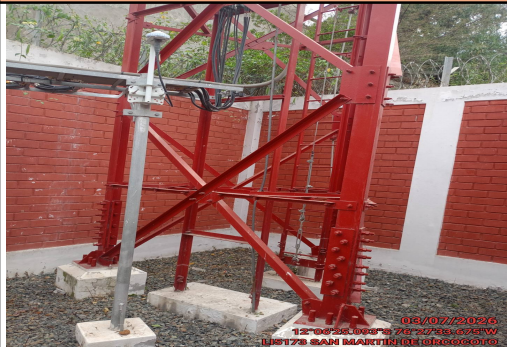
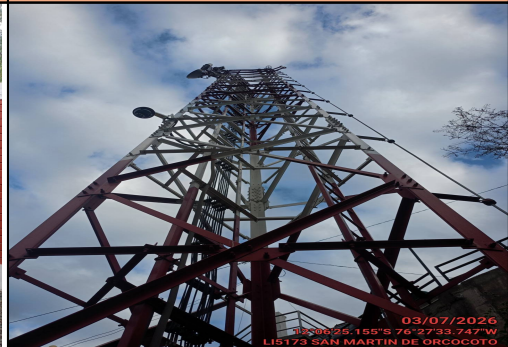
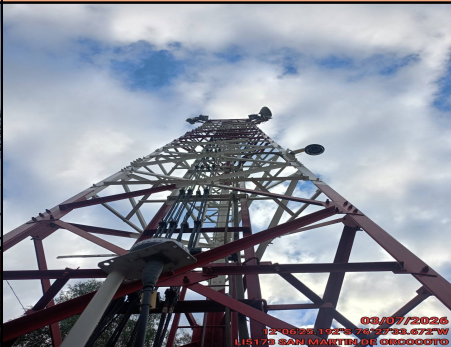
| FOTO 1 | FOTO 2 | FOTO 3 | |

| TORRE OXIDADA | | CRITICIDAD | BAJA |

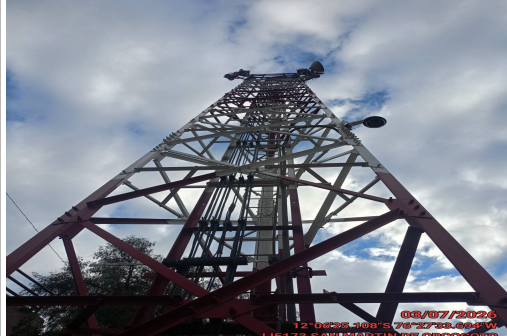
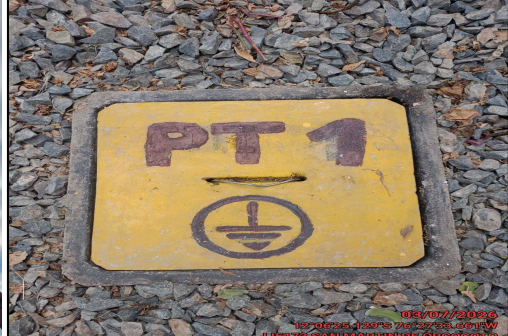
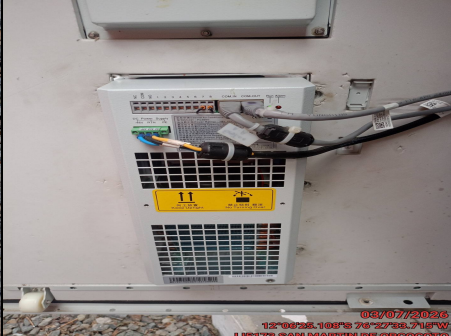
| TORRES | | SPAT / OBRAS CIVILES | CLIMATIZACION AA |
