## REPORTE FOTOGRÁFICO - Sistema de Seguridad Física Interior

**Nombre de la Estacion:** SAN MARTIN DE ORCOCOTO  
**Nombre de Localidad:** CUENCA  
**Fecha:** 03/07/2026 - 03/07/2026  
**Direccion:** CP SAN MARTIN DE ORCOCOTO  
**ID site:** LI5173  
**CRQ:** CRQ00000092140

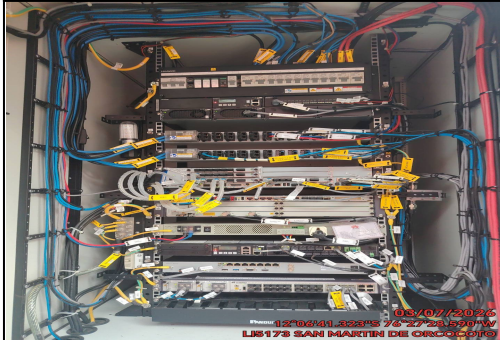
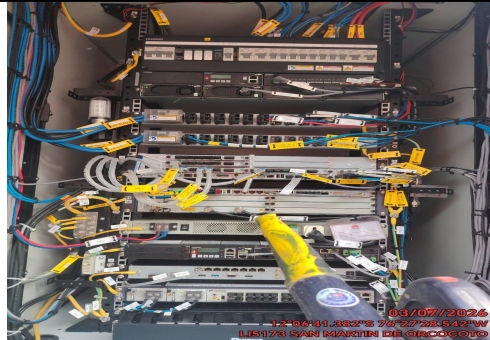
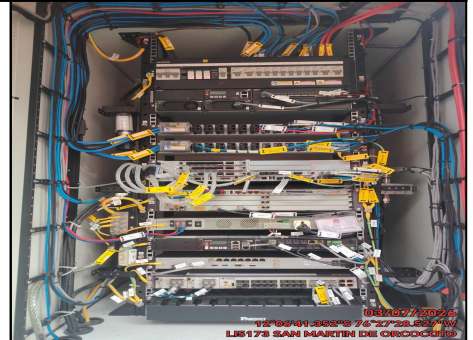
### LIMPIEZA GENERAL DE LOS EQUIPOS DEL SISTEMA

| CHECKLIST - SISTEMA DE SEGURIDAD | | |
|---|---|---|
| Sistema | OK | Limpieza de Componentes y/o equipos en general del Sistema |

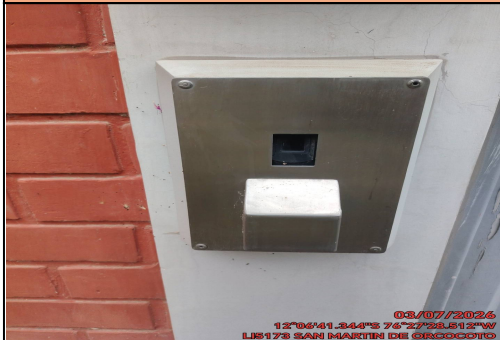
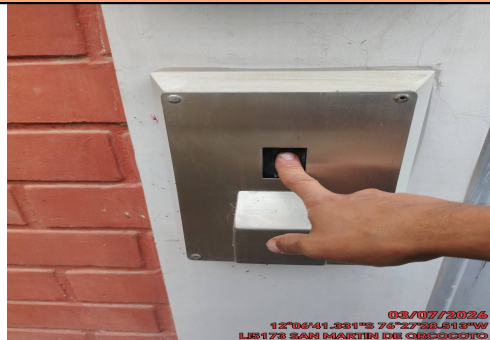
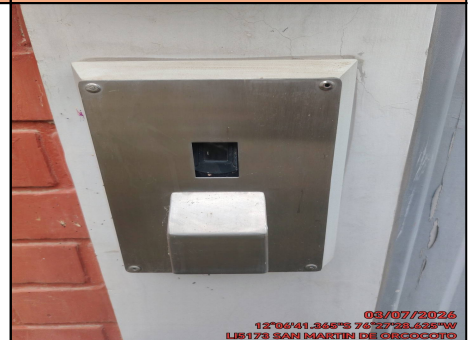
### REVISIÓN DEL BUEN FUNCIONAMIENTO DE LA LECTORA

| CHECKLIST - SISTEMA DE SEGURIDAD | | |
|---|---|---|
| Lector de Huella | OK | Verificar el buen funcionamiento de la lectora |

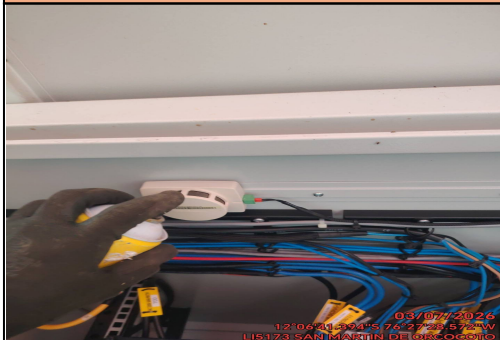
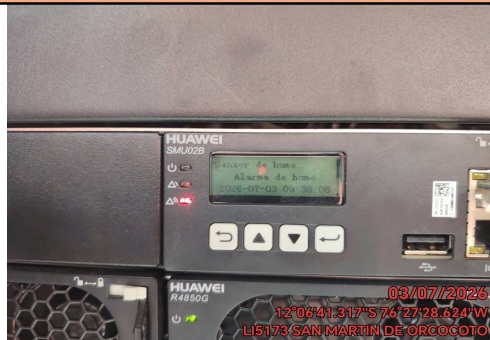
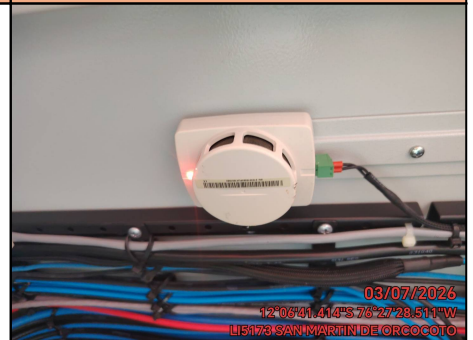
### REVISIÓN DEL FUNCIONAMIENTO DEL SENSOR DE HUMO

| CHECKLIST - SISTEMA DE SEGURIDAD | | |
|---|---|---|
| Sensor de Humo | OK | Revisión estado del sensor de Humo |

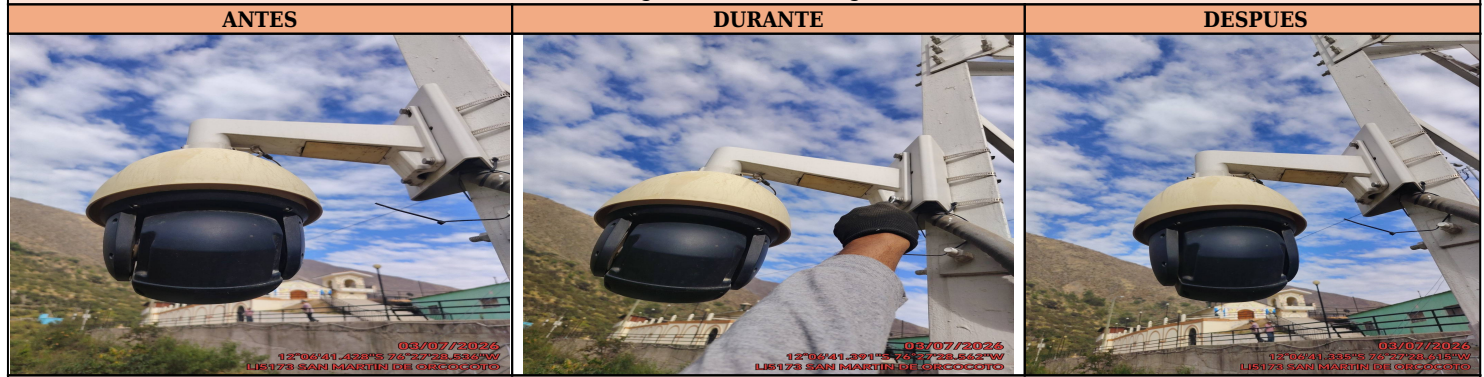
## REVISIÓN DE SUJECCIÓN Y ANCLAJES DE CÁMARA

| CHECKLIST - SISTEMA DE SEGURIDAD | | |
|---|---|---|
| Cámara | OK | Revisión de sujeción y anclajes de la Cámara |

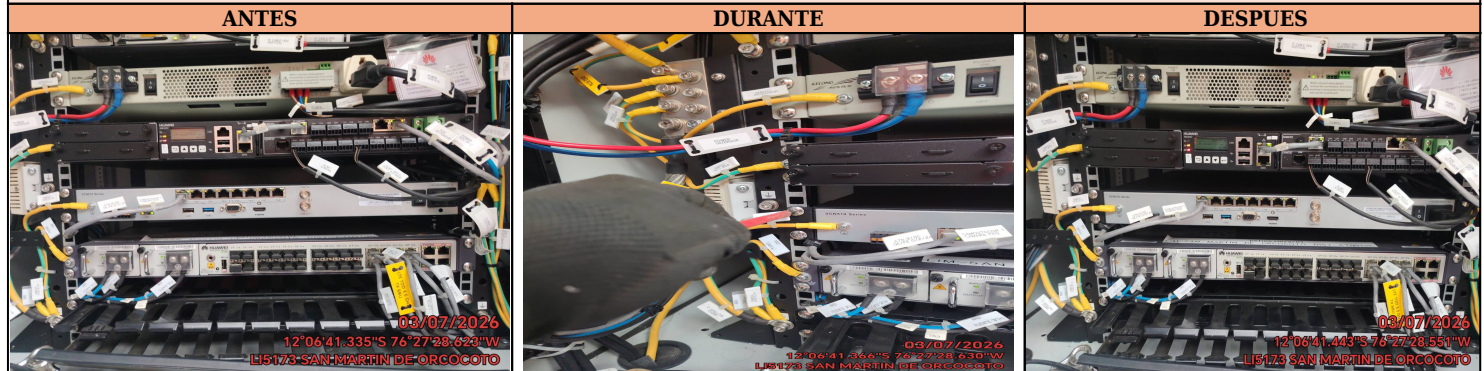
## REVISIÓN DEL EQUIPO DE GRABACIÓN (VCN510 - 8P)

| CHECKLIST - SISTEMA DE SEGURIDAD | | |
|---|---|---|
| Grabador de Video | OK | Verificar grabación local desde el NOC |

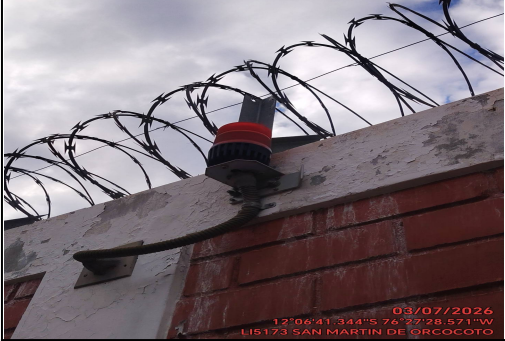
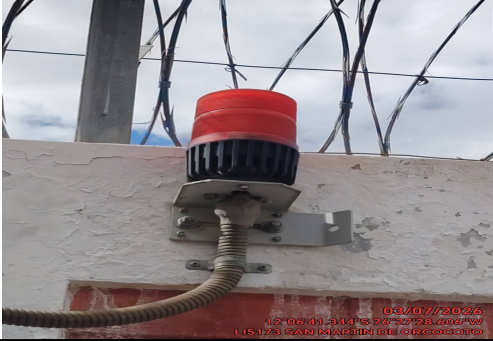
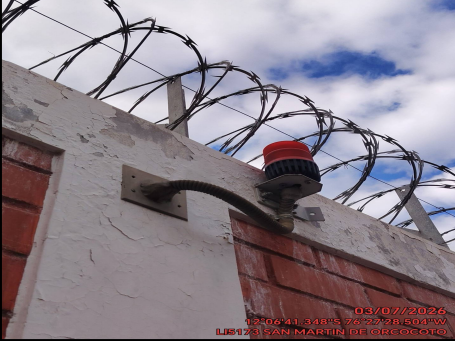
| CHECKLIST - SISTEMA DE SEGURIDAD | | |
|---|---|---|
| Sensor de Humo | OK | Verificar activación de la sirena y alarma generada en NOC |

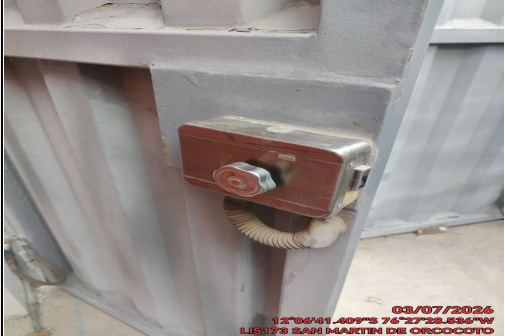
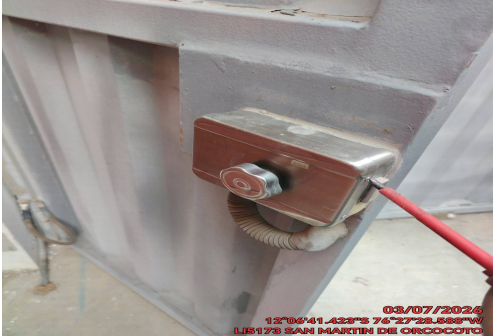
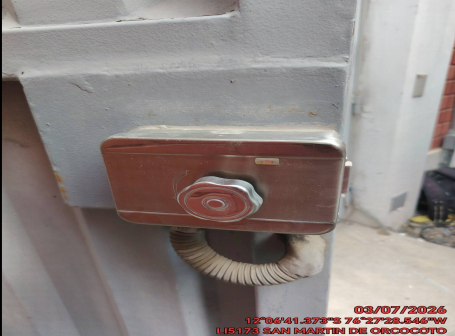
| CHECKLIST - SISTEMA DE SEGURIDAD | | |
|---|---|---|
| Chapa Eléctrica | OK | Verificar Apertura de puerta (remoto y presencial) |
