# REPORTE FOTOGRÁFICO - Sistema de Obras Civiles / Seguridad Exterior

Nombre de la Estacion: CASINTA  
Nombre de Localidad: COLONIA  
Fecha: 03/07/2026 - 03/07/2026  
Direccion: CP CASINTA  
ID site: LI5740  
CRQ: CRQ000000092388

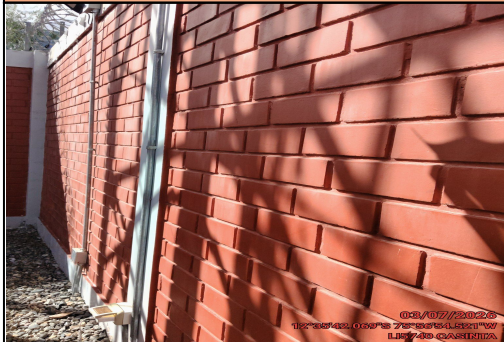
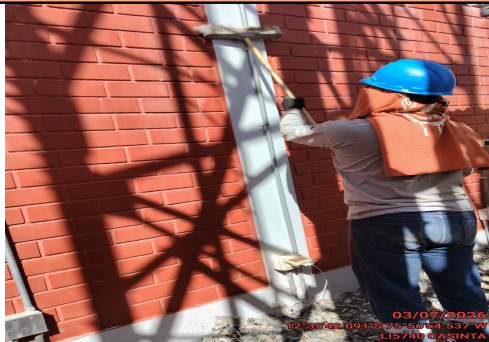
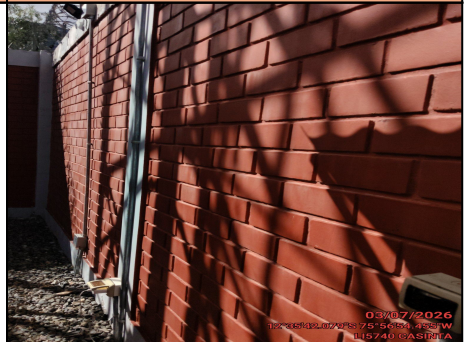
## REVISION DEL ESTADO DE COLUMNAS Y VIGAS

| CHECKLIST - OBRA CIVIL | | |
|---|---|---|
| Estructura | OK | Verificar el estado de la estructura en general |

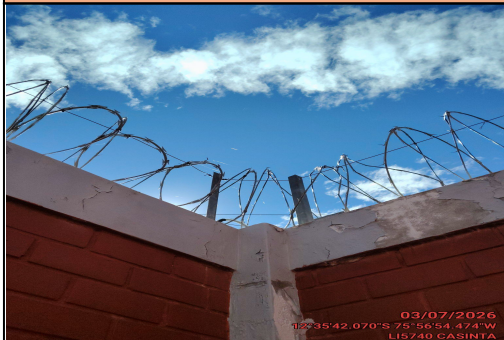
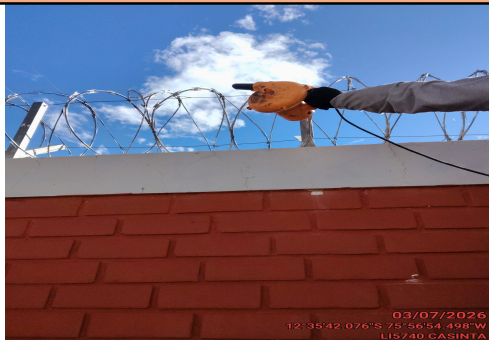
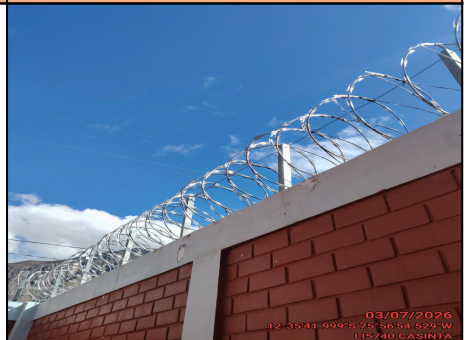
## REVISION DEL ESTADO DE LA CONCERTINA

| CHECKLIST - OBRA CIVIL | | |
|---|---|---|
| Concertina | OK | Verificar el estado de la concertina |
