## REPORTE FOTOGRÁFICO - Sistema de Seguridad Física Interior

**Nombre de la Estacion:** CASINTA  
**Nombre de Localidad:** COLONIA  
**Fecha:** 03/07/2026 - 03/07/2026  
**Direccion:** CP CASINTA  
**ID site:** LI5740  
**CRQ:** CRQ000000092388

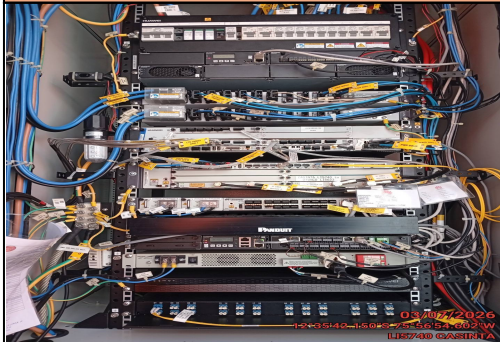
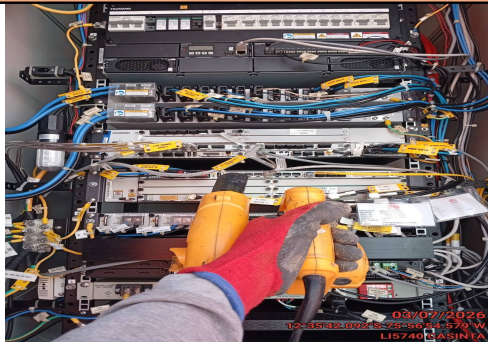
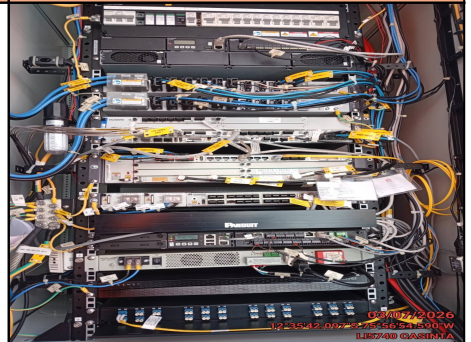
### LIMPIEZA GENERAL DE LOS EQUIPOS DEL SISTEMA

| CHECKLIST - SISTEMA DE SEGURIDAD | | |
|---|---|---|
| Sistema | OK | Limpieza de Componentes y/o equipos en general del Sistema |

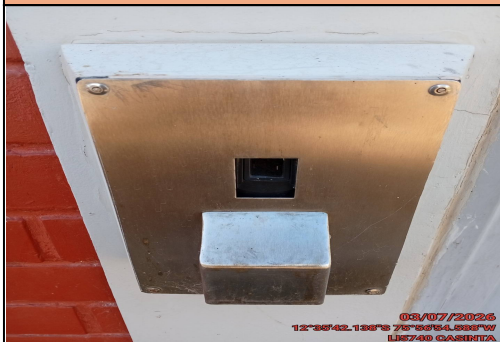
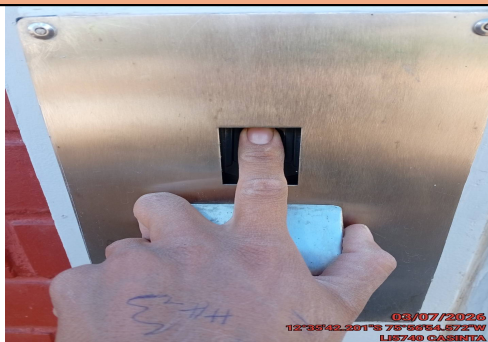
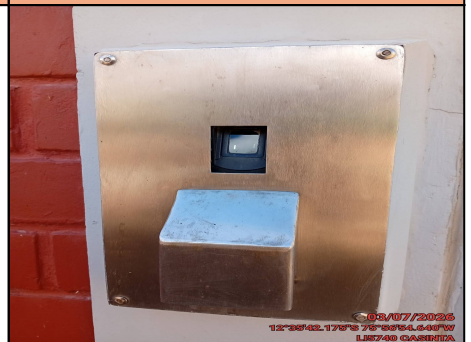
### REVISIÓN DEL BUEN FUNCIONAMIENTO DE LA LECTORA

| CHECKLIST - SISTEMA DE SEGURIDAD | | |
|---|---|---|
| Lector de Huella | OK | Verificar el buen funcionamiento de la lectora |

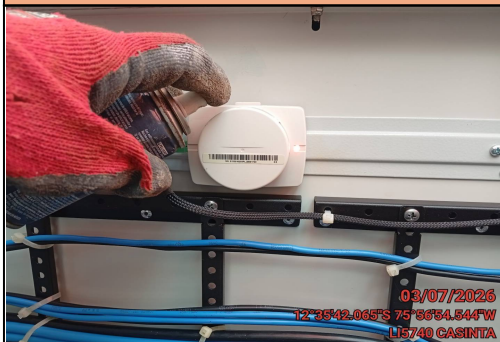
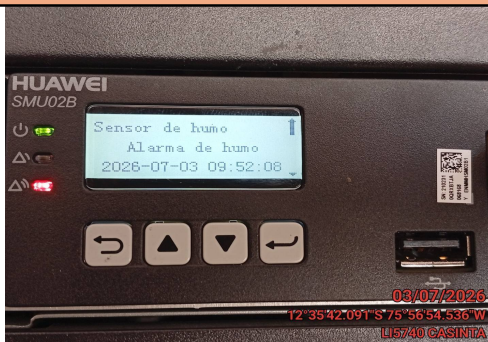
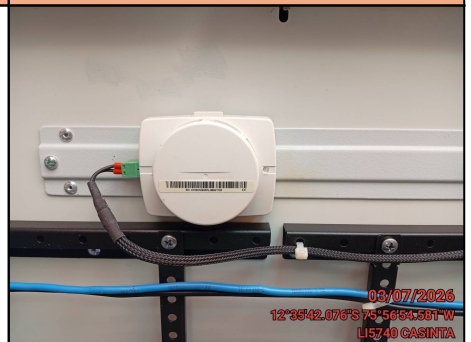
### REVISIÓN DEL FUNCIONAMIENTO DEL SENSOR DE HUMO

| CHECKLIST - SISTEMA DE SEGURIDAD | | |
|---|---|---|
| Sensor de Humo | OK | Revisión estado del sensor de Humo |

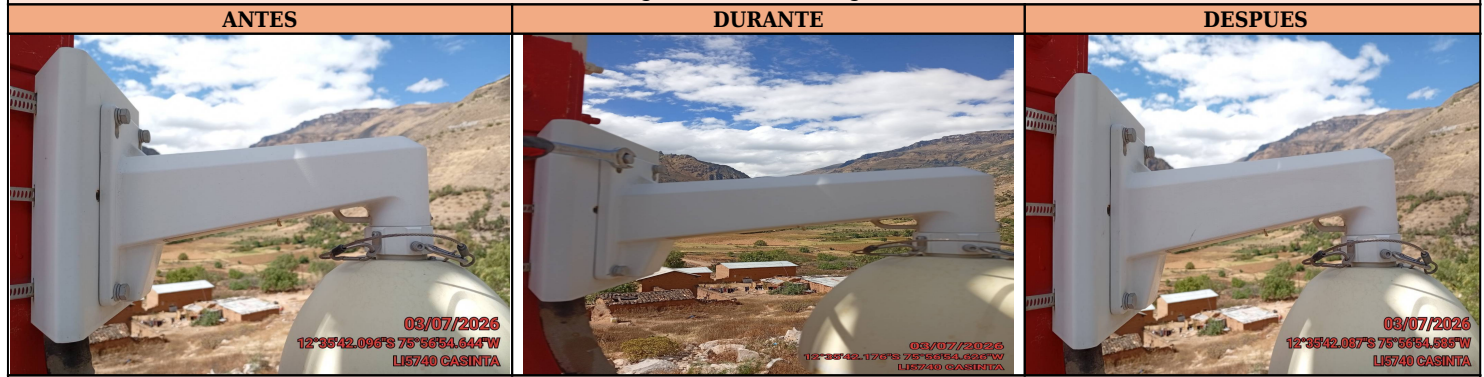
## REVISIÓN DE SUJECCIÓN Y ANCLAJES DE CÁMARA

| CHECKLIST - SISTEMA DE SEGURIDAD | | |
|---|---|---|
| Cámara | OK | Revisión de sujeción y anclajes de la Cámara |

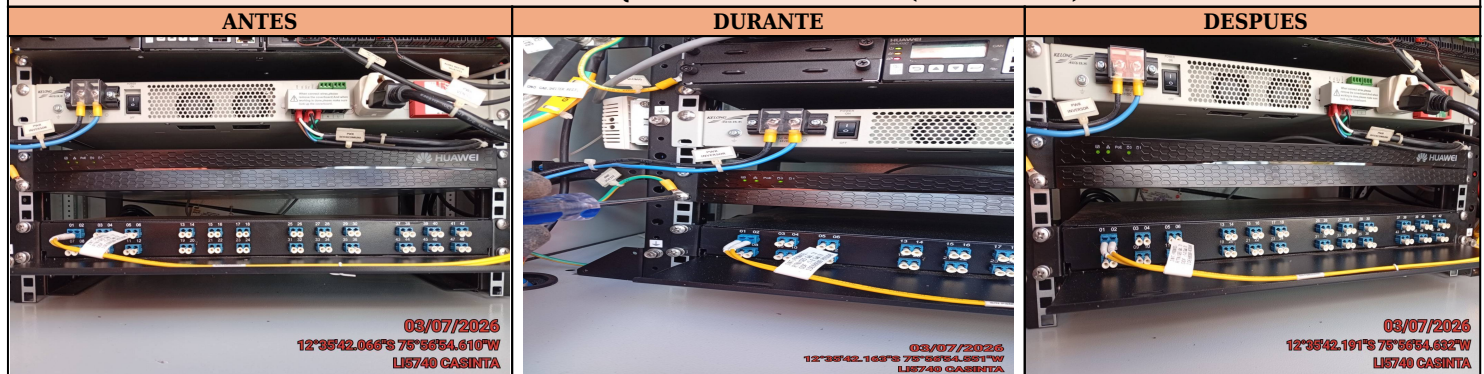
## REVISIÓN DEL EQUIPO DE GRABACIÓN (VCN510 - 8P)

| CHECKLIST - SISTEMA DE SEGURIDAD | | |
|---|---|---|
| Grabador de Video | OK | Verificar grabación local desde el NOC |
