## REPORTE FOTOGRÁFICO - Observaciones Internas

**Nombre de la Estacion:** CABUYAL  
**Nombre de Localidad:** HUARAL  
**Fecha:** 06/07/2026 - 06/07/2026  
**Dirección:** ENTRADA SUAREZ S/N - CP CABUYAL  
**ID site:** LI4932  
**CRQ:** CRQ000000095402

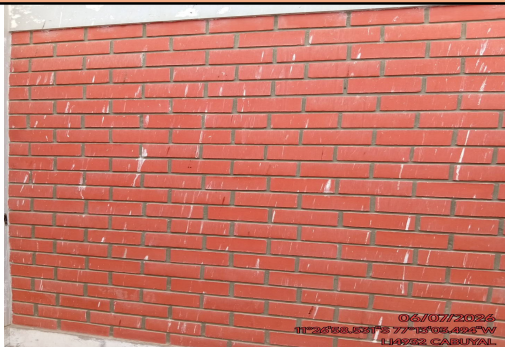
FOTO 1

### PAREDES Y COLUMNAS CON PROBLEMAS DE PINTURA

### BAJA

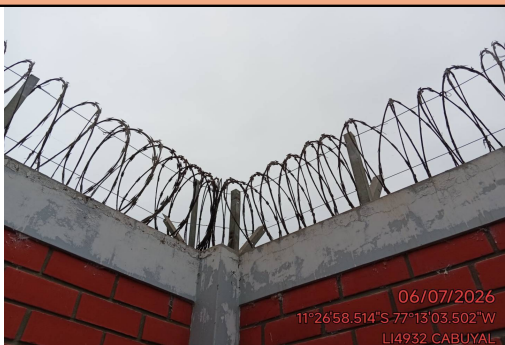
FOTO 1

### CORCETINA OXIDADA

### BAJA
