## REPORTE FOTOGRÁFICO - Sistema de Seguridad Física Interior

**Nombre de la Estación:** PAMPA DE ANIMAS  
**Nombre de Localidad:** SANTA MARIA  
**Fecha:** 06/07/2026 - 06/07/2026  
**Dirección:** CENTRO POBLADO PAMPA DE ANIMAS  
**ID site:** LI5374  
**CRQ:** CRQ000000052999

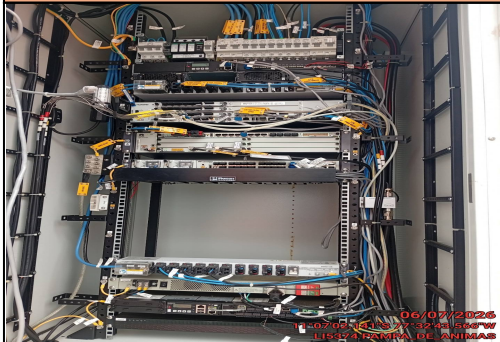
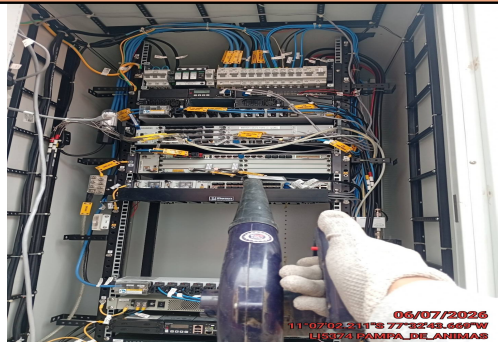
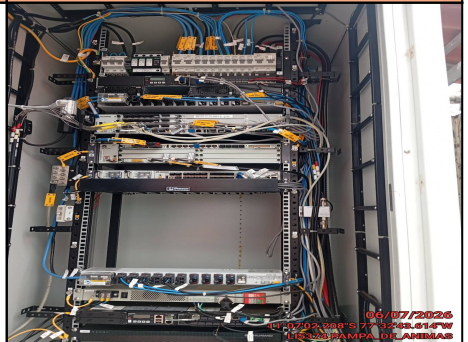
### LIMPIEZA GENERAL DE LOS EQUIPOS DEL SISTEMA

| CHECKLIST - SISTEMA DE SEGURIDAD | | |
|---|---|---|
| Sistema | OK | Limpieza de Componentes y/o equipos en general del Sistema |

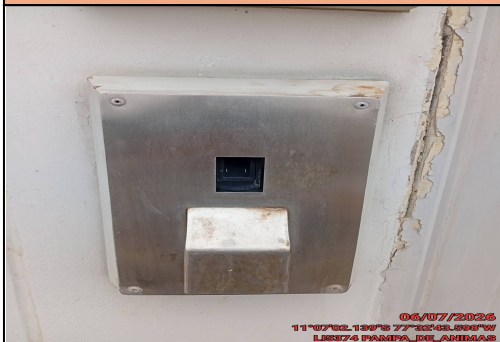
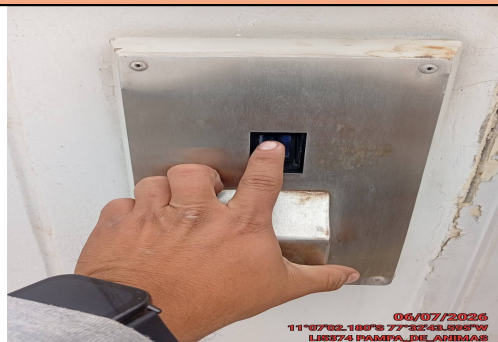
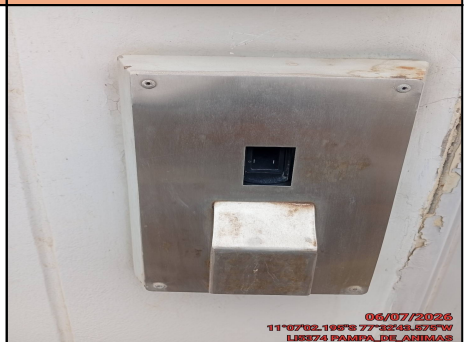
### REVISIÓN DEL BUEN FUNCIONAMIENTO DE LA LECTORA

| CHECKLIST - SISTEMA DE SEGURIDAD | | |
|---|---|---|
| Lector de Huella | OK | Verificar el buen funcionamiento de la lectora |

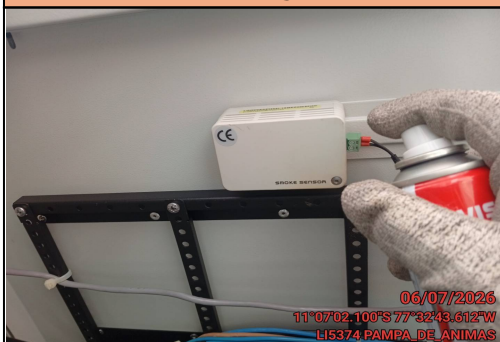
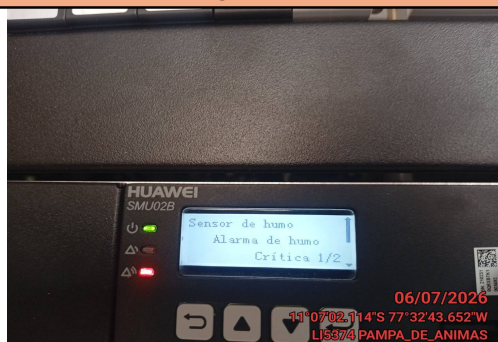
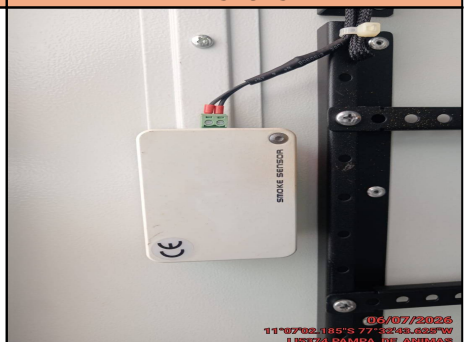
### REVISIÓN DEL FUNCIONAMIENTO DEL SENSOR DE HUMO

| CHECKLIST - SISTEMA DE SEGURIDAD | | |
|---|---|---|
| Sensor de Humo | OK | Revisión estado del sensor de Humo |
| Sensor de Humo | OK | Verificar activación de la sirena y alarma generada en NOC |

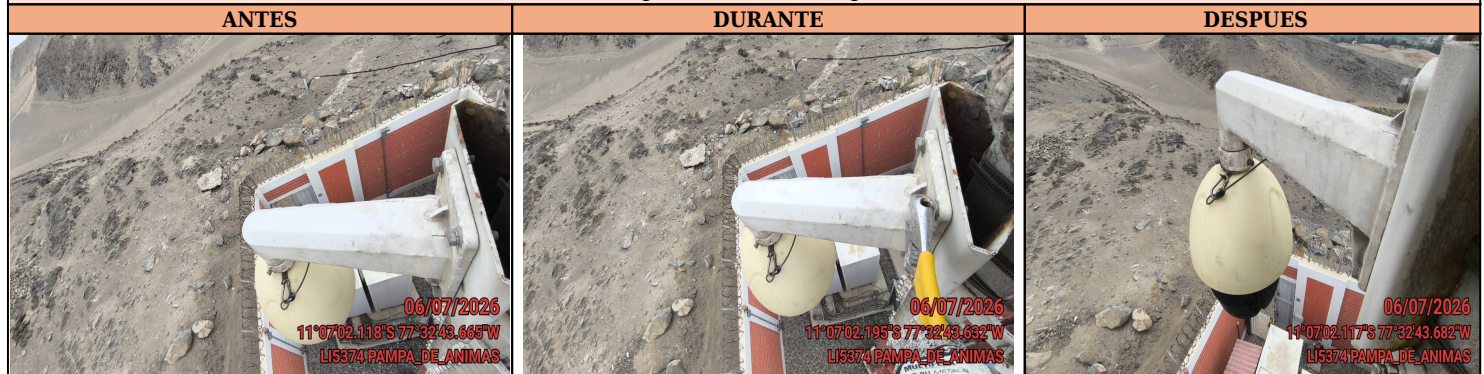
## REVISIÓN DE SUJECCIÓN Y ANCLAJES DE CÁMARA

| CHECKLIST - SISTEMA DE SEGURIDAD | | |
|---|---|---|
| Cámara | OK | Revisión de sujeción y anclajes de la Cámara |

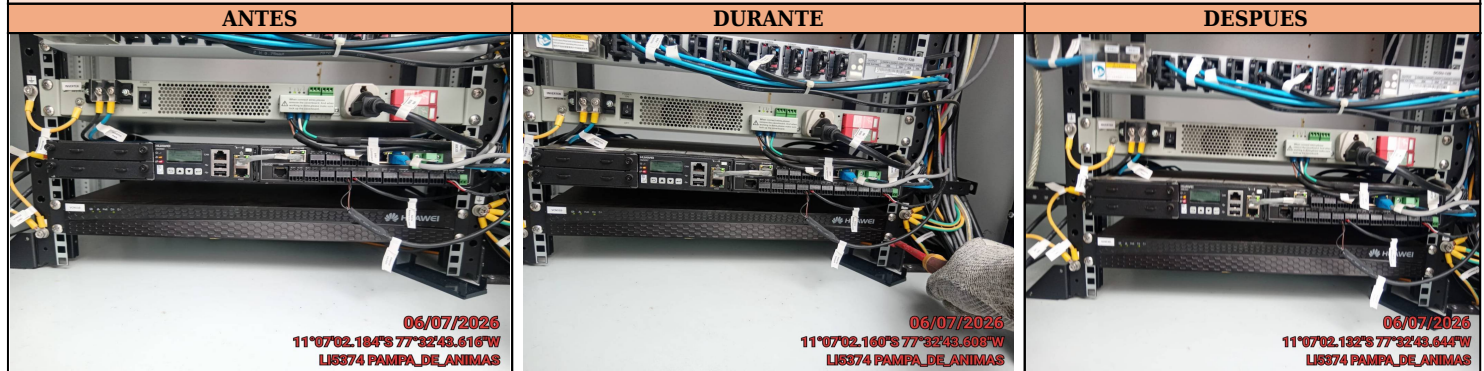
## REVISIÓN DEL EQUIPO DE GRABACIÓN (VCN510 - 8P)

| CHECKLIST - SISTEMA DE SEGURIDAD | | |
|---|---|---|
| Grabador de Video | OK | Verificar grabación local desde el NOC |
