## REPORTE FOTOGRÁFICO - Localidad del Acta de Conformidad

Nombre de la Estacion: IBB 20716

Nombre de Localidad: COLONIA

| FORMATO DE MANTENIMIENTO PREVENTIVO PROGRAMADO | |

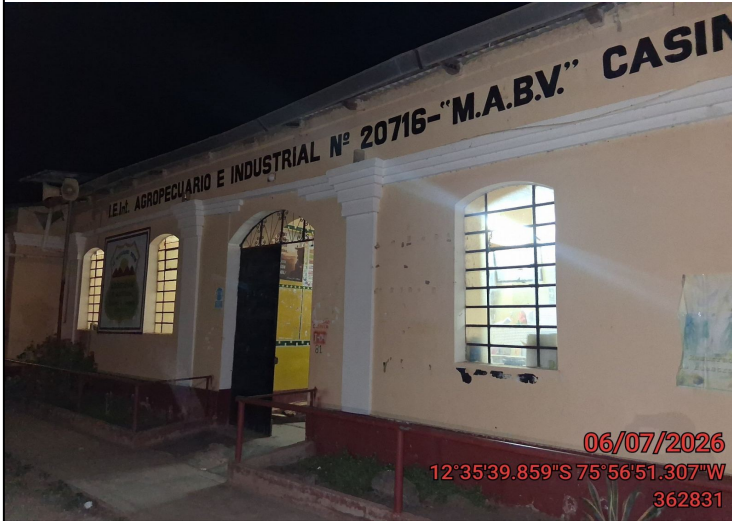
FOTO 2

Referencia Local (Municipalidad, Otro)

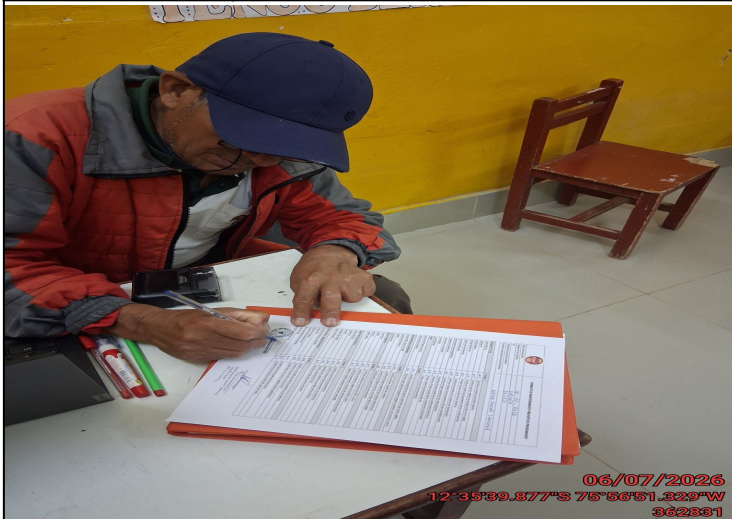
FOTO 4

Foto tomada del NOC

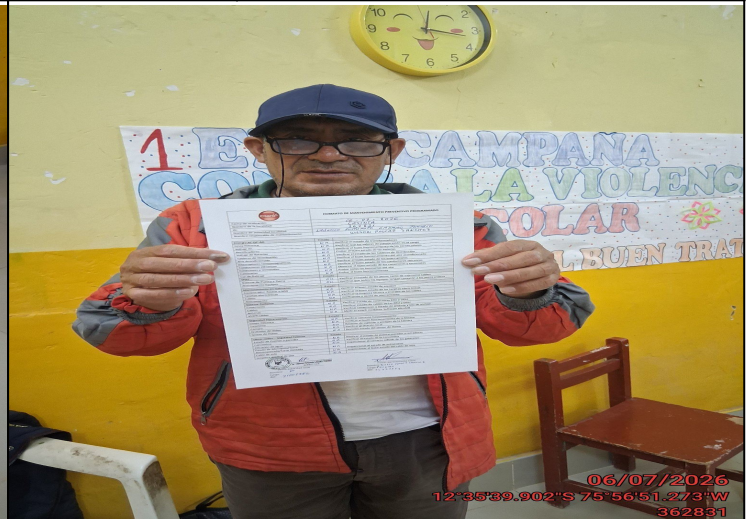
FOTO 5

Foto del Acta firmada
