## REPORTE FOTOGRÁFICO - Observaciones Internas

**Nombre de la Estacion:** HUANCAYA  
**Nombre de Localidad:** HUANCAYA  
**Fecha:** 07/07/2026 - 07/07/2026  
**Dirección:** CENTRO POBLADO HUANCAYA  
**ID site:** LI5628  
**CRQ:** CRQ000000095574

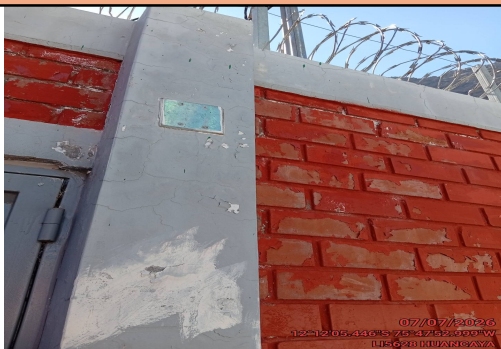
#### FOTO 1

### PAREDES Y COLUMNAS CON PROBLEMAS DE PINTURA

### CRITICIDAD

### BAJA

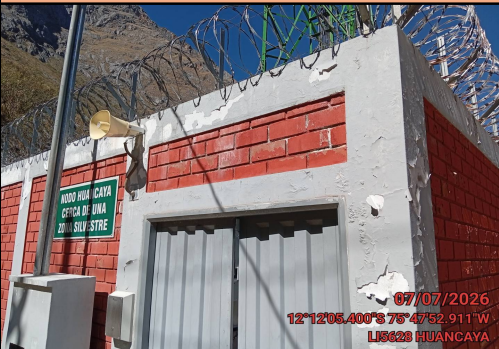
| CONCRETO DESPRENDIDO | | CRITICIDAD | BAJA |
|---|---|---|---|
| TORRES | SPAT / OBRAS CIVILES | CLIMATIZACION AA | |
