## REPORTE FOTOGRÁFICO - Radio Frecuencia y Transporte

**Nombre de la Estación:** FUMAGACHI  
**Nombre de Localidad:** HUAURA  
**Fecha:** 07/07/2026 - 07/07/2026  
**Dirección:** PARCELA A29 EX FUNDO CHACACA (ALT KM 156 CA PANAMERICANA NORTE)  
**ID site:** LI1565  
**CRQ:** CRQ000000095533

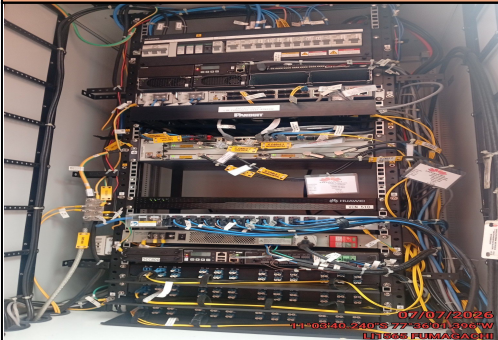
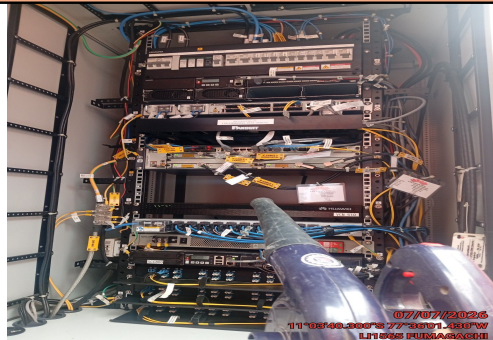
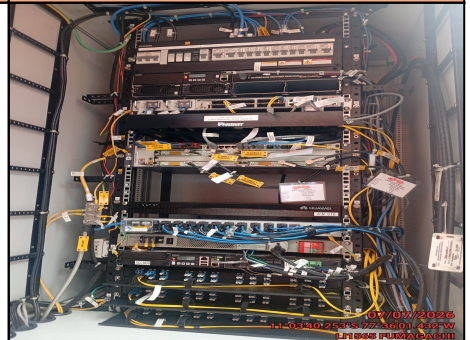
### EQUIPO BBU, ROUTER O MW: VERIFICAR ESTADO DE EQUIPOS, LED DE ALARMAS, LIMPIEZA TECNICA Y SOPLETADO

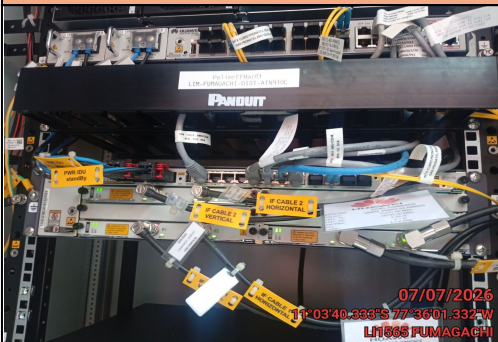
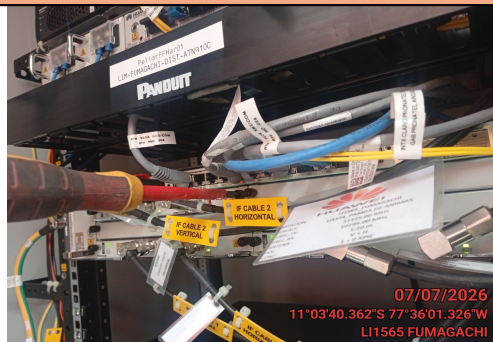
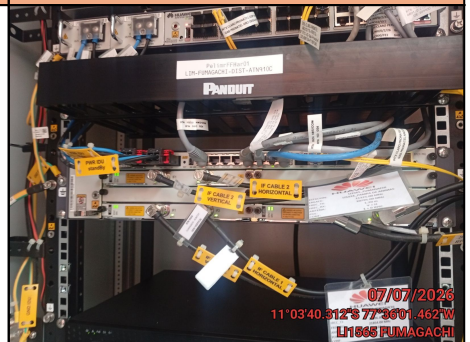
### AJUSTE DE ELEMENTOS Y CONEXIONES

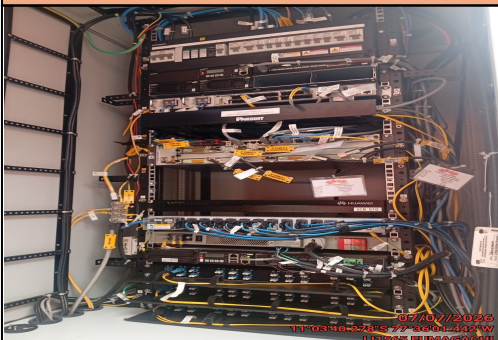
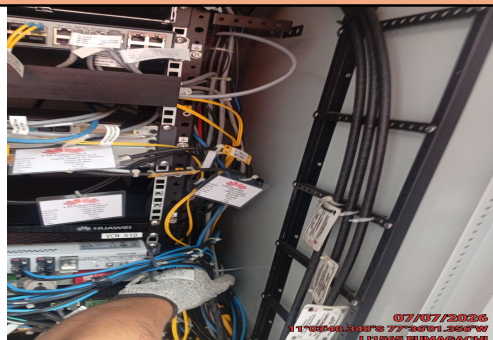
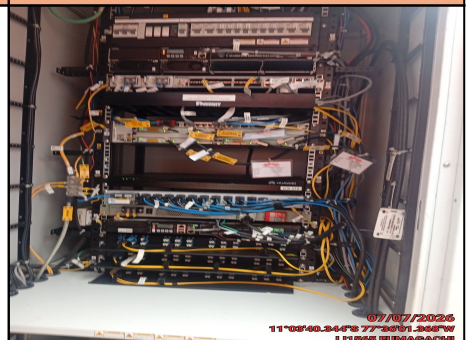
### CABLES: LIMPIEZA TECNICA Y ORDENAMIENTO DE CABLES

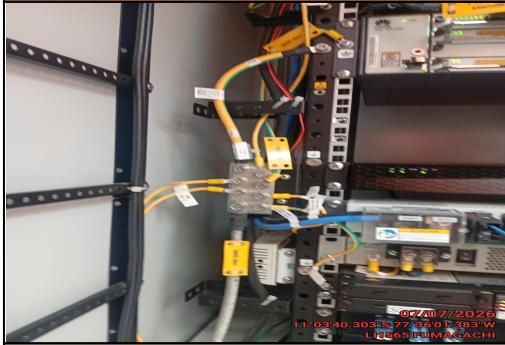
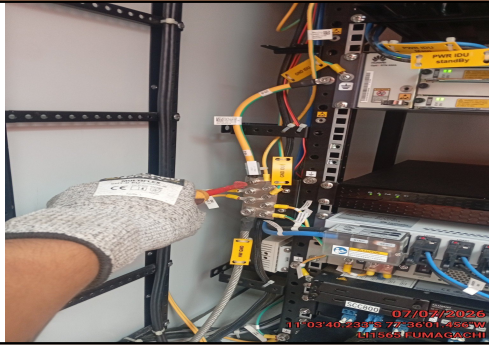
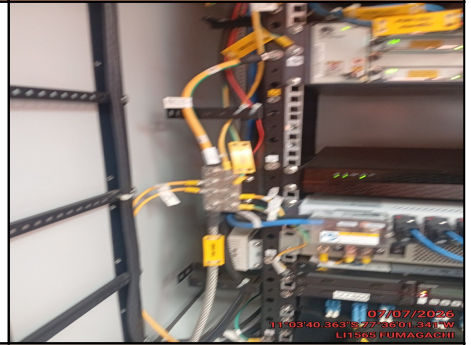
VERIFICACION Y AJUSTE DE ATERRAMIENTO

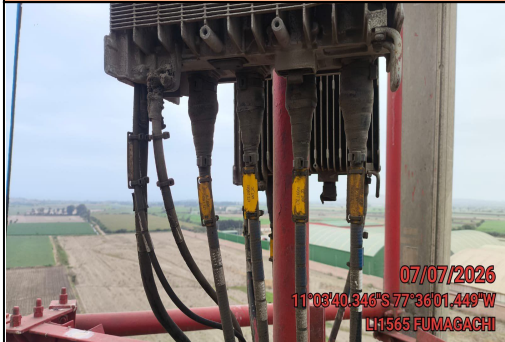
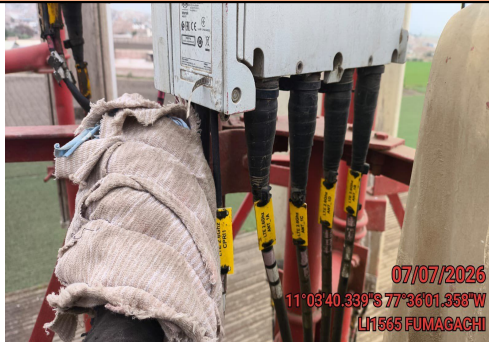
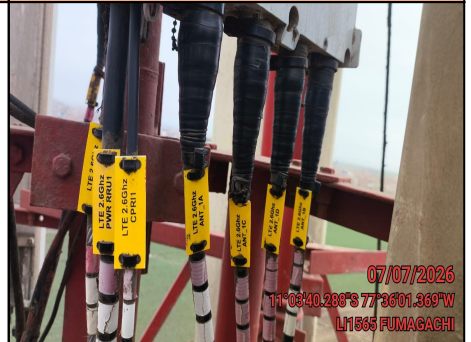
VERIFICAR ESTADO DE CONECTORES Y CABLES RRU

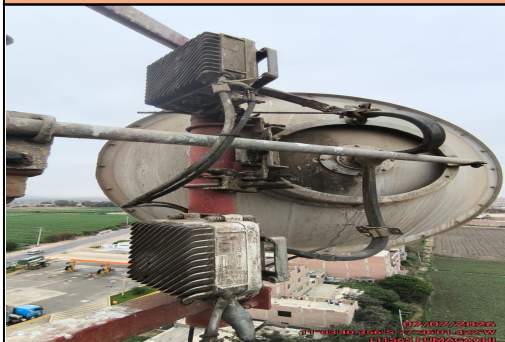
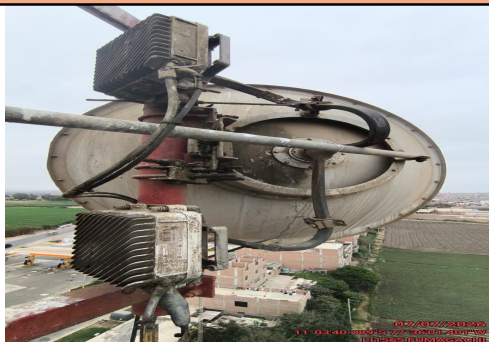
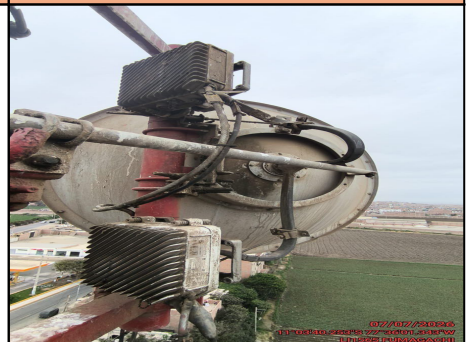
VERIFICAR ESTADO DE CONECTORES Y CABLES ODU
