## REPORTE FOTOGRÁFICO - Observaciones Internas

**Nombre de la Estacion:** SANTIAGO DE ANCHUCAYA  
**Nombre de Localidad:** SANTIAGO DE ANCHUCAYA  
**Fecha:** 07/07/2026 - 07/07/2026  
**Dirección:** PREDIO RURAL CHAINGA - SECTOR PAMPA INGA - CP SANTIAGO DE ANCHUCAYA  
**ID site:** LI5240  
**CRQ:** CRQ000000095556

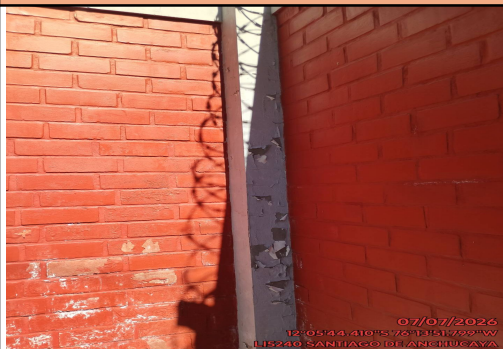
#### FOTO 1

### PAREDES Y COLUMNAS CON PROBLEMAS DE PINTURA

### CRITICIDAD

### ALTA

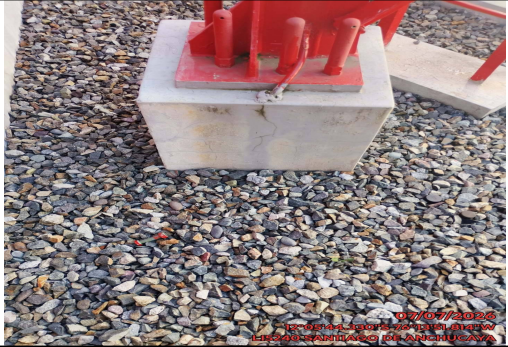
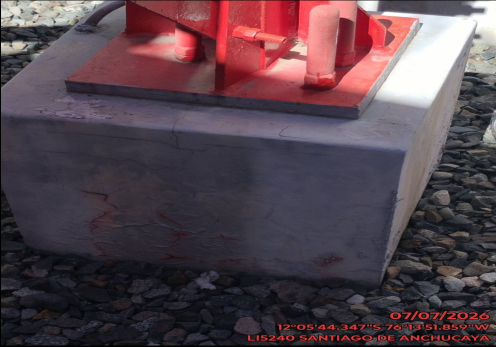
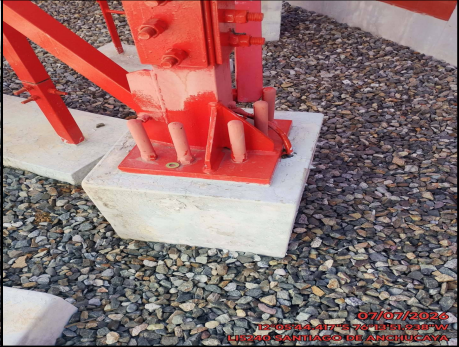
| CONCRETO DESPRENDIDO | | CRITICIDAD | BAJA |
|---|---|---|---|
| FOTO 1 | FOTO 2 | FOTO 3 | |

| CONCRETO DESPRENDIDO | | CRITICIDAD | BAJA |
|---|---|---|---|
| BASES DE TORRES CON FISURAS | | CRITICIDAD | MEDIA |
