## REPORTE FOTOGRÁFICO - Sistema de Energia LBT

**Nombre de la Estacion:** FUMAGACHI  
**Nombre de Localidad:** HUAURA  
**Fecha:** 07/07/2026 - 07/07/2026  
**Direccion:** PARCELA A29 EX FUNDO CHACACA (ALT KM 156 CA PANAMERICANA NORTE)  
**ID site:** LI1565  
**CRQ:** CRQ000000095533

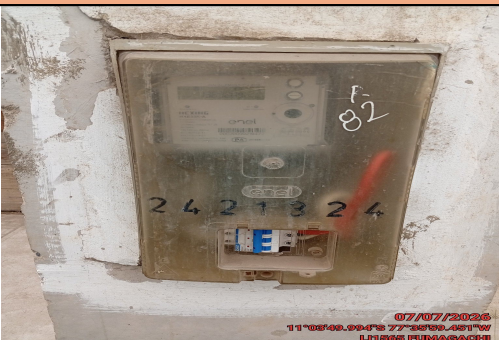
#### ANTES

### LIMPIEZA Y MEDICION DE AISLAMIENTO DE CONDUCTOR
