## REPORTE FOTOGRÁFICO - Sistema de Seguridad Física Interior

Nombre de la Estacion: HUANCAYA  
Nombre de Localidad: HUANCAYA  
Fecha: 07/07/2026 - 07/07/2026  
Direccion: CENTRO POBLADO HUANCAYA  
ID site: LI5628  
CRQ: CRQ00000095573

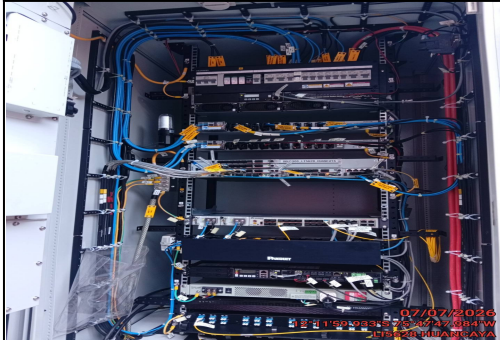
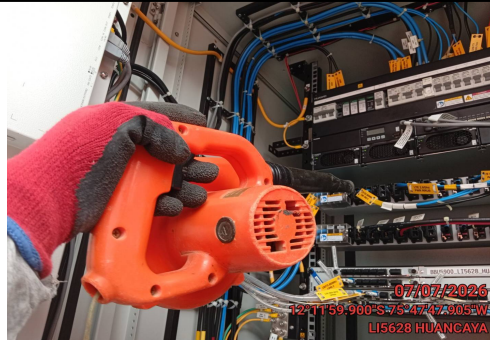
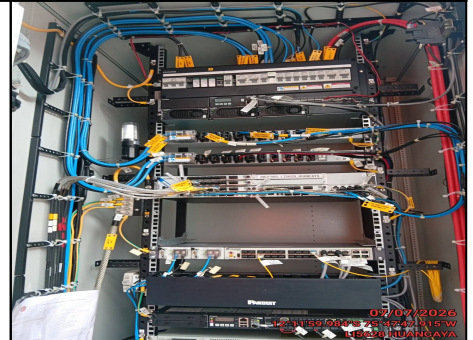
### LIMPIEZA GENERAL DE LOS EQUIPOS DEL SISTEMA

| CHECKLIST - SISTEMA DE SEGURIDAD | | |
|---|---|---|
| Sistema | OK | Limpieza de Componentes y/o equipos en general del Sistema |

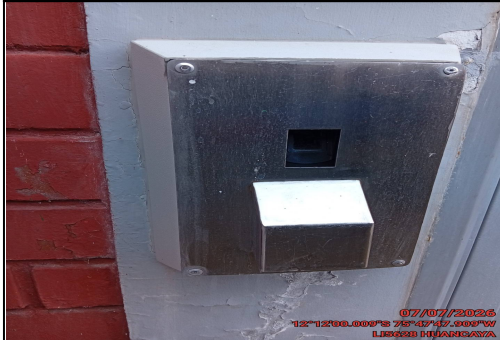
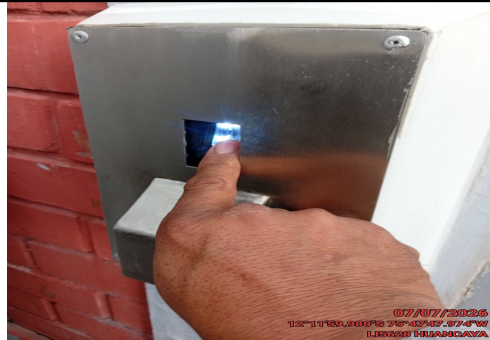
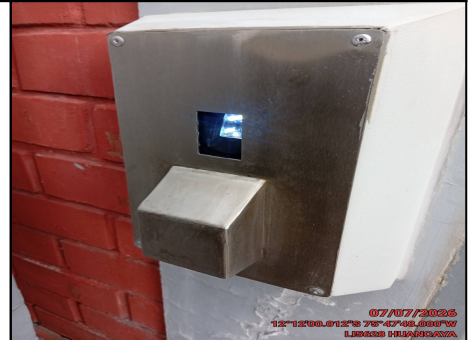
### REVISIÓN DEL BUEN FUNCIONAMIENTO DE LA LECTORA

| CHECKLIST - SISTEMA DE SEGURIDAD | | |
|---|---|---|
| Lector de Huella | OK | Verificar el buen funcionamiento de la lectora |

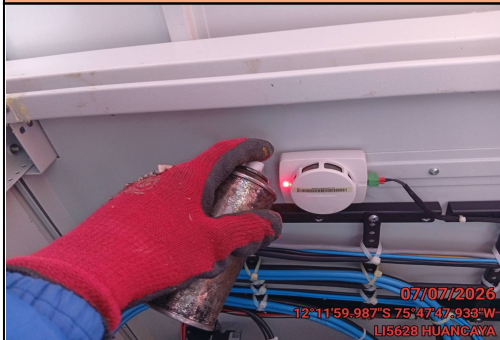
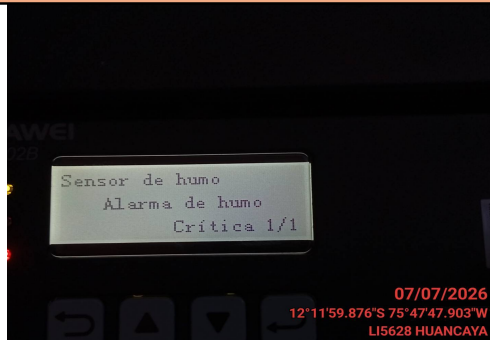
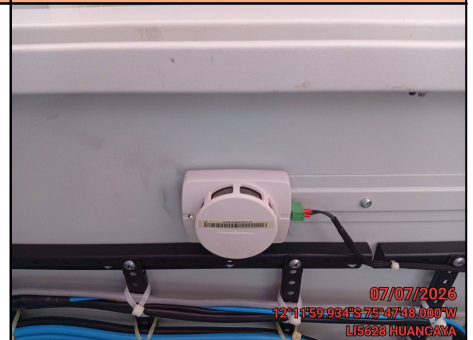
### REVISIÓN DEL FUNCIONAMIENTO DEL SENSOR DE HUMO

| CHECKLIST - SISTEMA DE SEGURIDAD | | |
|---|---|---|
| Sensor de Humo | OK | Revisión estado del sensor de Humo |

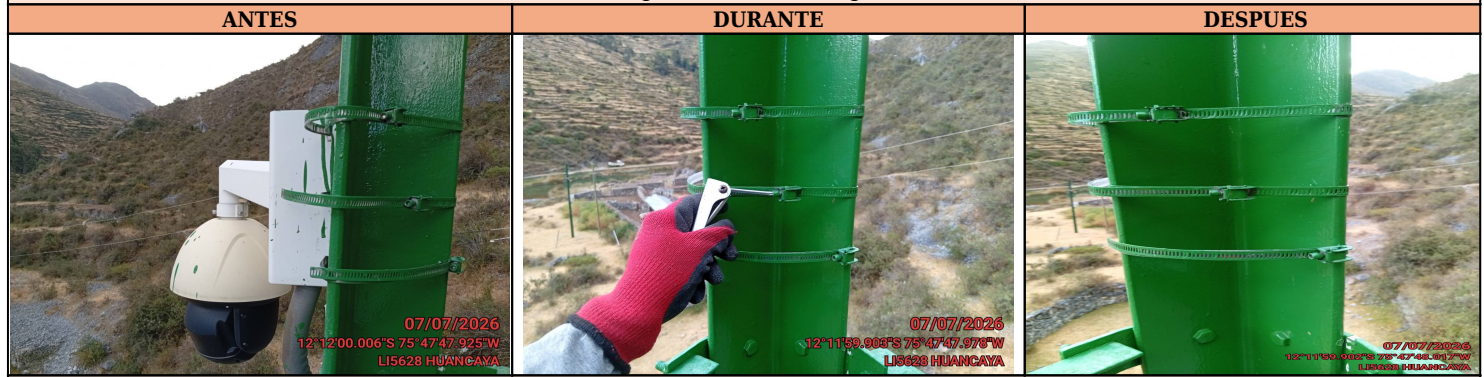
## REVISIÓN DE SUJECCIÓN Y ANCLAJES DE CÁMARA

| CHECKLIST - SISTEMA DE SEGURIDAD | | |
|---|---|---|
| Cámara | OK | Revisión de sujeción y anclajes de la Cámara |

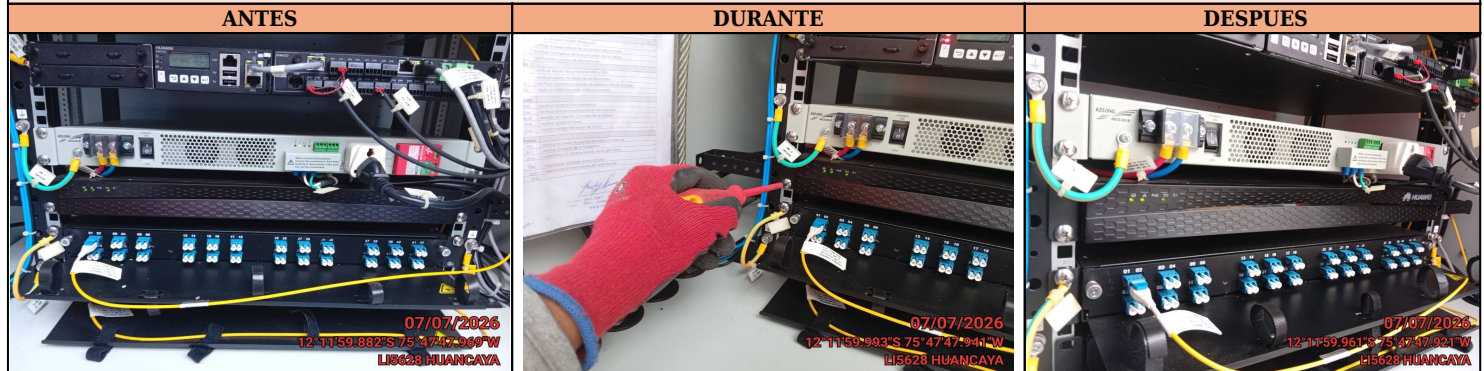
## REVISIÓN DEL EQUIPO DE GRABACIÓN (VCN510 - 8P)

| CHECKLIST - SISTEMA DE SEGURIDAD | | |
|---|---|---|
| Grabador de Video | OK | Verificar grabación local desde el NOC |
