## REPORTE FOTOGRÁFICO - Sistema de Seguridad Física Interior

**Nombre de la Estación:** PUQUIAN  
**Nombre de Localidad:** COPA  
**Fecha:** 07/07/2026 - 07/07/2026  
**Dirección:** TERRENO UBICADO EN LA CL S/N DEL CP PUQUIAN  
**ID site:** LI4172  
**CRQ:** CRQ000000095531

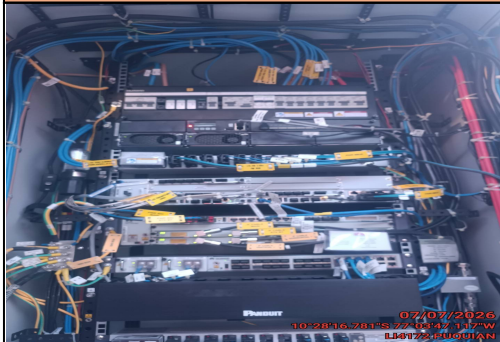
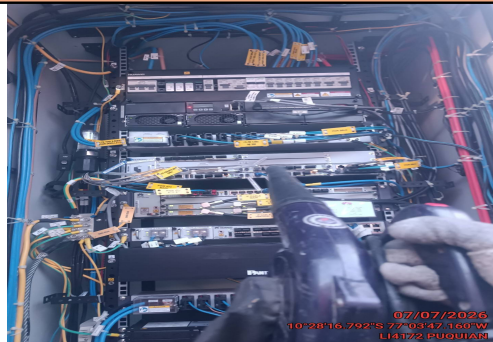
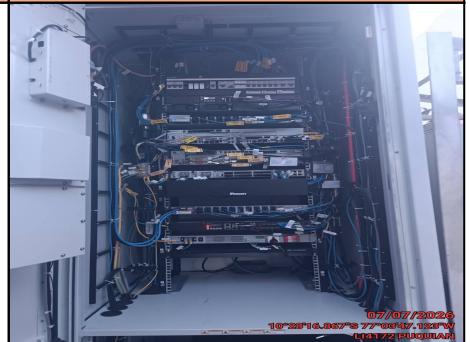
### LIMPIEZA GENERAL DE LOS EQUIPOS DEL SISTEMA

| CHECKLIST - SISTEMA DE SEGURIDAD | | |
|---|---|---|
| Sistema | OK | Limpieza de Componentes y/o equipos en general del Sistema |

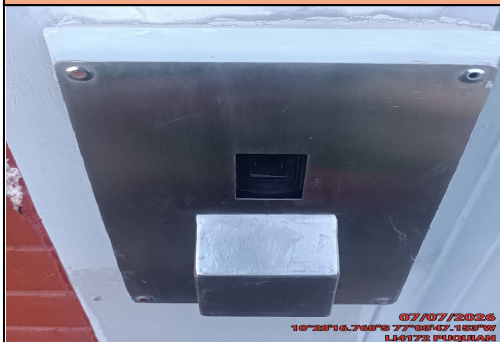
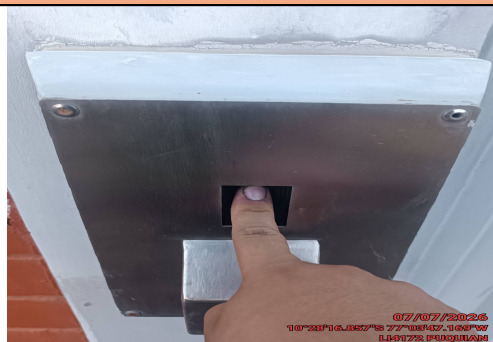
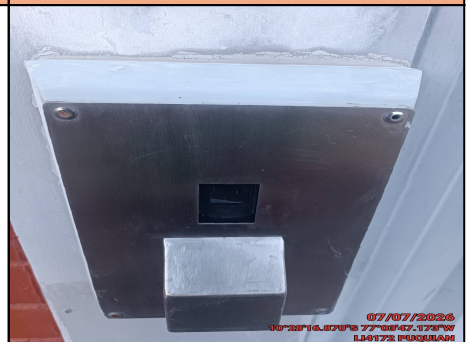
### REVISIÓN DEL BUEN FUNCIONAMIENTO DE LA LECTORA

| CHECKLIST - SISTEMA DE SEGURIDAD | | |
|---|---|---|
| Lector de Huella | OK | Verificar el buen funcionamiento de la lectora |

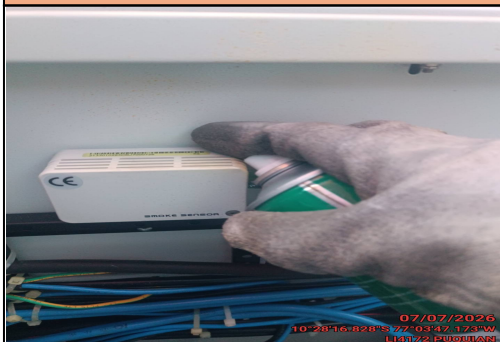
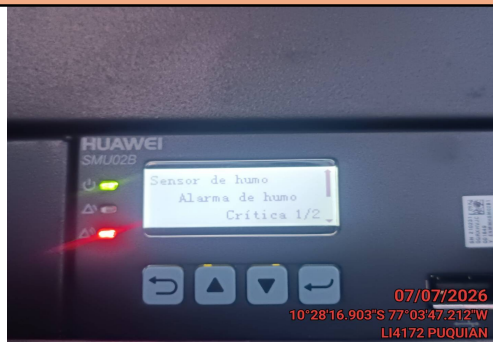
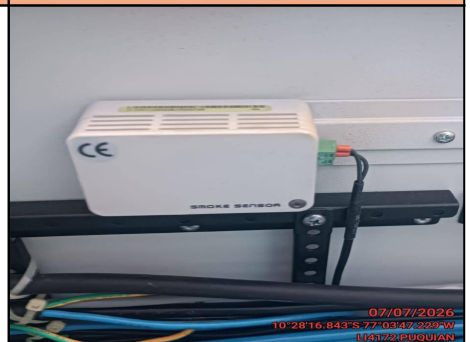
### REVISIÓN DEL FUNCIONAMIENTO DEL SENSOR DE HUMO

| CHECKLIST - SISTEMA DE SEGURIDAD | | |
|---|---|---|
| Sensor de Humo | OK | Revisión estado del sensor de Humo |
| Sensor de Humo | OK | Verificar activación de la sirena y alarma generada en NOC |

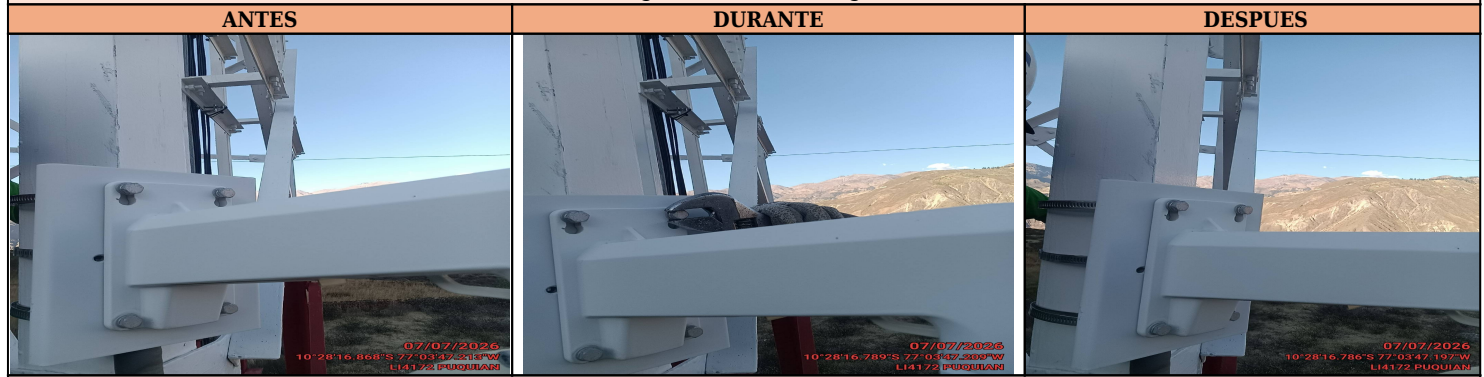
## REVISIÓN DE SUJECCIÓN Y ANCLAJES DE CÁMARA

| CHECKLIST - SISTEMA DE SEGURIDAD | | |
|---|---|---|
| Cámara | OK | Revisión de sujeción y anclajes de la Cámara |

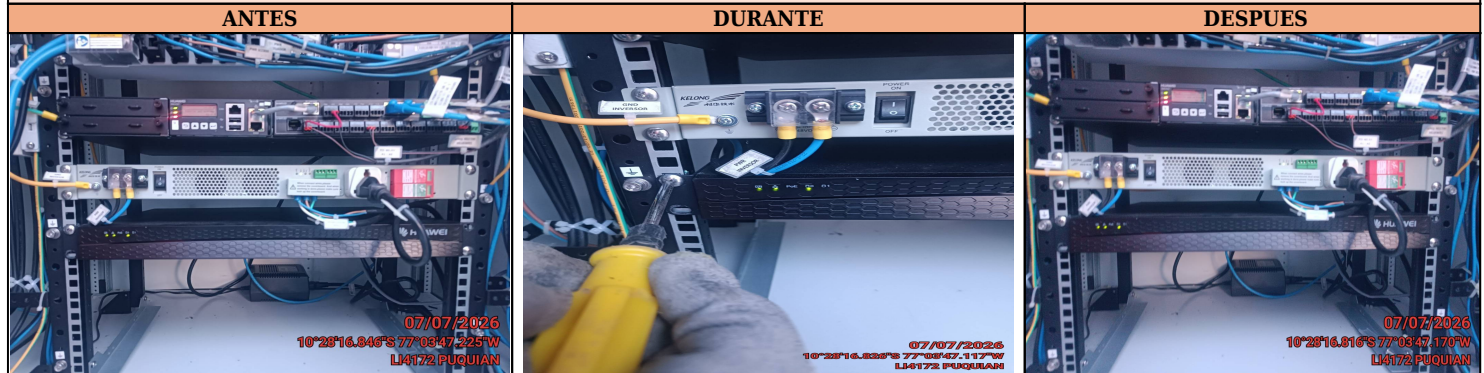
## REVISIÓN DEL EQUIPO DE GRABACIÓN (VCN510 - 8P)

| CHECKLIST - SISTEMA DE SEGURIDAD | | |
|---|---|---|
| Grabador de Video | OK | Verificar grabación local desde el NOC |

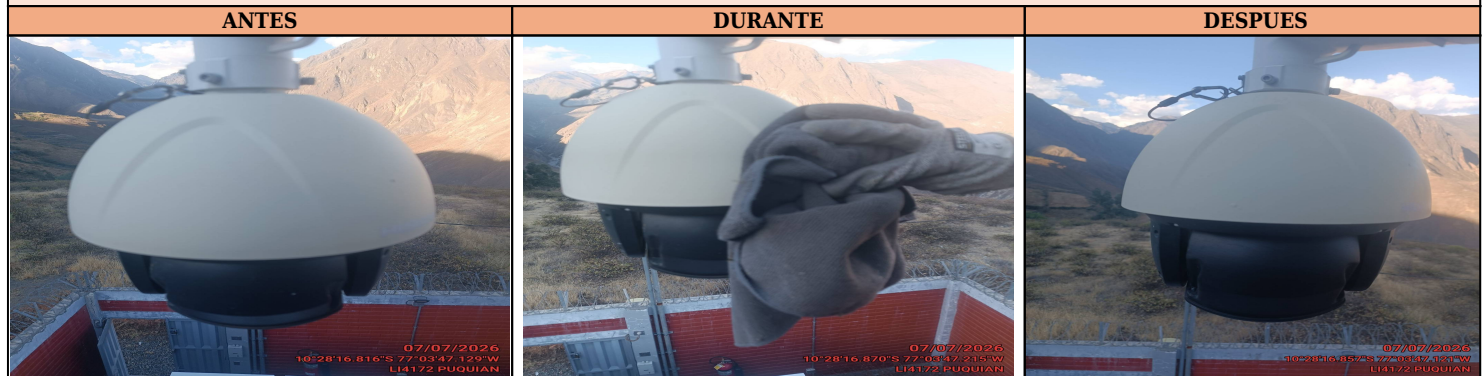
## LIMPIEZA CÁMARA DE VIDEO

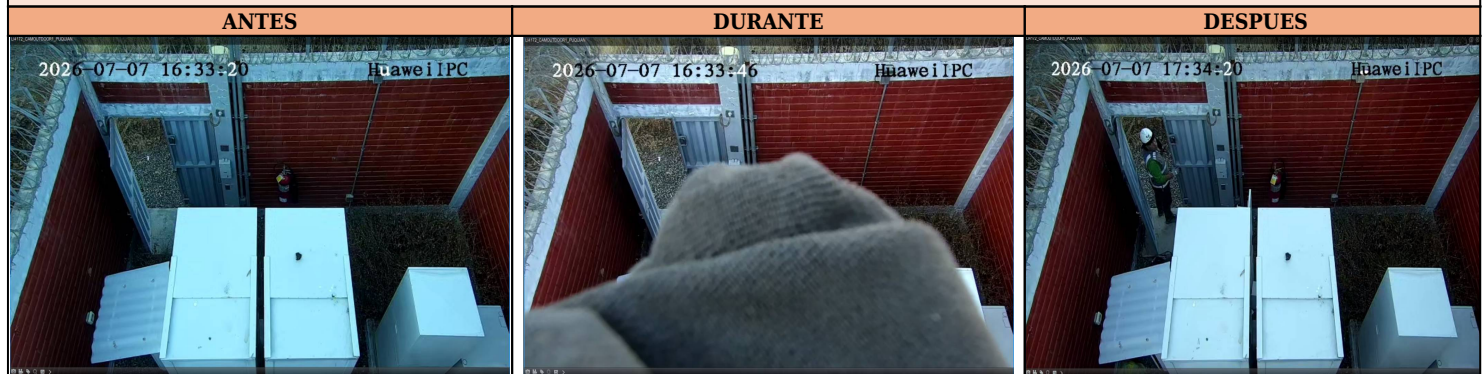
## REGISTRO DE CÁMARA AL MOMENTO DE REALIZAR SU LIMPIEZA

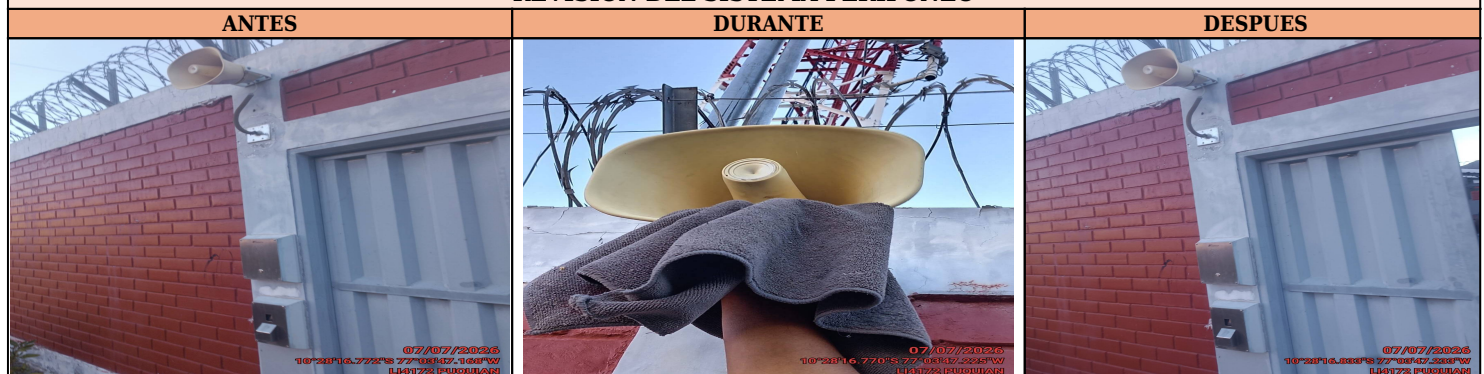
## REVISIÓN DEL SISTEMA PERIFONEO
