## REPORTE FOTOGRÁFICO - SUPERVISION

**Nombre de la Estacion:** OYUNCO  
**Nombre de Localidad:** COLONIA  
**Fecha:** 08/07/2026 - 08/07/2026  
**Dirección:** CENTRO POBLADO OYUNCO  
**ID site:** LI5623  
**CRQ:** CRQ000000095574

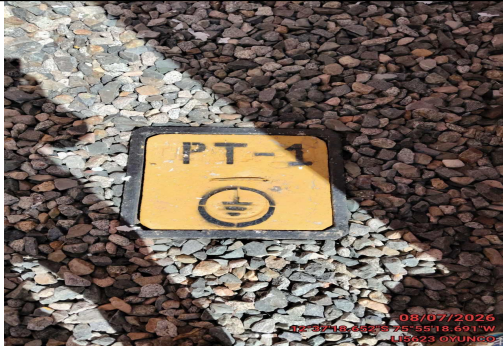
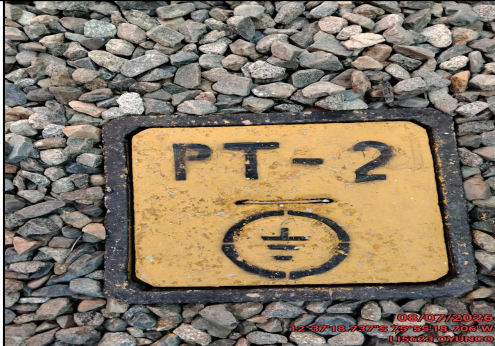
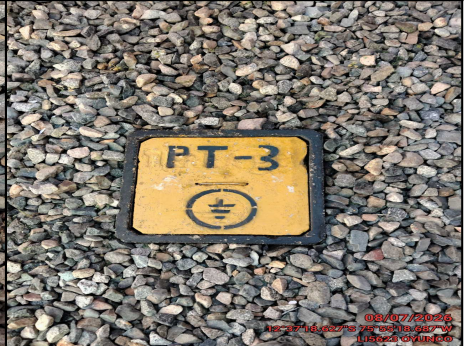
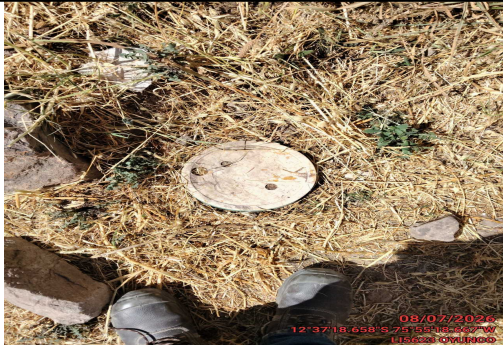
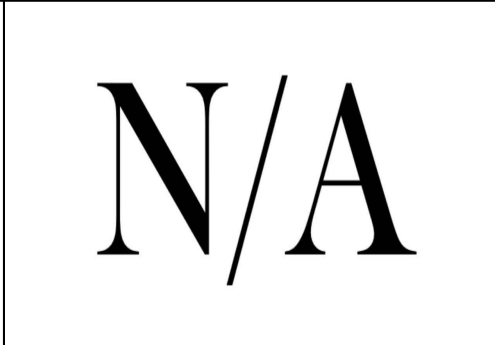
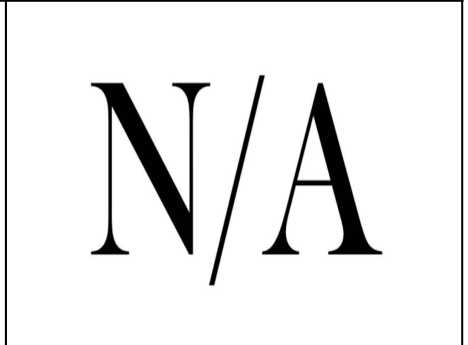
### TAPAS STAP: PINTADO DE TAPAS SEGUN PLANO SPAT

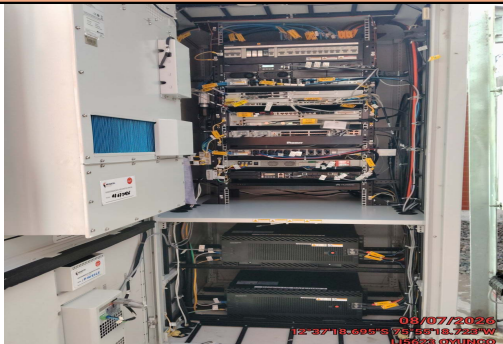
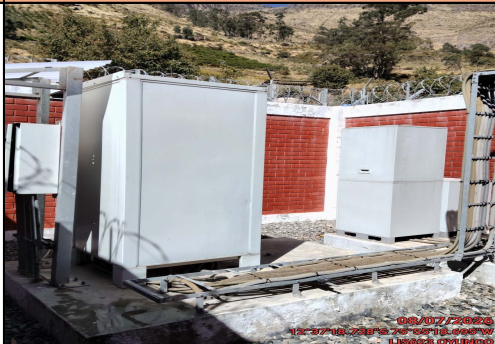
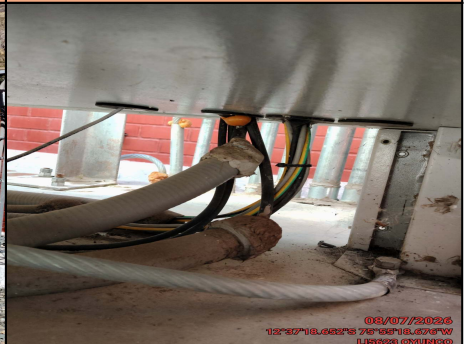
### LIMPIEZA GABINETE: LIMPIEZA DENTRO, PARTE POSTERIOR, PARTE BAJA Y ENTRE LOS GABINETES

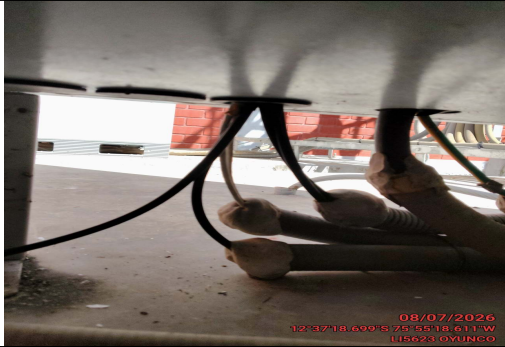
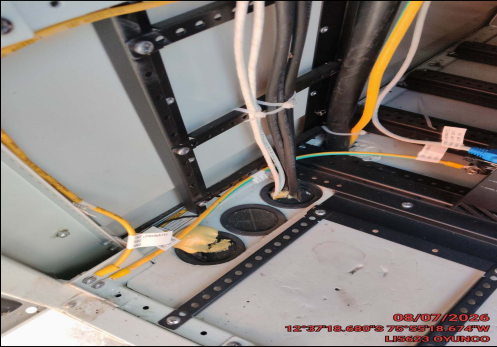
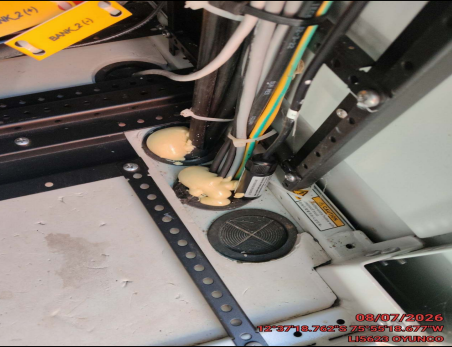
| SELLADO: SELLADO DE EQUIPOS Y DUCTOS POR DONDE INGRESAN LOS CABLES AL GABINETE (CON SIKAFLEX) | | |

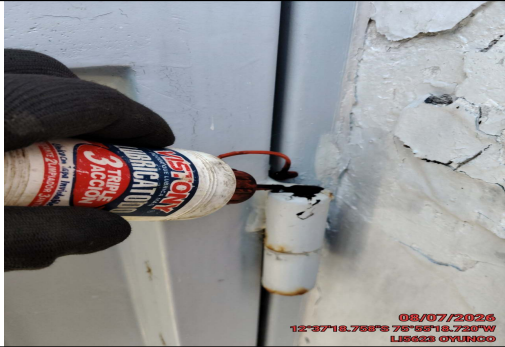
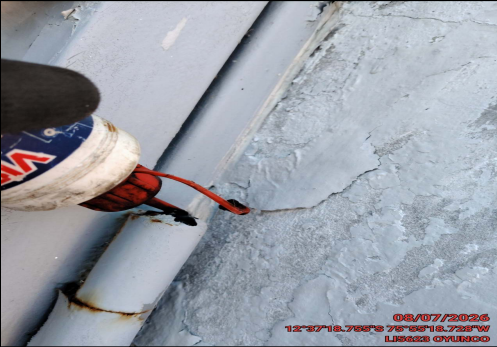
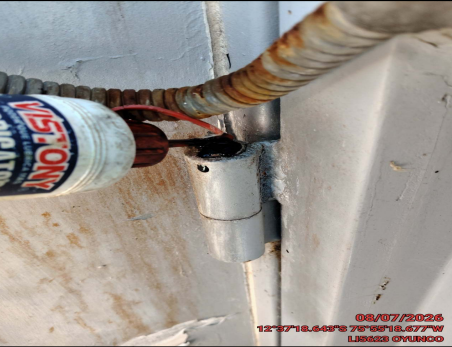
| SELLADO: SELLADO DE EQUIPOS Y DUCTOS POR DONDE INGRESAN LOS CABLES AL GABINETE (CON SIKAFLEX) | | |
|---|---|---|
| ACEITADO: ACEITADO DE PUERTAS Y CANDADOS | | |

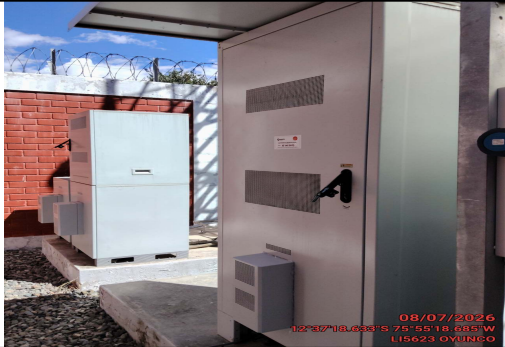
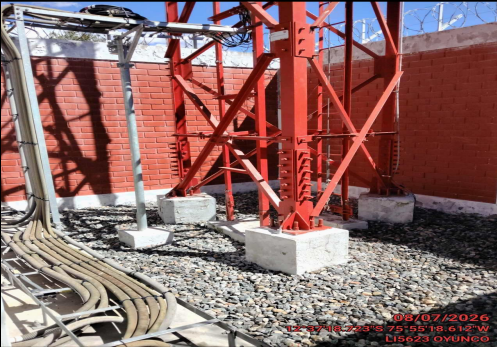
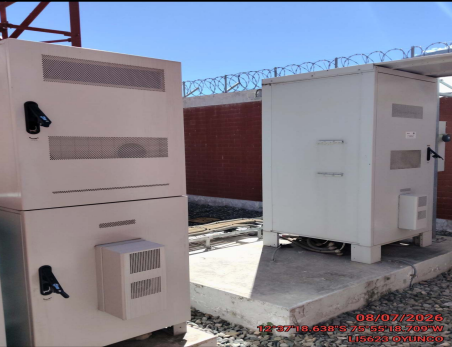
| SELLADO: SELLADO DE EQUIPOS Y DUCTOS POR DONDE INGRESAN LOS CABLES AL GABINETE (CON SIKAFLEX) | | |
|---|---|---|
| LIMPIEZA INTERIOR: LIMPIEZA INTERIOR DEL SITE / DESMALEZADO | | |

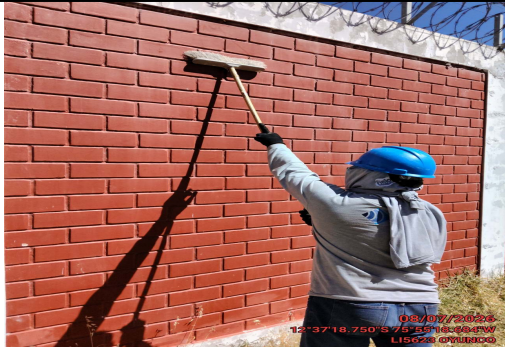
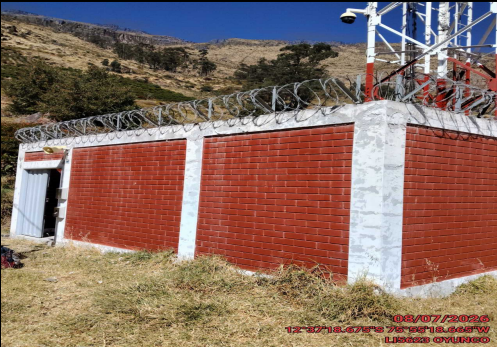
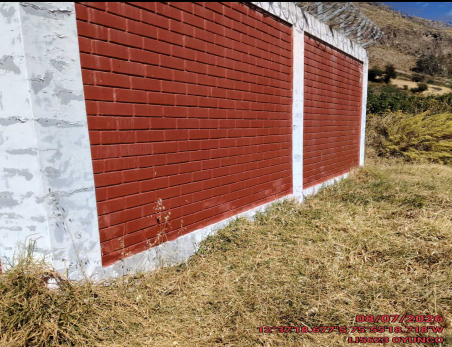
| SELLADO: SELLADO DE EQUIPOS Y DUCTOS POR DONDE INGRESAN LOS CABLES AL GABINETE (CON SIKAFLEX) | | |
|---|---|---|
| LIMPIEZA EXTERIOR: LIMPIEZA EXTERIOR DEL SITE / DESMALEZADO | | |

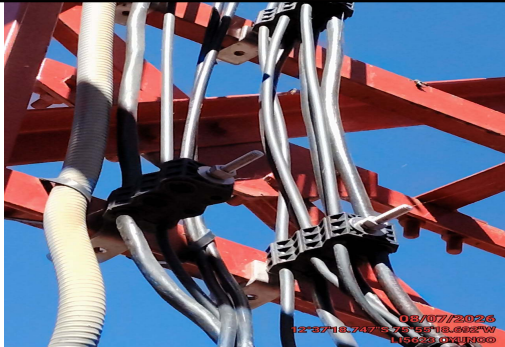
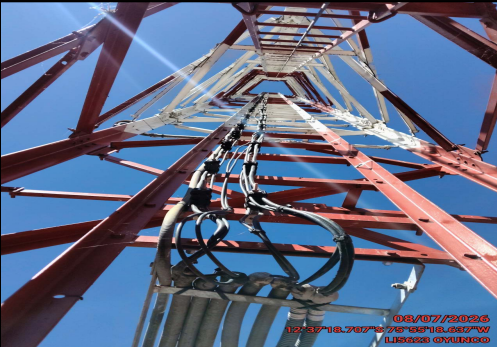
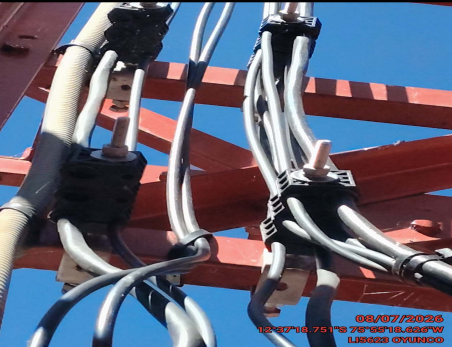
| SELLADO: SELLADO DE EQUIPOS Y DUCTOS POR DONDE INGRESAN LOS CABLES AL GABINETE (CON SIKAFLEX) | | |
|---|---|---|
| CLAMPS: REVISION DE CLAMPS EN CABLES IF, FO Y ENERGIZADO DE RRU's | | |

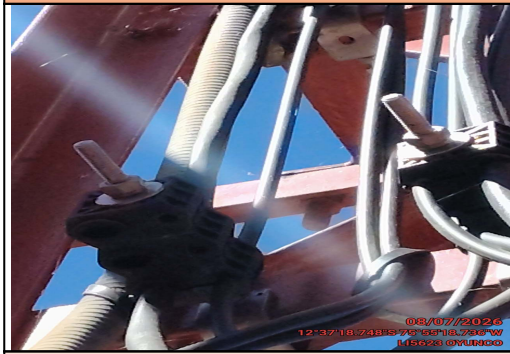
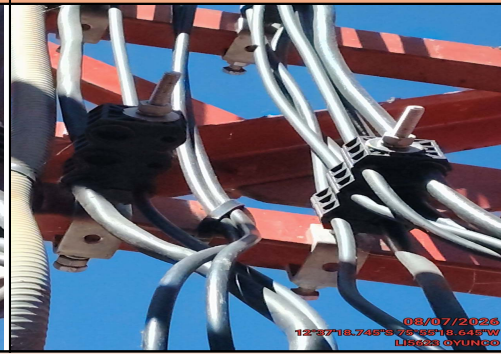
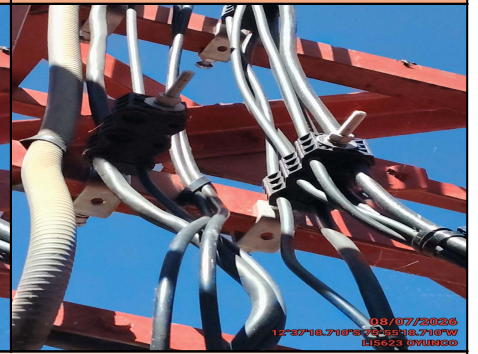
## GROUNDING KIT: REVISION DE ATERRAMIENTO DE CABLES IF, FO Y ENERGIZADO DE RRUs

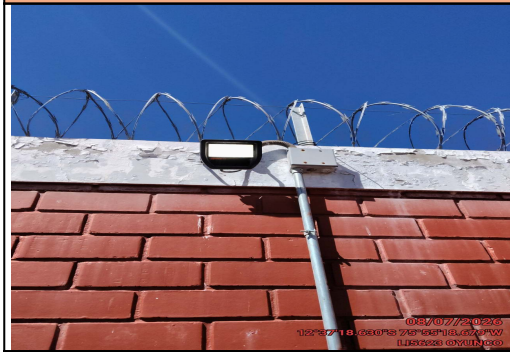
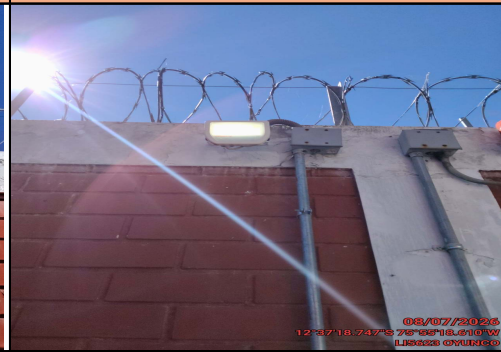
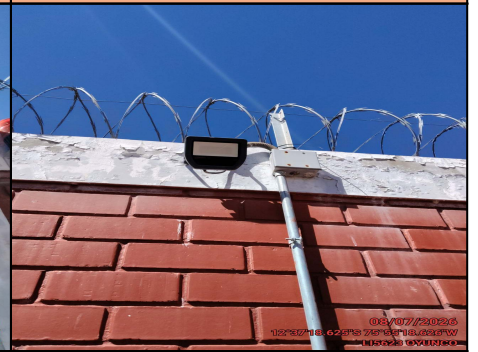
## REVISION DEL ESTADO DE LUMINARIA DE EMERGENCIA (LUMINARIA ENCENDIDA Y APAGADA)

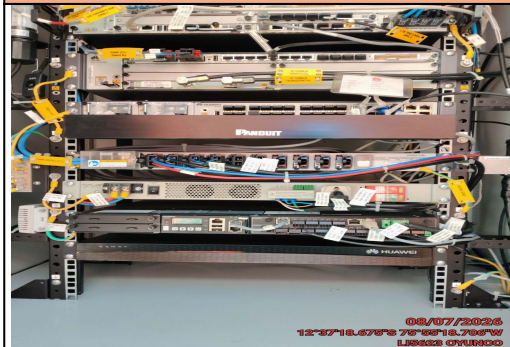
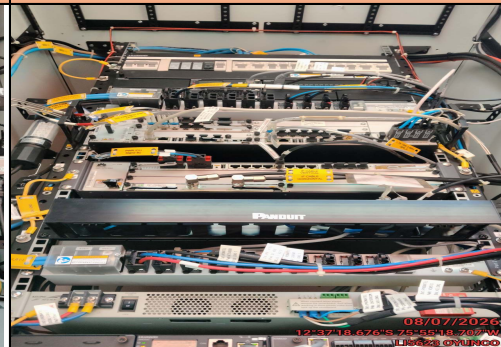
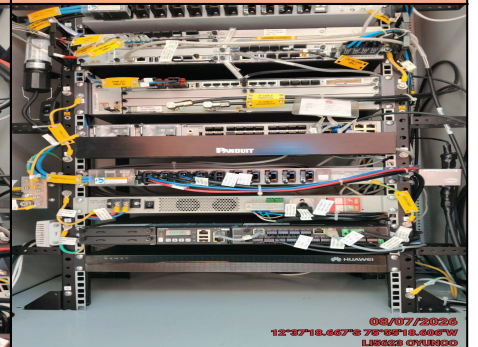
## ETIQUETADO DE DATOS, POWER, TIERRA DE IDU Y TIERRA DE BBU CORRECTAMENTE ETIQUETADOS

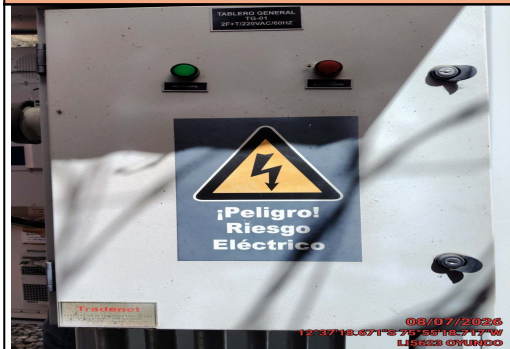
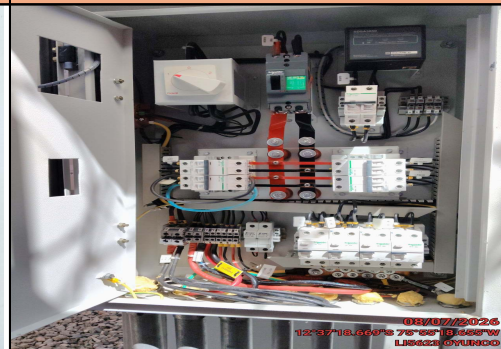
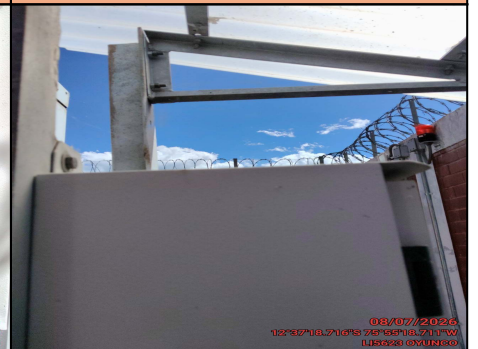
## TABLERO PRONATEL: REVISION DEL ESTADO FISICO DE TABLERO (CORROSION / OXIDO)

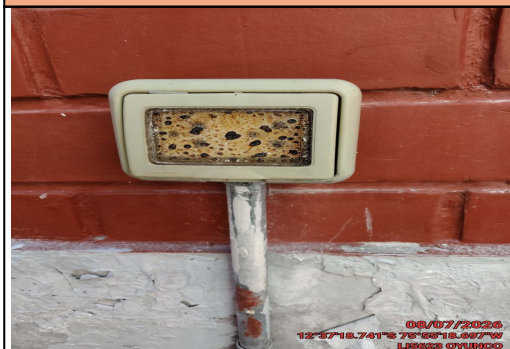
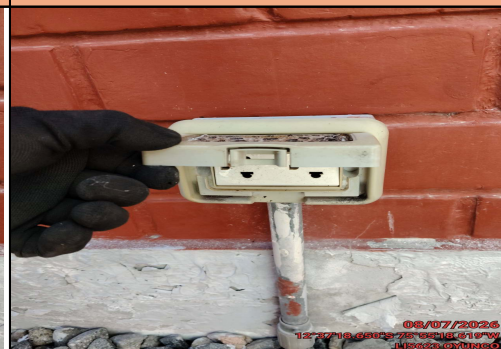
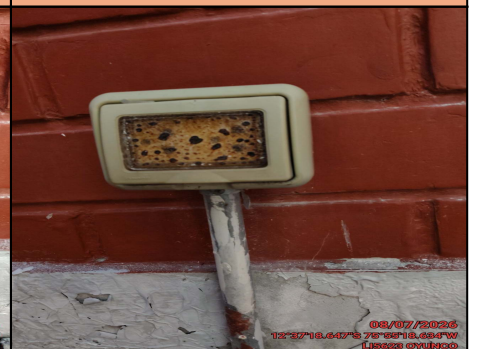
## TOMACORRIENTES: REVISION DEL ESTADO FISICO DE TOMACORRIENTES

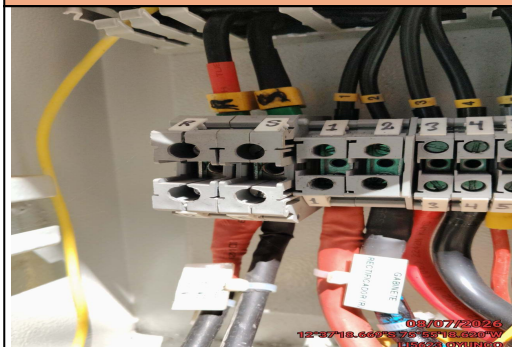
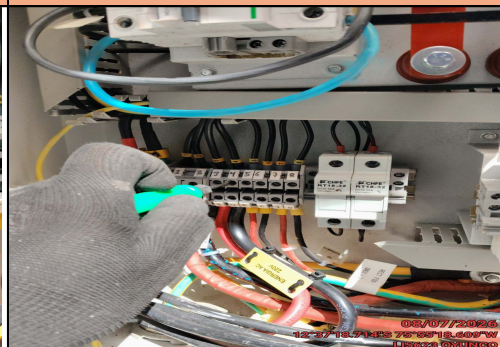
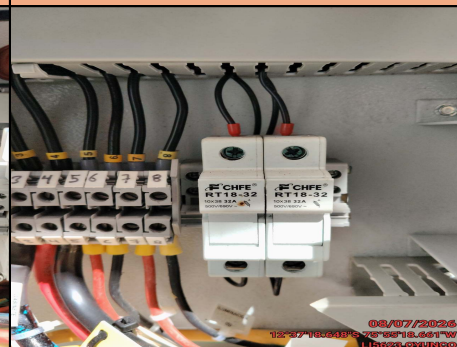
**BORNERAS: DETECCION DE TERMINALES DE CABLES EN TABLERO GENERAL SIN BORNERA**

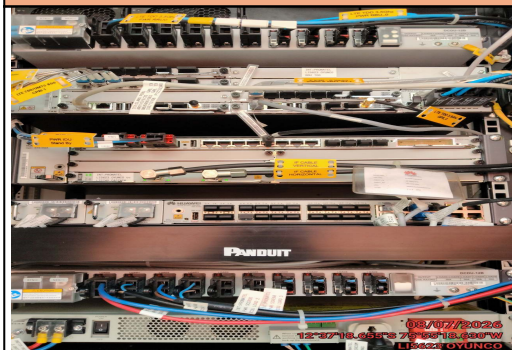
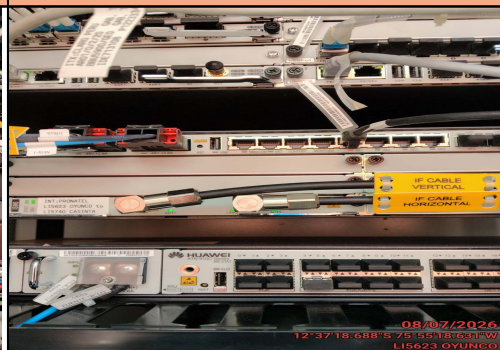
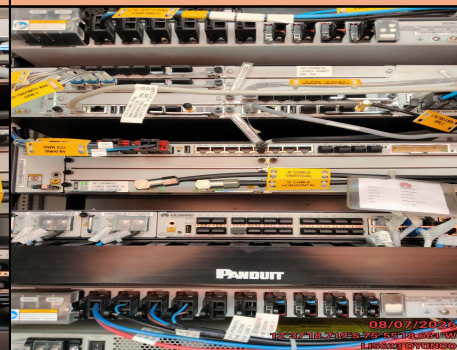
**CONECTORES: DETECCION DE CONECTORES FI EN IDU SIN PROTECCION DE MANGA TERMOCONTRAIBLE**
