## REPORTE FOTOGRÁFICO - SUPERVISION

**Nombre de la Estacion:** RACM1 HUAURA  
**Nombre de Localidad:** HUAURA  
**Fecha:** 08/07/2026 - 08/07/2026  
**Direccion:** LT 2 MZ I HABILITACION URBANA DEL TERRENO EL MILAGRO  
**ID site:** LI8921  
**CRQ:** CRQ000000095453

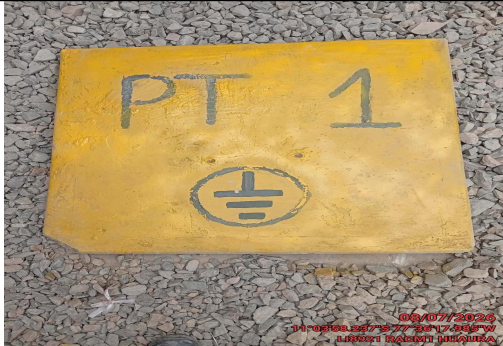
FOTO 1

### TAPAS STAP: PINTADO DE TAPAS SEGUN PLANO SPAT

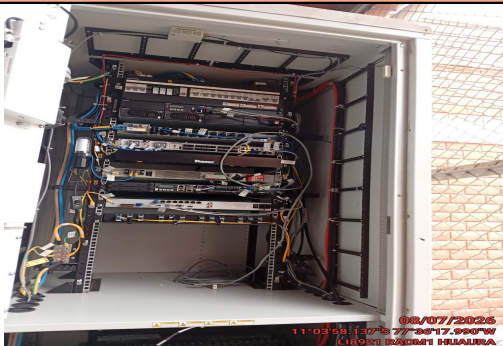
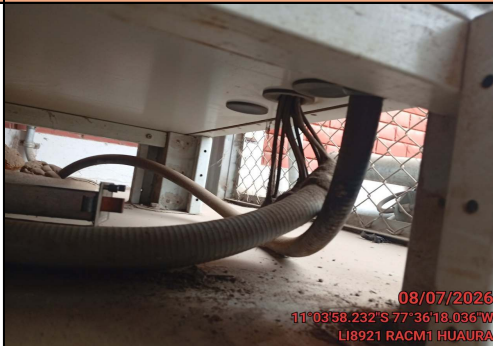
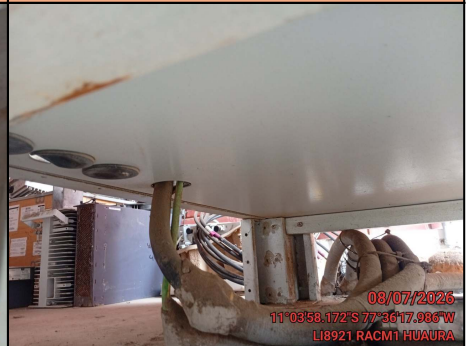
### LIMPIEZA GABINETE: LIMPIEZA DENTRO, PARTE POSTERIOR, PARTE BAJA Y ENTRE LOS GABINETES

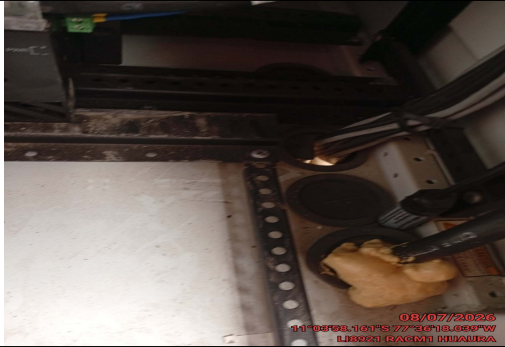
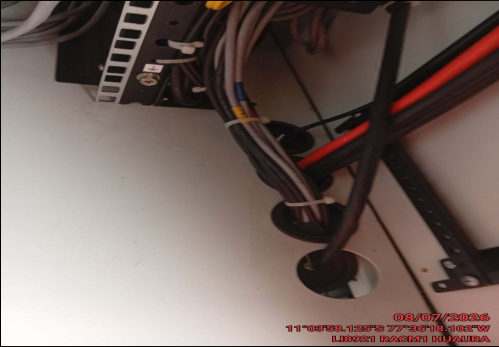
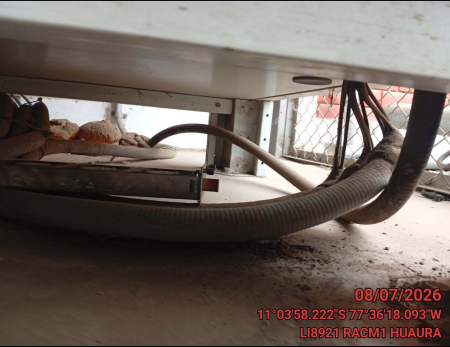
| SELLADO: SELLADO DE EQUIPOS Y DUCTOS POR DONDE INGRESAN LOS CABLES AL GABINETE (CON SIKAFLEX) | | |

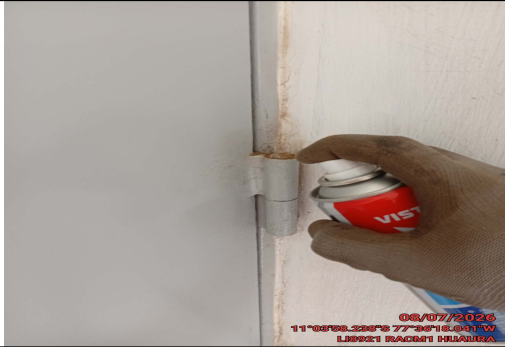
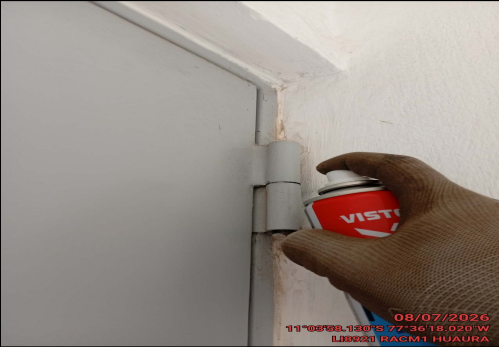
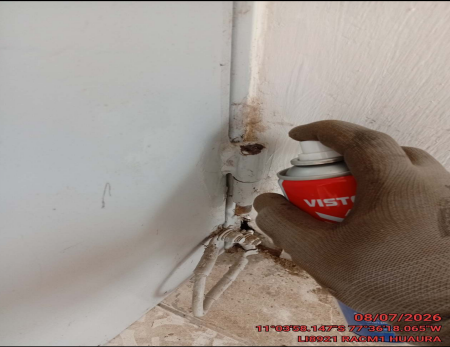
| SELLADO: SELLADO DE EQUIPOS Y DUCTOS POR DONDE INGRESAN LOS CABLES AL GABINETE (CON SIKAFLEX) | | |
|---|---|---|
| ACEITADO: ACEITADO DE PUERTAS Y CANDADOS | | |

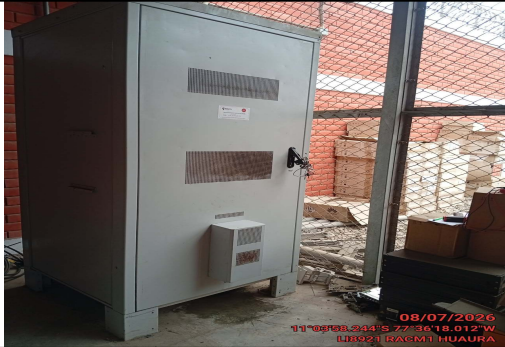
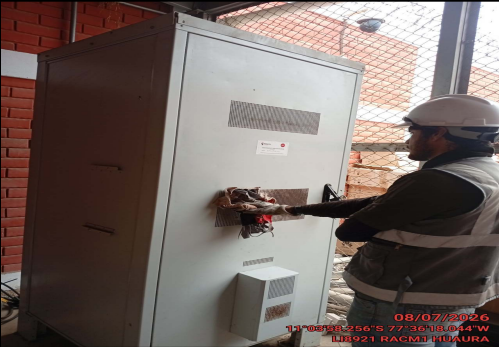
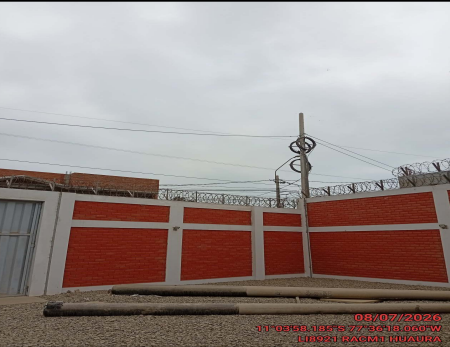
| SELLADO: SELLADO DE EQUIPOS Y DUCTOS POR DONDE INGRESAN LOS CABLES AL GABINETE (CON SIKAFLEX) | | |
|---|---|---|
| LIMPIEZA INTERIOR: LIMPIEZA INTERIOR DEL SITE / DESMALEZADO | | |

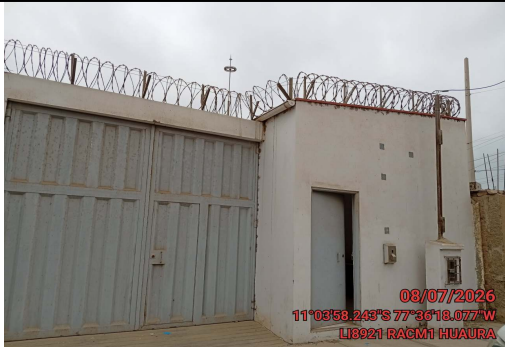
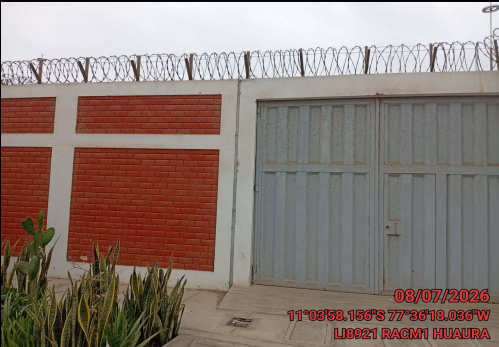
| SELLADO: SELLADO DE EQUIPOS Y DUCTOS POR DONDE INGRESAN LOS CABLES AL GABINETE (CON SIKAFLEX) | | |
|---|---|---|
| LIMPIEZA EXTERIOR: LIMPIEZA EXTERIOR DEL SITE / DESMALEZADO | | |

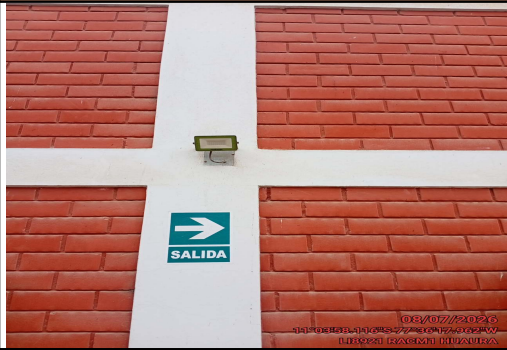
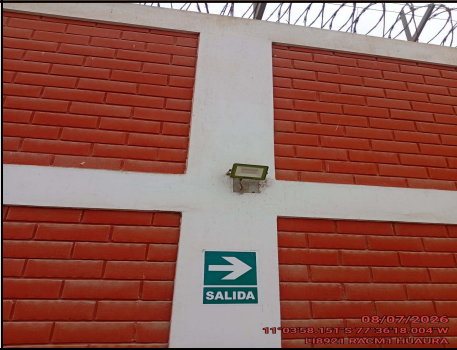
**REVISION DEL ESTADO DE LUMINARIA DE EMERGENCIA (LUMINARIA ENCENDIDA Y APAGADA)**

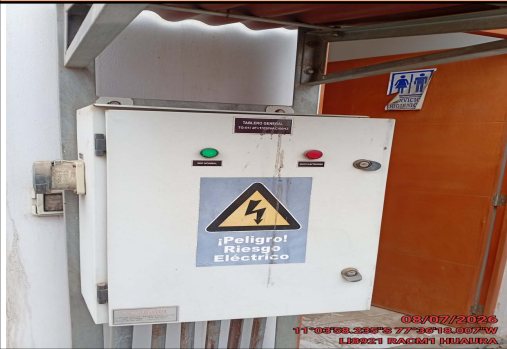
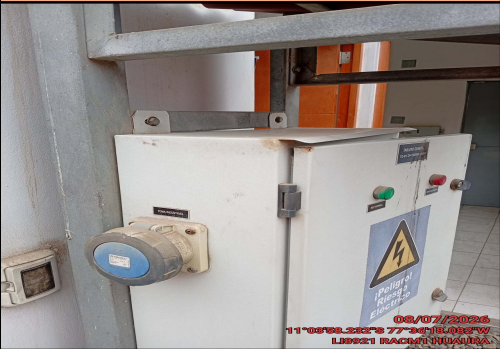
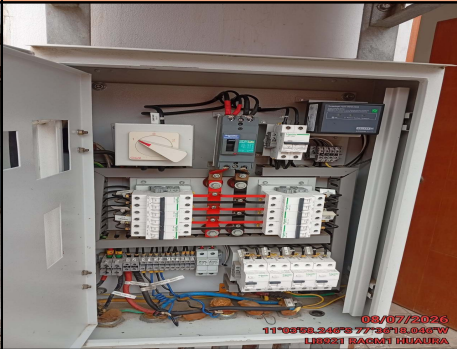
**TABLERO PRONATEL: REVISION DEL ESTADO FISICO DE TABLERO (CORROSION / OXIDO)**

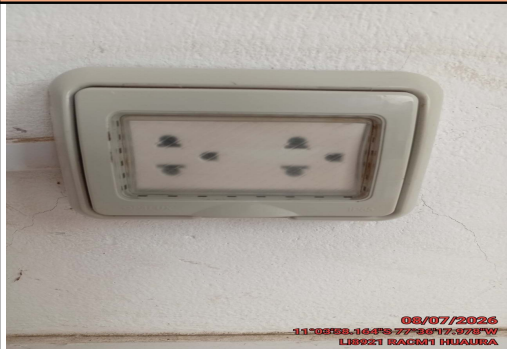
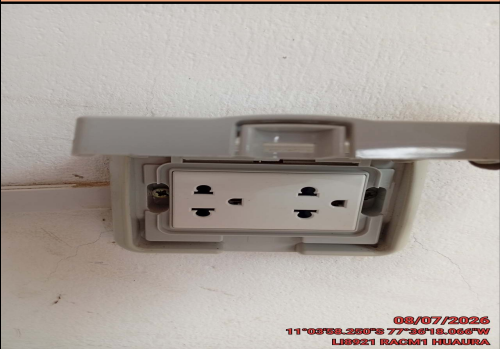
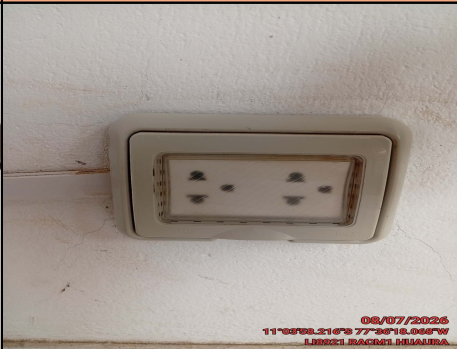
**TOMACORRIENTES: REVISION DEL ESTADO FISICO DE TOMACORRIENTES**

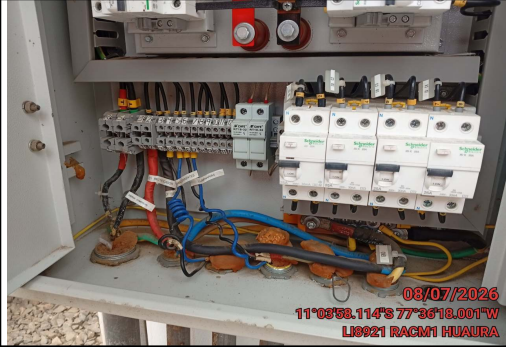
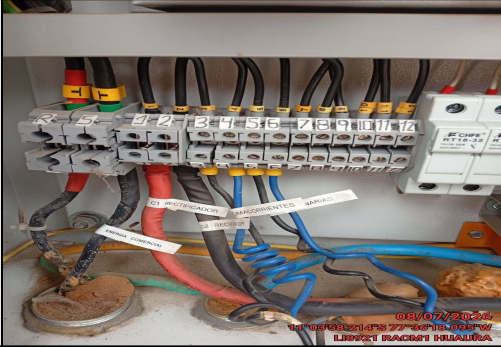
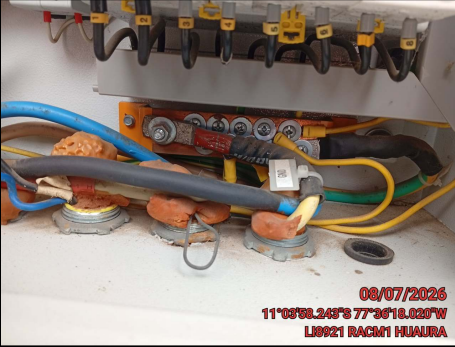
**BORNERAS: DETECCION DE TERMINALES DE CABLES EN TABLERO GENERAL SIN BORNERA**
