## REPORTE FOTOGRÁFICO - Sistema de Seguridad Física Interior

Nombre de la Estacion: QUEPE PAMPA  
Nombre de Localidad: CHANCAY  
Fecha: 08/07/2026 - 08/07/2026  
Direccion: CP QUEPE PAMPA  
ID site: LI5112  
CRQ: CRQ000000095276

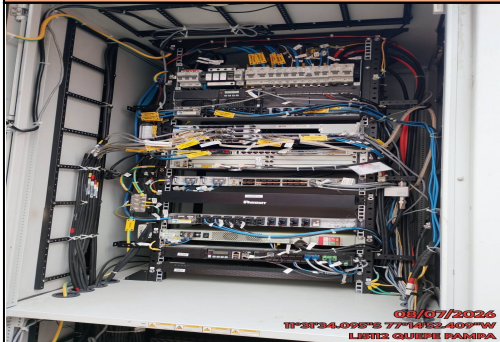
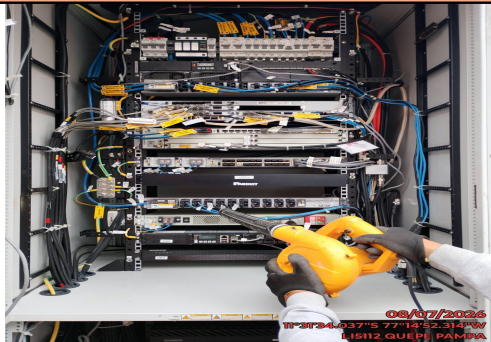
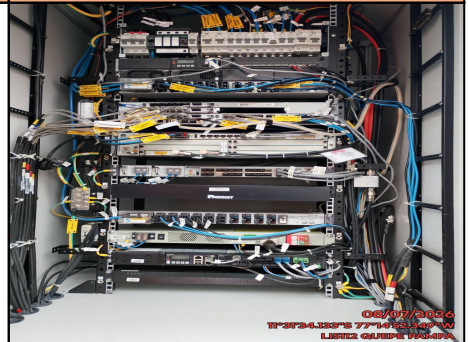
### LIMPIEZA GENERAL DE LOS EQUIPOS DEL SISTEMA

| CHECKLIST - SISTEMA DE SEGURIDAD | | |
|---|---|---|
| Sistema | OK | Limpieza de Componentes y/o equipos en general del Sistema |

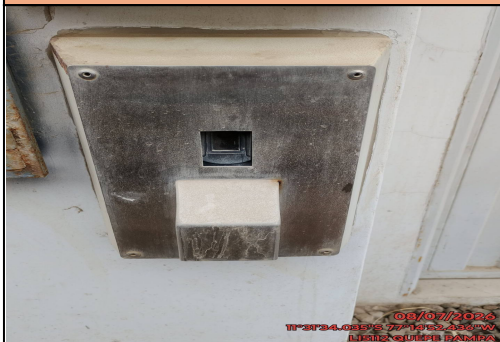
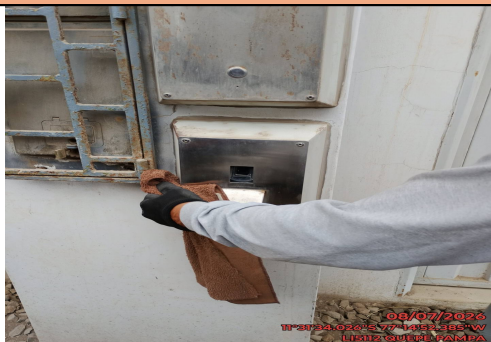
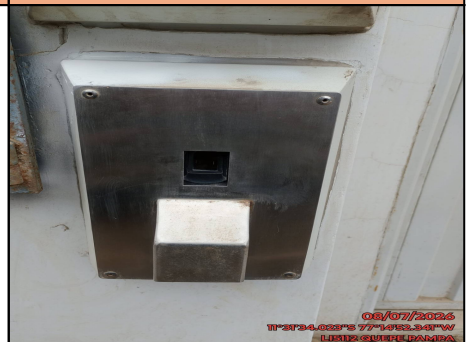
### REVISIÓN DEL BUEN FUNCIONAMIENTO DE LA LECTORA

| CHECKLIST - SISTEMA DE SEGURIDAD | | |
|---|---|---|
| Lector de Huella | OK | Verificar el buen funcionamiento de la lectora |

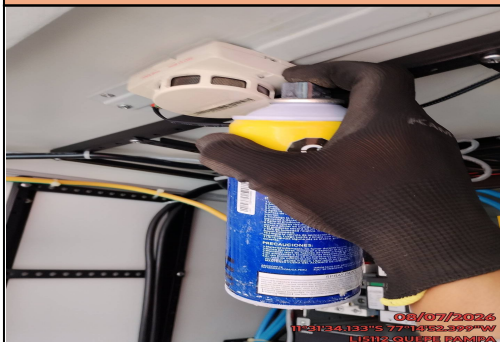
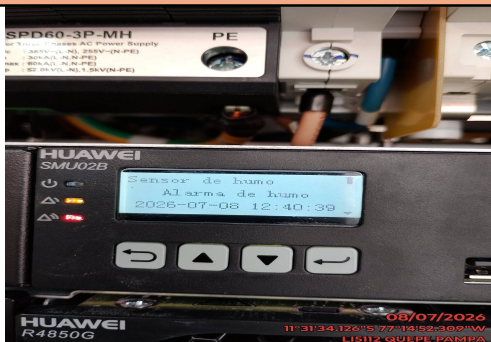
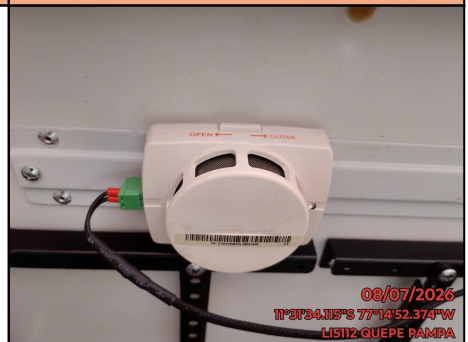
### REVISIÓN DEL FUNCIONAMIENTO DEL SENSOR DE HUMO

| CHECKLIST - SISTEMA DE SEGURIDAD | | |
|---|---|---|
| Sensor de Humo | OK | Revisión estado del sensor de Humo |
| Sensor de Humo | OK | Verificar activación de la sirena y alarma generada en NOC |

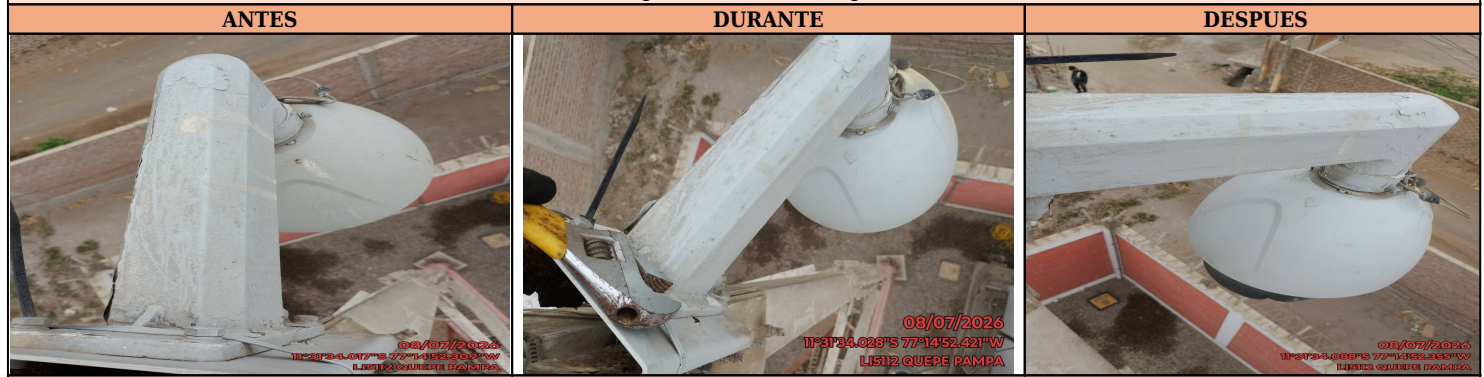
## REVISIÓN DE SUJECIÓN Y ANCLAJES DE CÁMARA

| CHECKLIST - SISTEMA DE SEGURIDAD | | |
|---|---|---|
| Cámara | OK | Revisión de sujeción y anclajes de la Cámara |

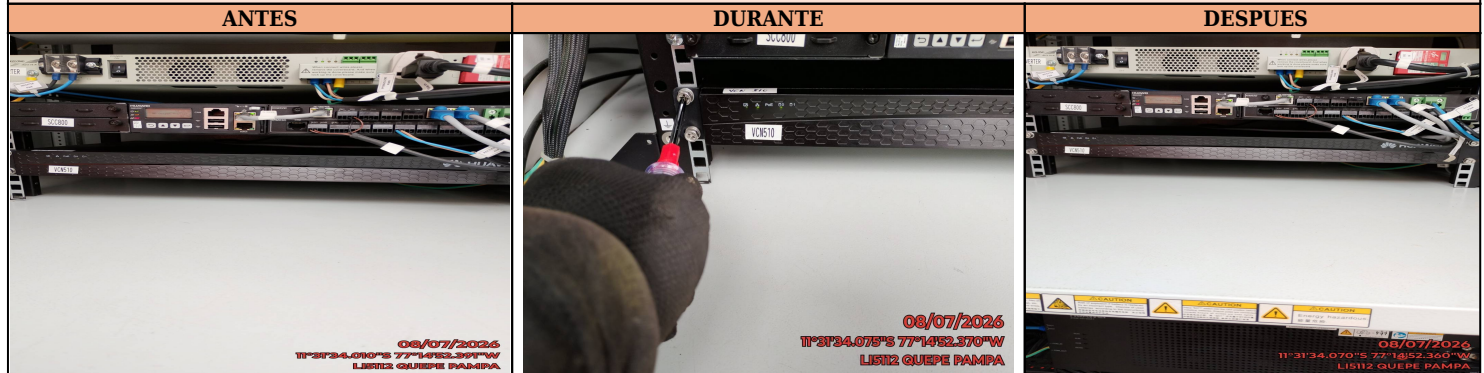
## REVISIÓN DEL EQUIPO DE GRABACIÓN (VCN510 - 8P)

| CHECKLIST - SISTEMA DE SEGURIDAD | | |
|---|---|---|
| Grabador de Video | OK | Verificar grabación local desde el NOC |

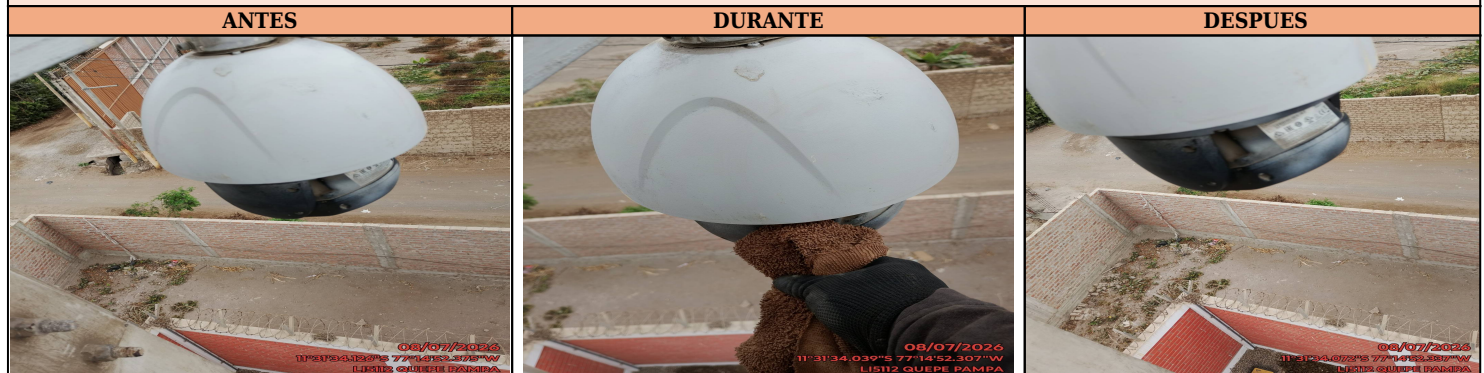
## LIMPIEZA CÁMARA DE VIDEO

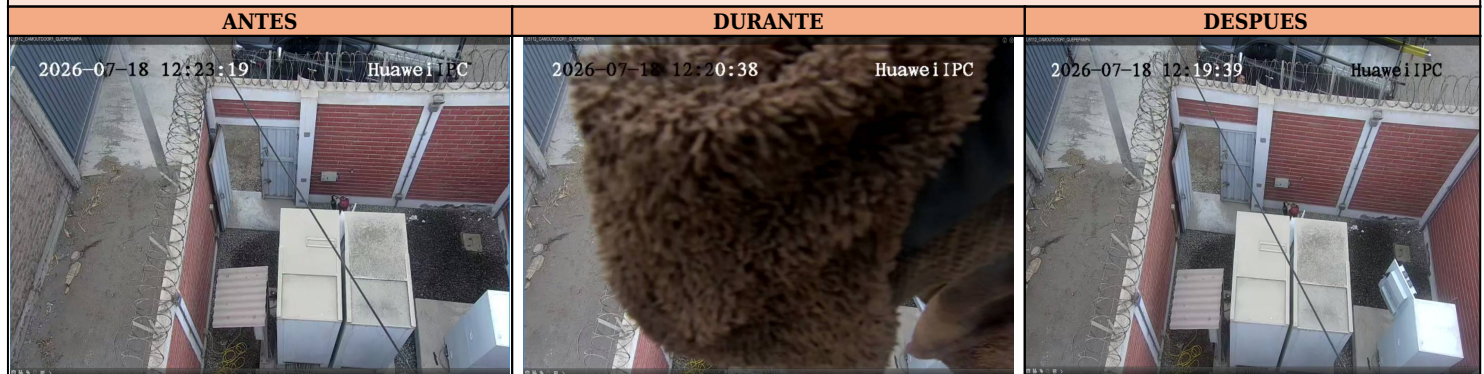
## REGISTRO DE CÁMARA AL MOMENTO DE REALIZAR SU LIMPIEZA

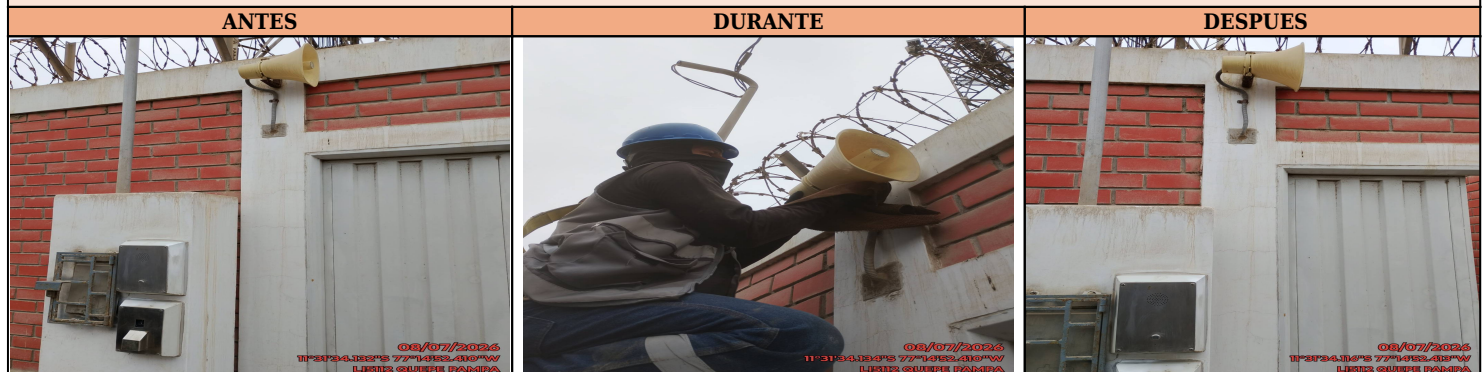
## REVISIÓN DEL SISTEMA PERIFONEO
