## REPORTE FOTOGRÁFICO - Sistema de Seguridad Física Interior

**Nombre de la Estacion:** TANTA  
**Nombre de Localidad:** TANTA  
**Fecha:** 08/07/2026 - 08/07/2026  
**Dirección:** GLORIAPAMPA TANTA YAUYOS LIMA  
**ID site:** LI1557  
**CRQ:** CRQ000000095486

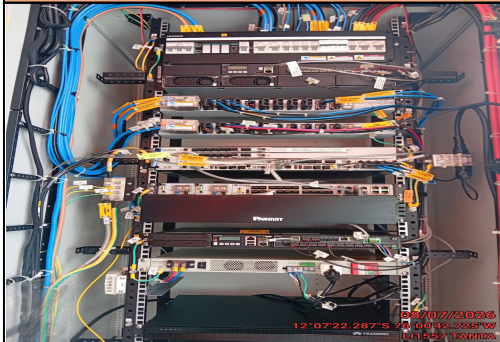
#### ANTES

### LIMPIEZA GENERAL DE LOS EQUIPOS DEL SISTEMA

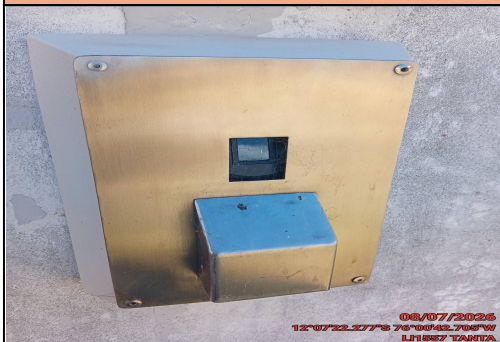
#### ANTES

### REVISIÓN DEL BUEN FUNCIONAMIENTO DE LA LECTORA

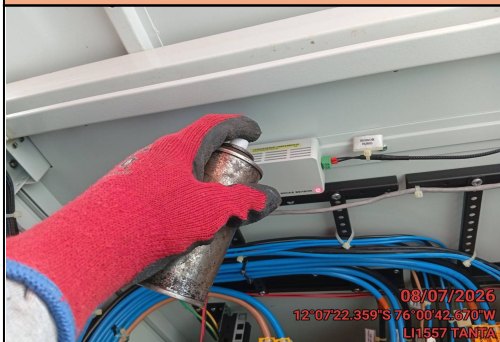
#### ANTES

### REVISIÓN DEL FUNCIONAMIENTO DEL SENSOR DE HUMO

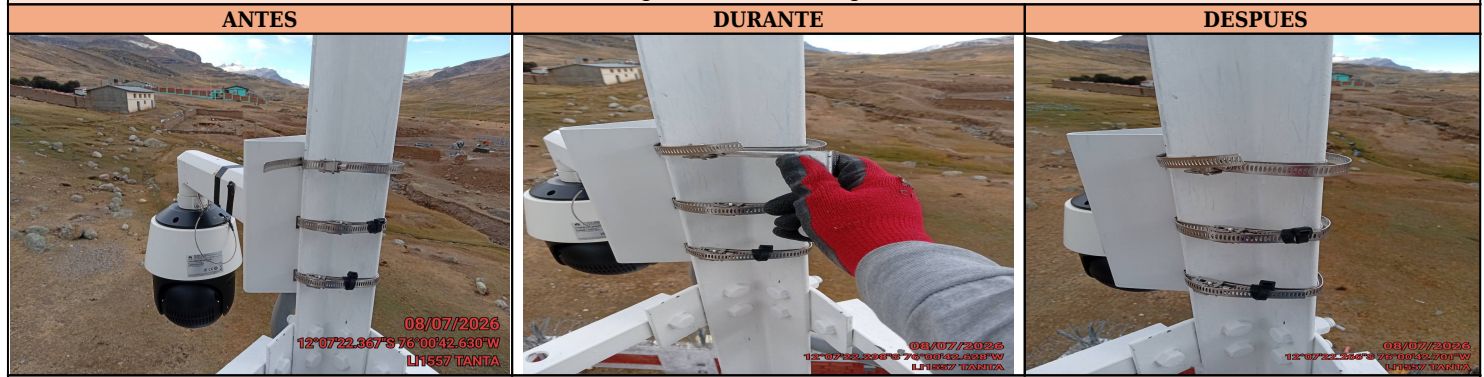
## REVISIÓN DE SUJECCIÓN Y ANCLAJES DE CÁMARA

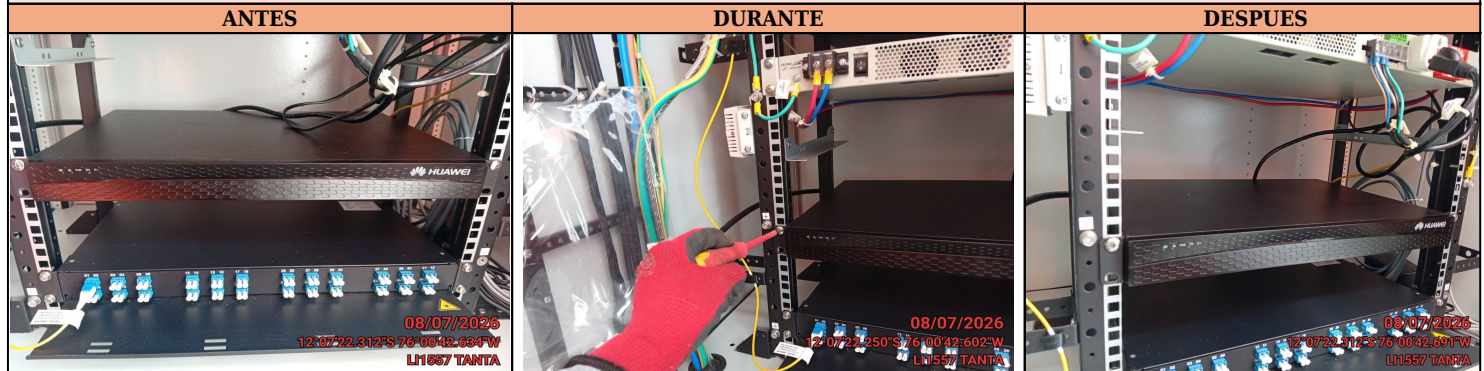
## REVISIÓN DEL EQUIPO DE GRABACIÓN (VCN510 - 8P)

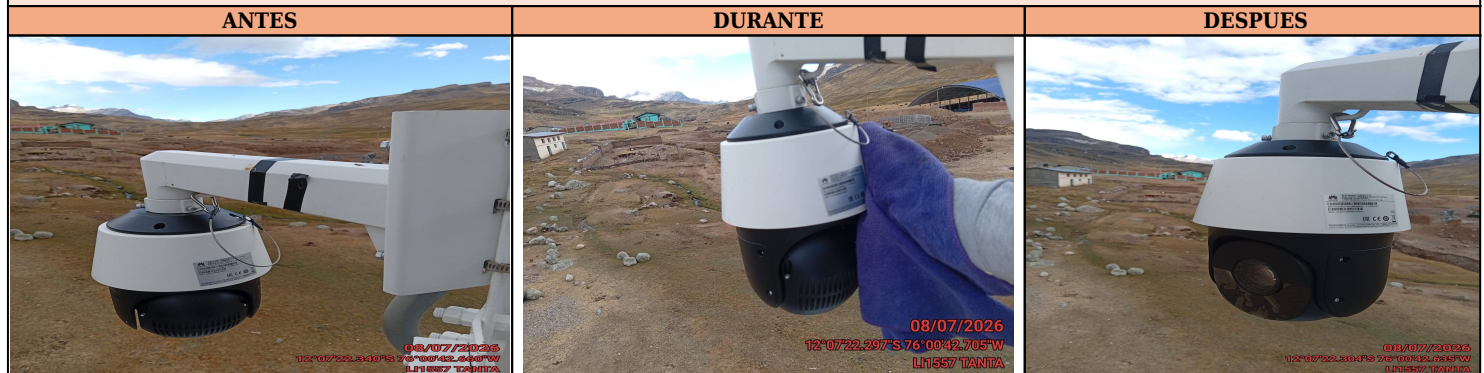
## LIMPIEZA CÁMARA DE VIDEO

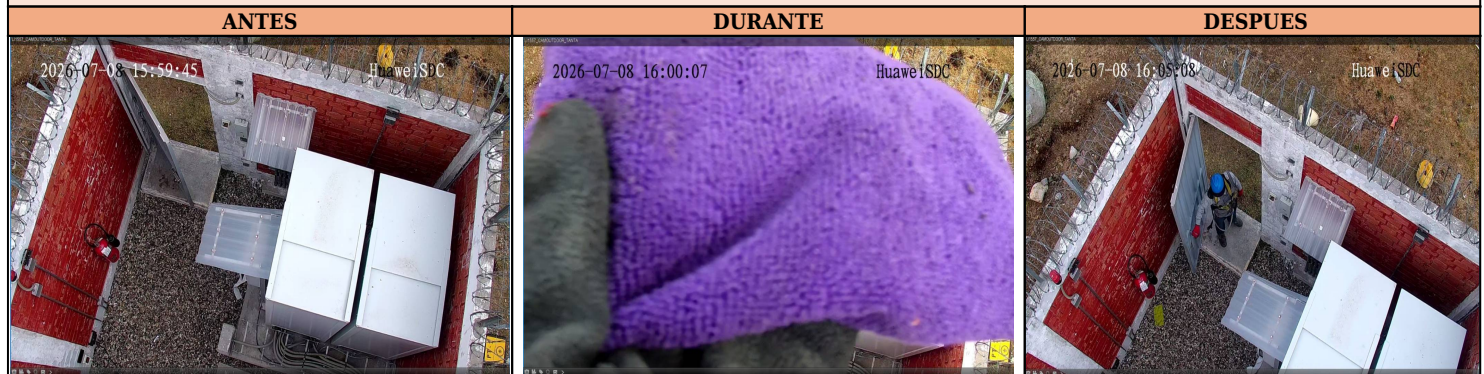
## REGISTRO DE CÁMARA AL MOMENTO DE REALIZAR SU LIMPIEZA

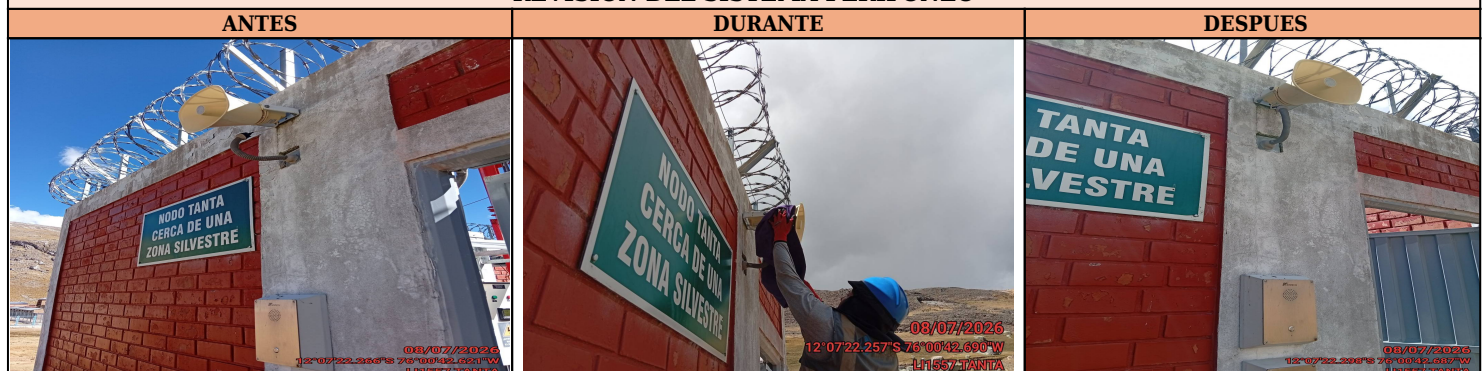
## REVISIÓN DEL SISTEMA PERIFONEO
