## REPORTE FOTOGRÁFICO - Sistema de Seguridad Física Interior

Nombre de la Estación: COPA  
Nombre de Localidad: COPA  
Fecha: 06/07/2026 - 06/07/2026  
Direccion: CL S/N CP COPA  
ID site: LI4142  
CRQ: CRQ000000095298

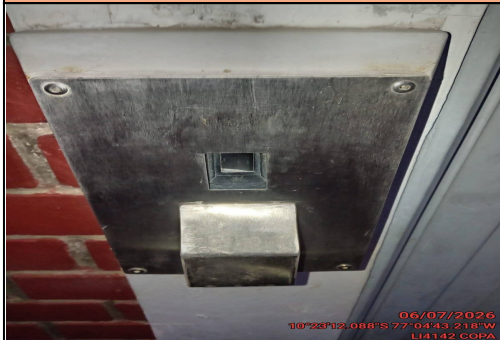
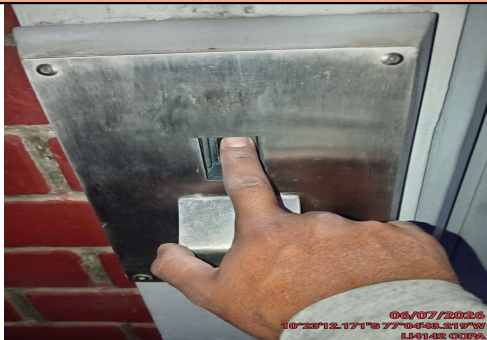
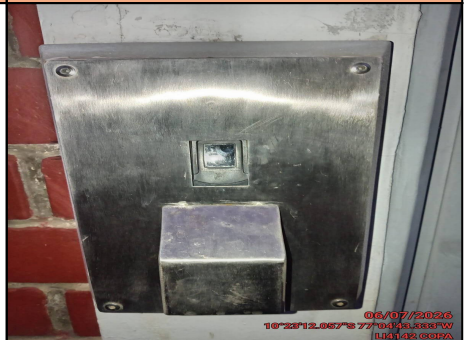
### REVISIÓN DEL BUEN FUNCIONAMIENTO DE LA LECTORA

| CHECKLIST - SISTEMA DE SEGURIDAD | | |
|---|---|---|
| Lector de Huella | OK | Verificar el buen funcionamiento de la lectora |

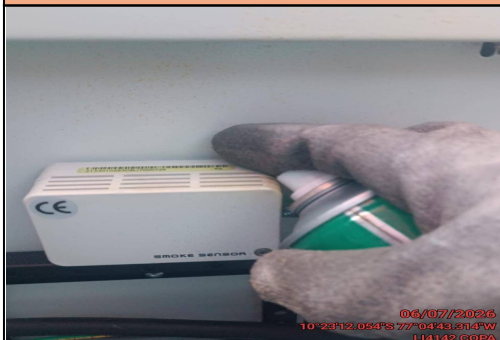
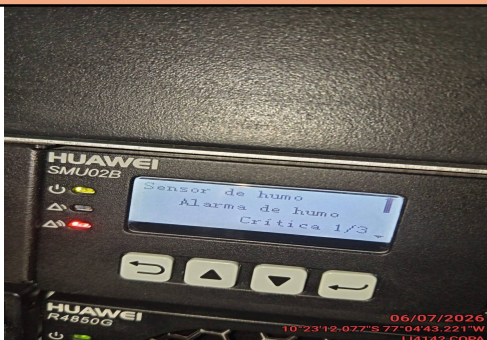
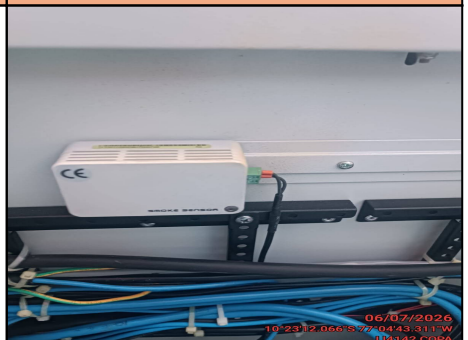
### REVISIÓN DEL FUNCIONAMIENTO DEL SENSOR DE HUMO

| CHECKLIST - SISTEMA DE SEGURIDAD | | |
|---|---|---|
| Sensor de Humo | OK | Revisión estado del sensor de Humo |
| Sensor de Humo | OK | Verificar activación de la sirena y alarma generada en NOC |

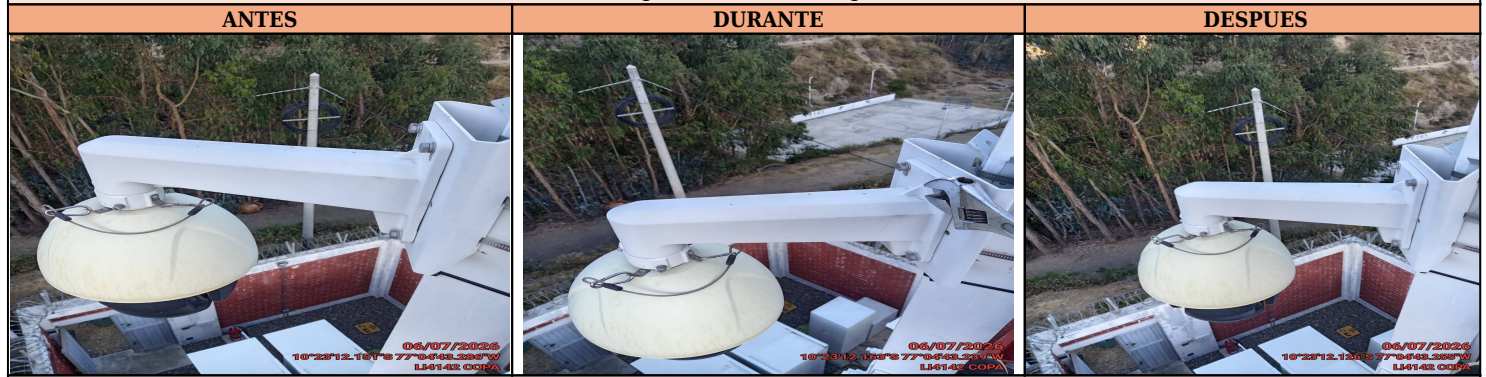
### REVISIÓN DE SUJECCIÓN Y ANCLAJES DE CÁMARA

| CHECKLIST - SISTEMA DE SEGURIDAD | | |
|---|---|---|
| Cámara | OK | Revisión de sujeción y anclajes de la Cámara |

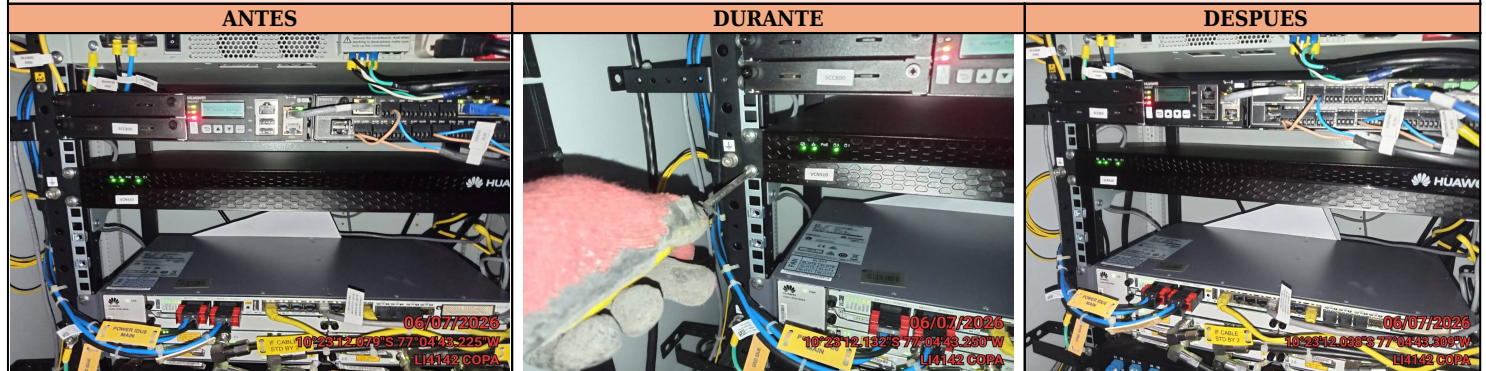
### REVISIÓN DEL EQUIPO DE GRABACIÓN (VCN510 - 8P)

| CHECKLIST - SISTEMA DE SEGURIDAD | | |
|---|---|---|
| Grabador de Video | OK | Verificar grabación local desde el NOC |
