## REPORTE FOTOGRÁFICO - Sistema Rectificador, Cargador y Banco de Baterías

**Nombre de la Estación:** PALLAC  
**Nombre de Localidad:** ATAVILLOS BAJO  
**Fecha:** 08/07/2026 - 08/07/2026  
**Dirección:** CENTRO POBLADO PALLAC  
**ID site:** LI5088  
**CRQ:** CRQ000000095554

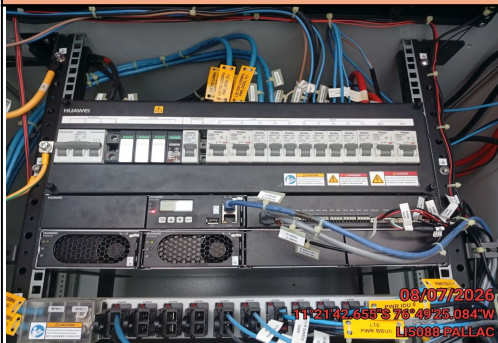
#### ANTES

### VERIFICACIÓN DE PARÁMETRO DE OPERACIÓN : VOLTAJE(V)

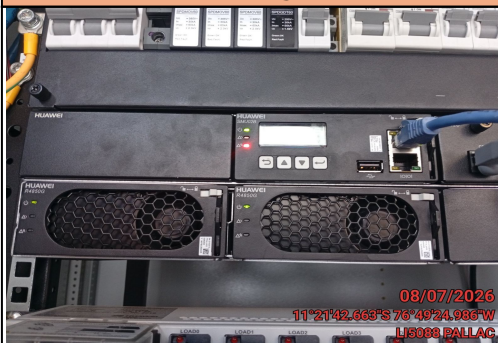
#### ANTES

### LIMPIEZA TÉCNICA DE COMPONENTES

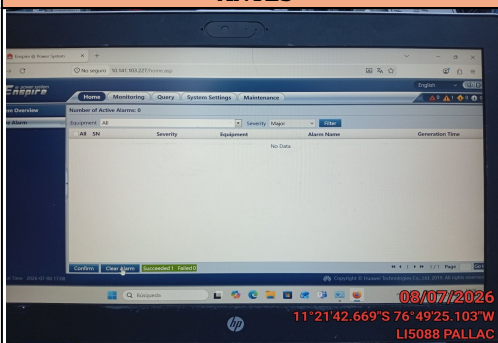
#### ANTES

### PRUEBA DE ALARMAS DE BATERIAS
