## REPORTE FOTOGRÁFICO - SUPERVISION

**Nombre de la Estacion:** LLOCCHA  
**Nombre de Localidad:** HUANCAPON  
**Fecha:** 08/07/2026 - 08/07/2026  
**Direccion:** S/N LLOCCHA  
**ID site:** LI4198  
**CRQ:** CRQ000000095456

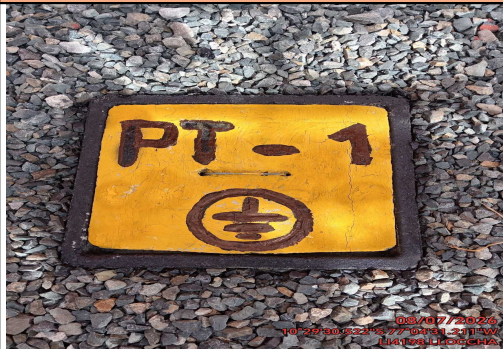
FOTO 1

### TAPAS STAP: PINTADO DE TAPAS SEGUN PLANO SPAT

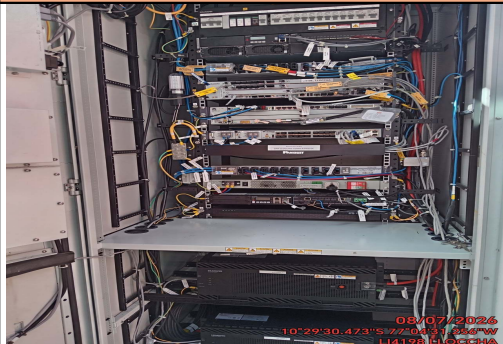
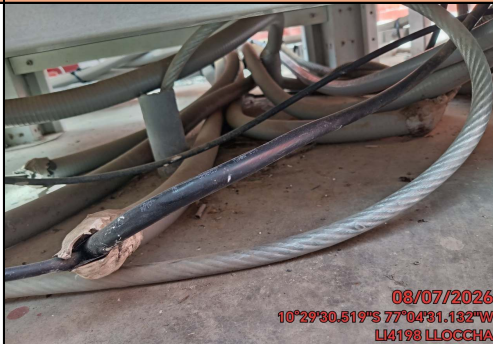
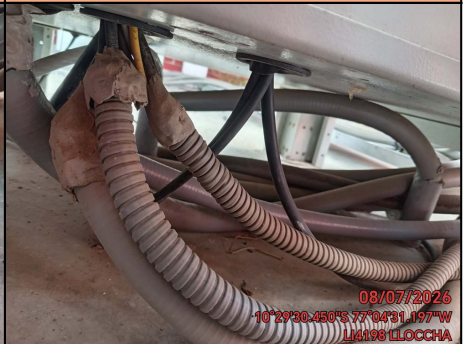
### LIMPIEZA GABINETE: LIMPIEZA DENTRO, PARTE POSTERIOR, PARTE BAJA Y ENTRE LOS GABINETES

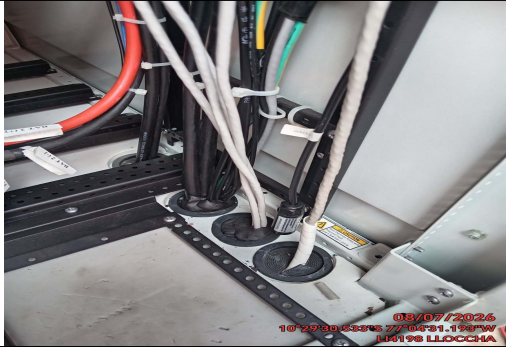
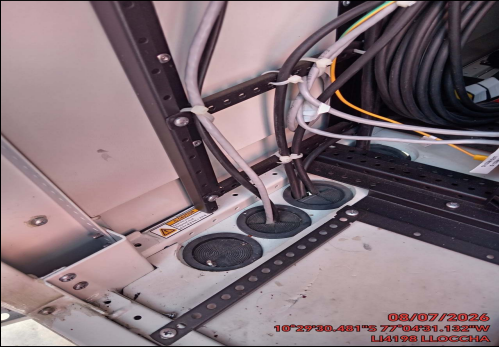
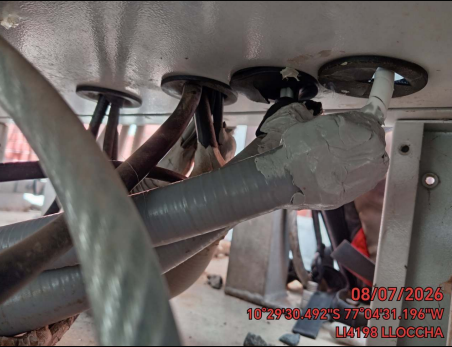
| SELLADO: SELLADO DE EQUIPOS Y DUCTOS POR DONDE INGRESAN LOS CABLES AL GABINETE (CON SIKAFLEX) | | |

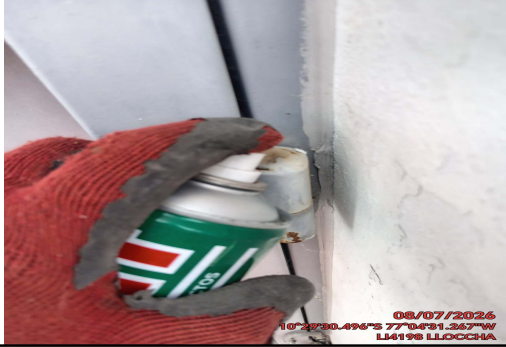
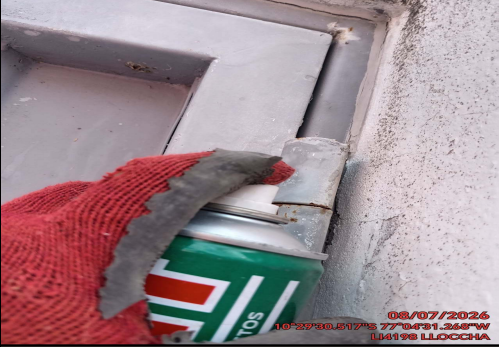
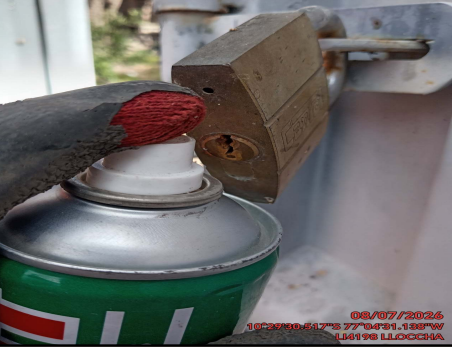
| SELLADO: SELLADO DE EQUIPOS Y DUCTOS POR DONDE INGRESAN LOS CABLES AL GABINETE (CON SIKAFLEX) | | |
|---|---|---|
| ACEITADO: ACEITADO DE PUERTAS Y CANDADOS | | |

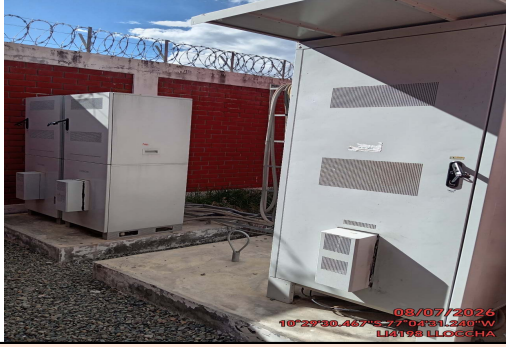
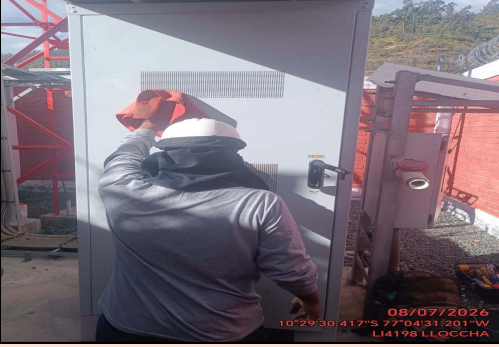
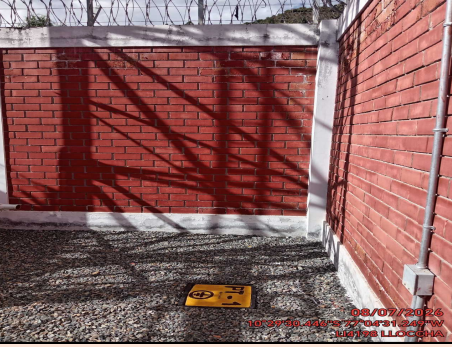
| SELLADO: SELLADO DE EQUIPOS Y DUCTOS POR DONDE INGRESAN LOS CABLES AL GABINETE (CON SIKAFLEX) | | |
|---|---|---|
| LIMPIEZA INTERIOR: LIMPIEZA INTERIOR DEL SITE / DESMALEZADO | | |

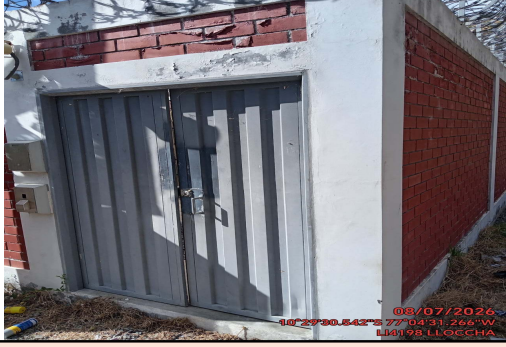
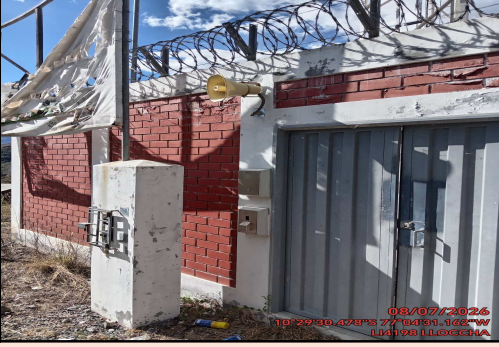
| SELLADO: SELLADO DE EQUIPOS Y DUCTOS POR DONDE INGRESAN LOS CABLES AL GABINETE (CON SIKAFLEX) | | |
|---|---|---|
| LIMPIEZA EXTERIOR: LIMPIEZA EXTERIOR DEL SITE / DESMALEZADO | | |

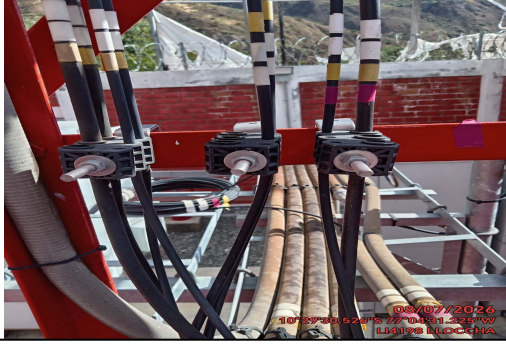
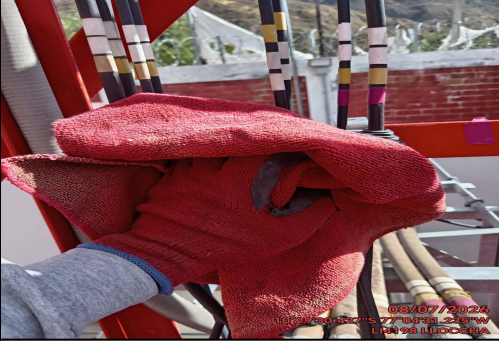
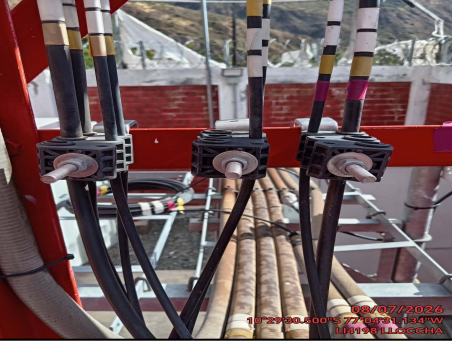
| SELLADO: SELLADO DE EQUIPOS Y DUCTOS POR DONDE INGRESAN LOS CABLES AL GABINETE (CON SIKAFLEX) | | |
|---|---|---|
| CLAMPS: REVISION DE CLAMPS EN CABLES IF, FO Y ENERGIZADO DE RRU's | | |

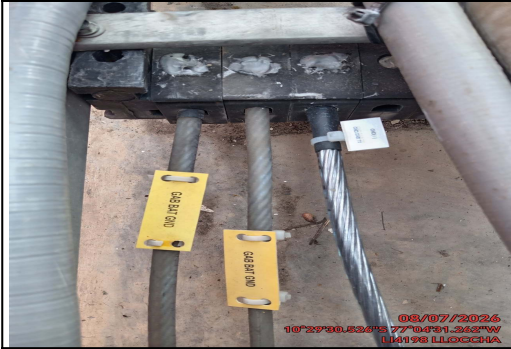
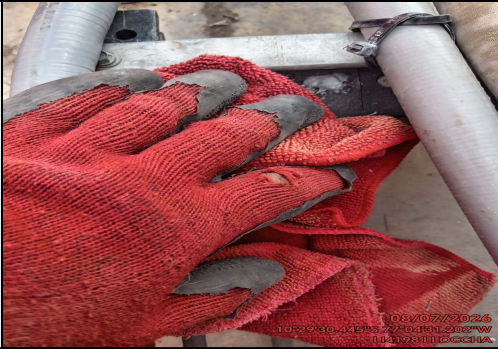
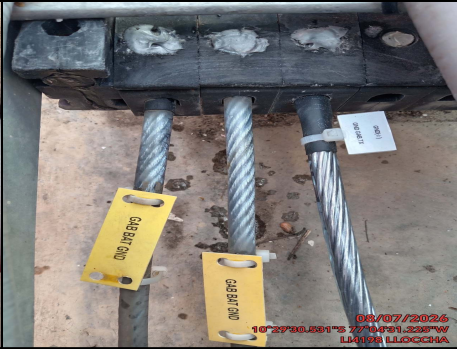
GROUNDING KIT: REVISION DE ATERRAMIENTO DE CABLES IF, FO Y ENERGIZADO DE RRUs

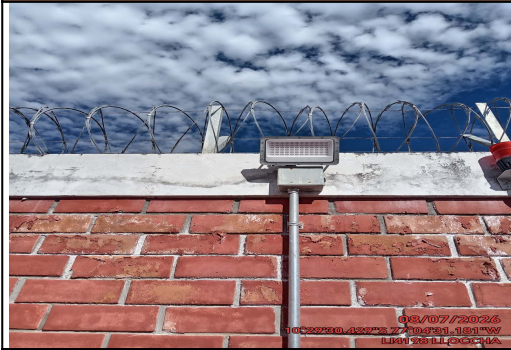
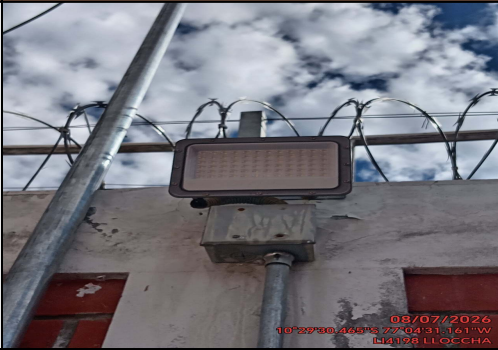
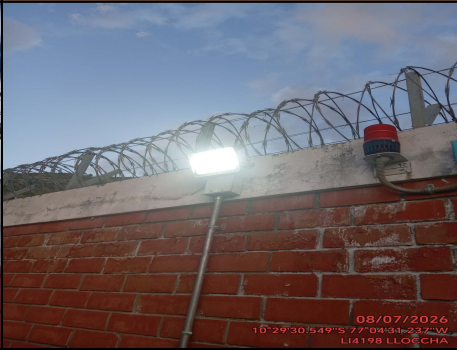
REVISION DEL ESTADO DE LUMINARIA DE EMERGENCIA (LUMINARIA ENCENDIDA Y APAGADA)

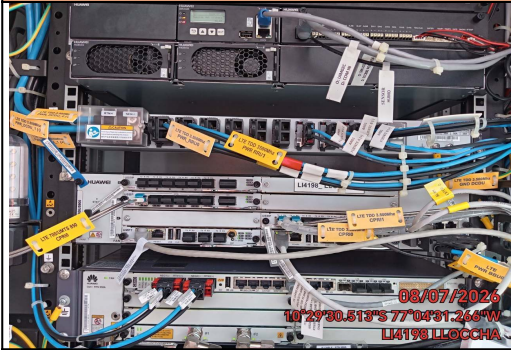
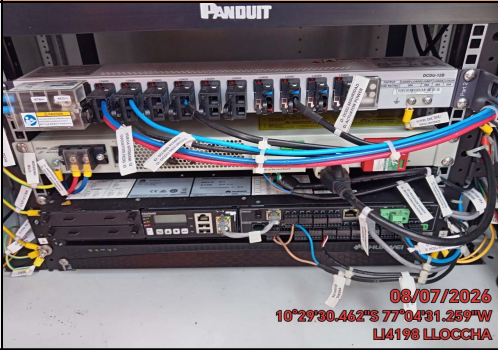
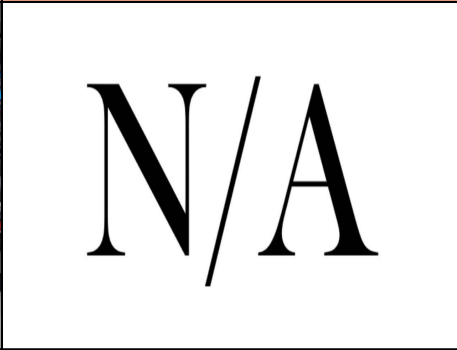
ETIQUETADO DE DATOS, POWER, TIERRA DE IDU Y TIERRA DE BBU CORRECTAMENTE ETIQUETADOS

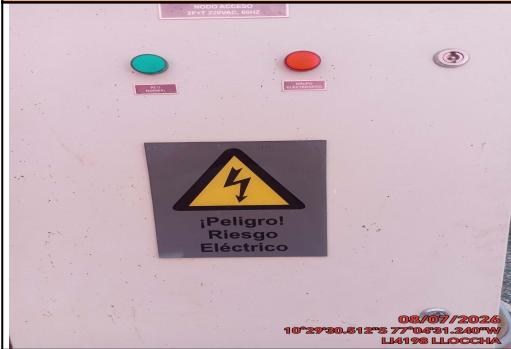
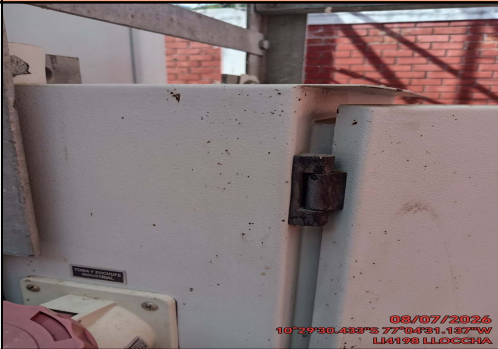
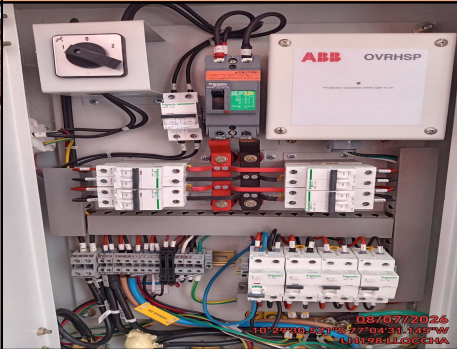
TABLERO PRONATEL: REVISION DEL ESTADO FISICO DE TABLERO (CORROSION / OXIDO)

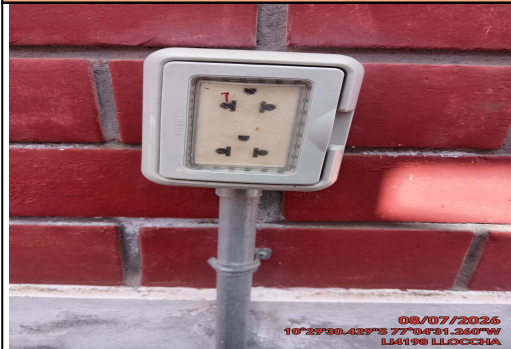
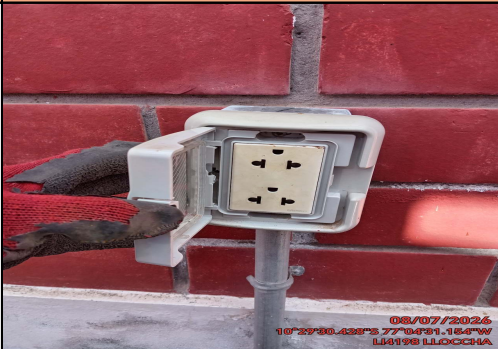
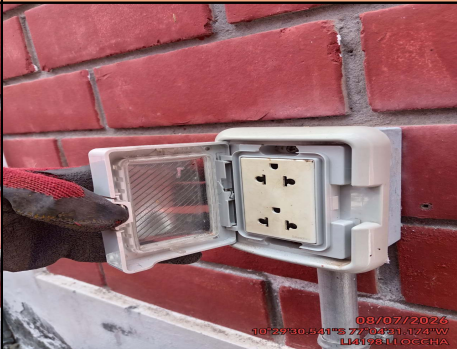
TOMACORRIENTES: REVISION DEL ESTADO FISICO DE TOMACORRIENTES

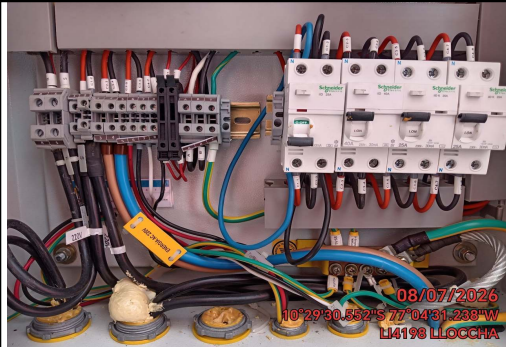
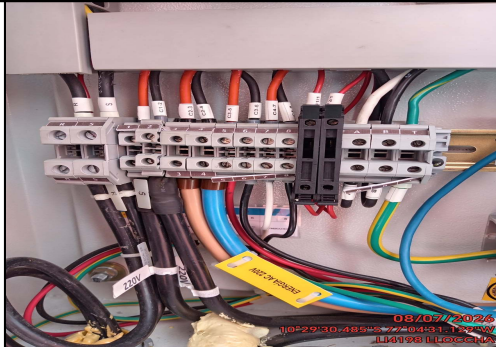
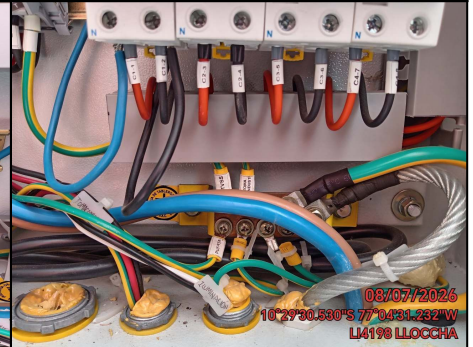
## BORNERAS: DETECCION DE TERMINALES DE CABLES EN TABLERO GENERAL SIN BORNERA

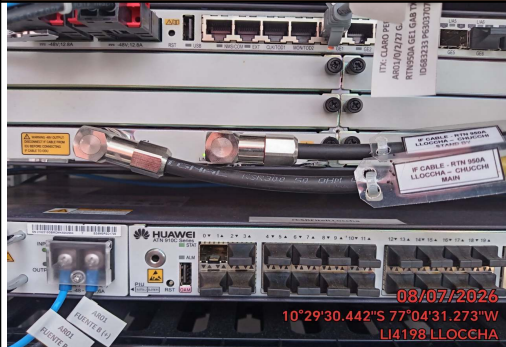
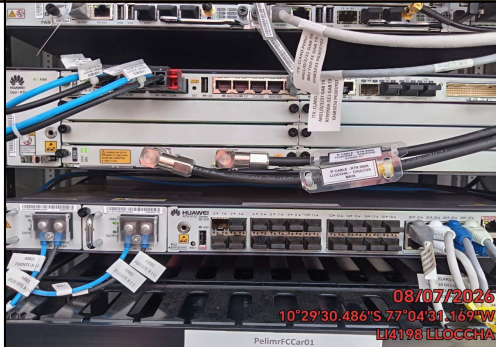
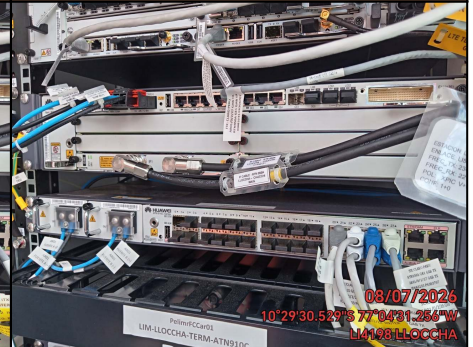
## CONECTORES: DETECCION DE CONECTORES FI EN IDU SIN PROTECCION DE MANGA TERMOCONTRAIBLE
