## REPORTE FOTOGRÁFICO - Sistema de Climatización A/A

**Nombre de la Estacion:** MARIATANA  
**Nombre de Localidad:** MARIATANA  
**Fecha:** 09/07/2026 - 09/07/2026  
**Dirección:** LOMA HUANCACHA  
**ID site:** LI1555  
**CRQ:** CRQ000000095561

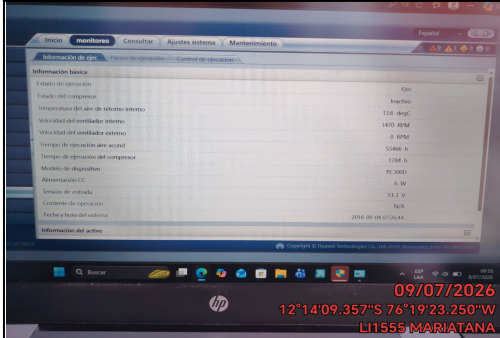
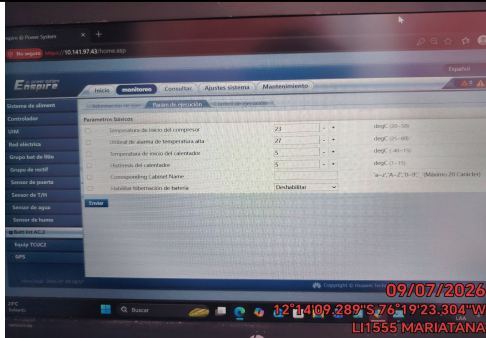
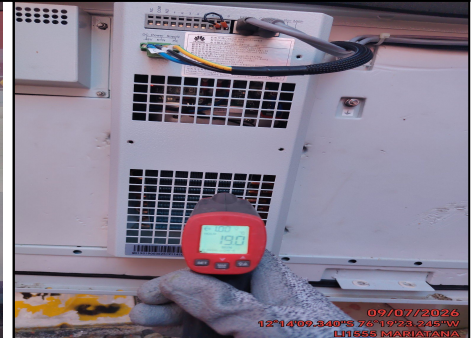
### VERIFICACION DE PARAMETROS DE OPERACION: TEMPERATURA [°C]

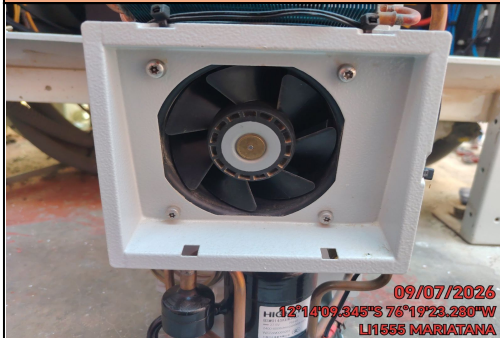
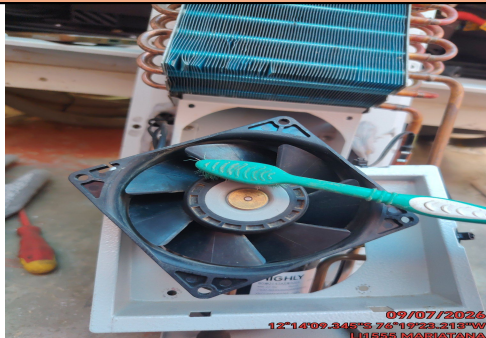
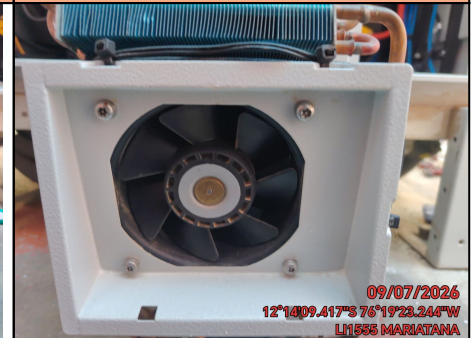
### LIMPIEZA DE MOTOR DEL CONDENSADOR

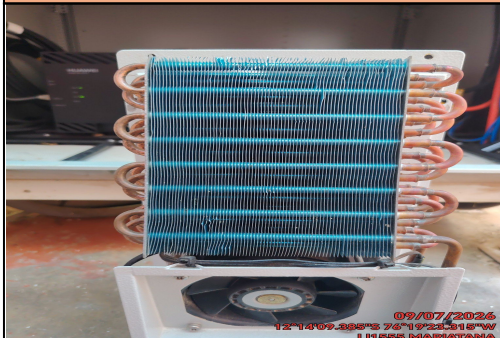
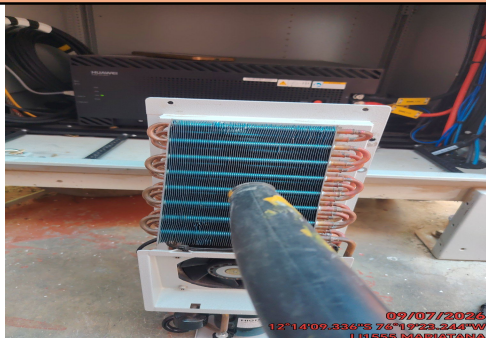
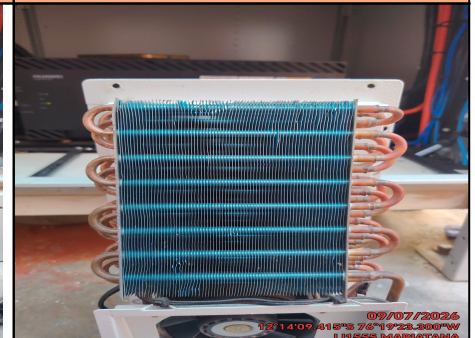
### LIMPIEZA DE SERPENTIN DEL CONDENSADOR
