## REPORTE FOTOGRÁFICO - Sistema de Seguridad Física Interior

**Nombre de la Estacion:** SAN LORENZO DE QUINTI  
**Nombre de Localidad:** SAN LORENZO DE QUINTI  
**Fecha:** 09/07/2026 - 09/07/2026  
**Direccion:** SAN LORENZO DE QUINTI  
**ID site:** LI5211  
**CRQ:** CRQ000000095562

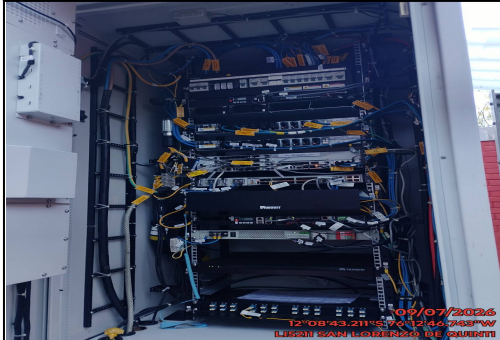
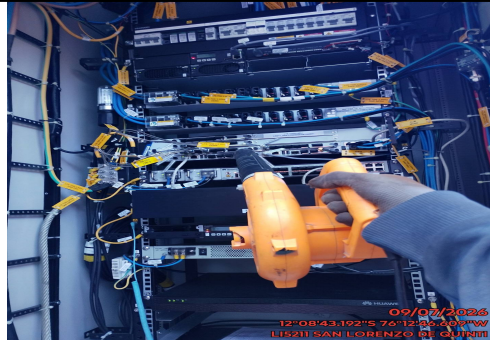
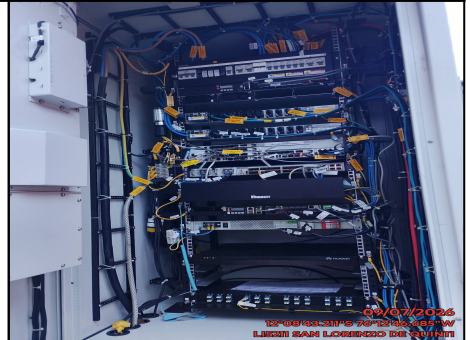
### LIMPIEZA GENERAL DE LOS EQUIPOS DEL SISTEMA

| CHECKLIST - SISTEMA DE SEGURIDAD | | |
|---|---|---|
| Sistema | OK | Limpieza de Componentes y/o equipos en general del Sistema |

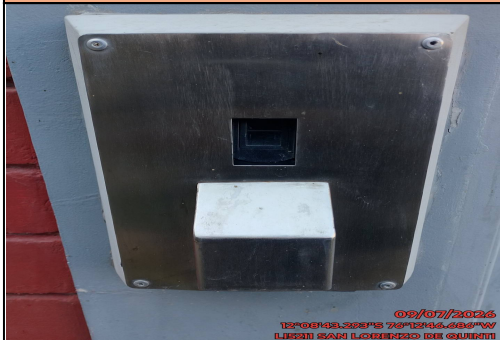
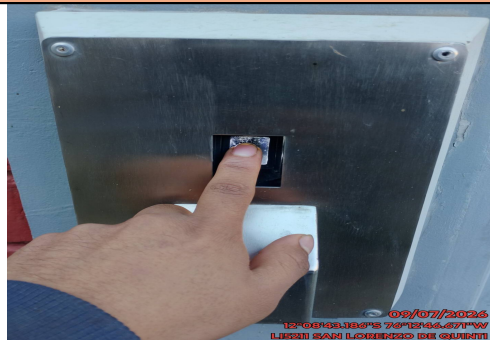
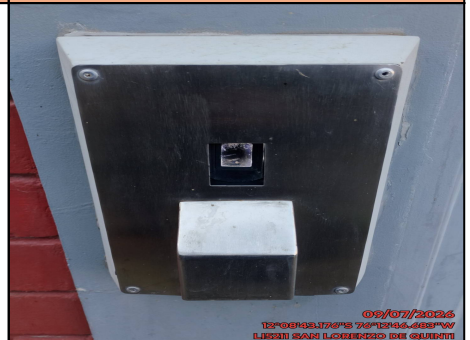
### REVISIÓN DEL BUEN FUNCIONAMIENTO DE LA LECTORA

| CHECKLIST - SISTEMA DE SEGURIDAD | | |
|---|---|---|
| Lector de Huella | OK | Verificar el buen funcionamiento de la lectora |

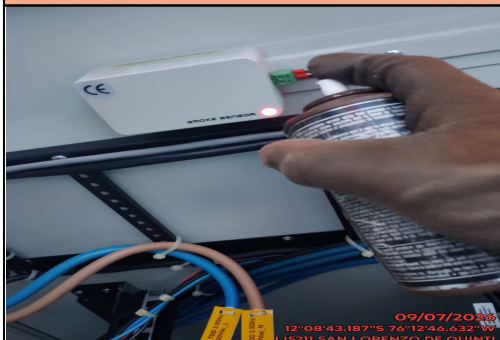
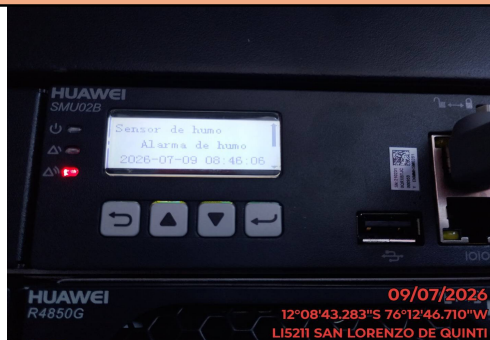
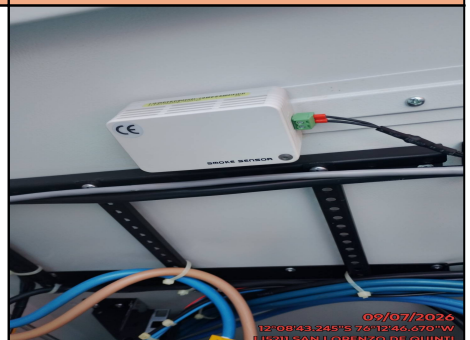
### REVISIÓN DEL FUNCIONAMIENTO DEL SENSOR DE HUMO

| CHECKLIST - SISTEMA DE SEGURIDAD | | |
|---|---|---|
| Sensor de Humo | OK | Revisión estado del sensor de Humo |

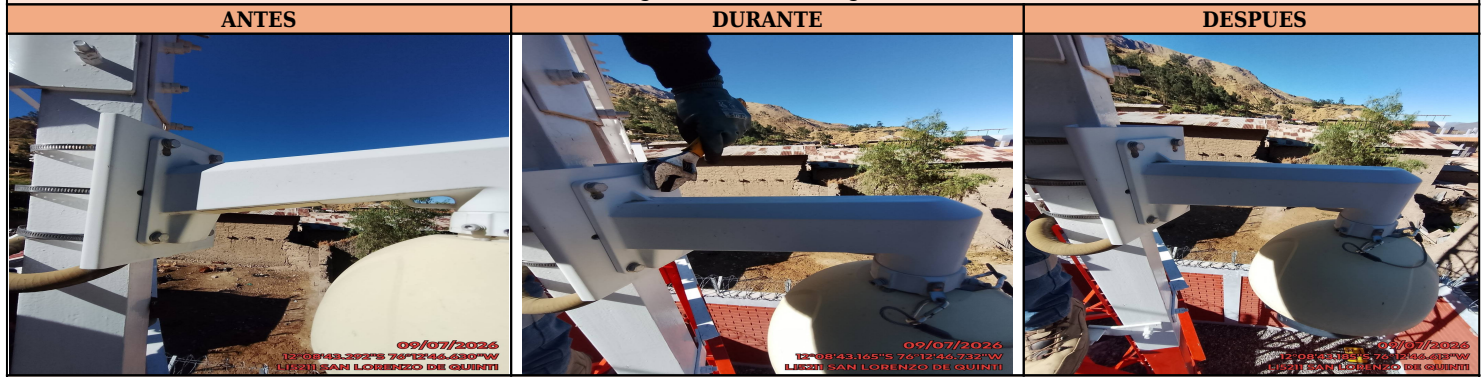
## REVISIÓN DE SUJECCIÓN Y ANCLAJES DE CÁMARA

| CHECKLIST - SISTEMA DE SEGURIDAD | | |
|---|---|---|
| Cámara | OK | Revisión de sujeción y anclajes de la Cámara |

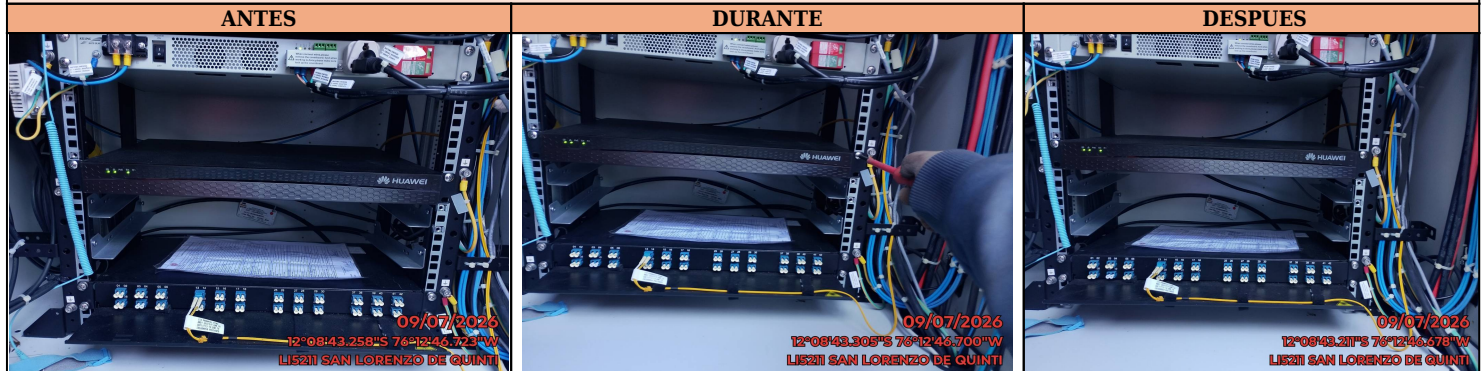
## REVISIÓN DEL EQUIPO DE GRABACIÓN (VCN510 - 8P)

| CHECKLIST - SISTEMA DE SEGURIDAD | | |
|---|---|---|
| Grabador de Video | OK | Verificar grabación local desde el NOC |

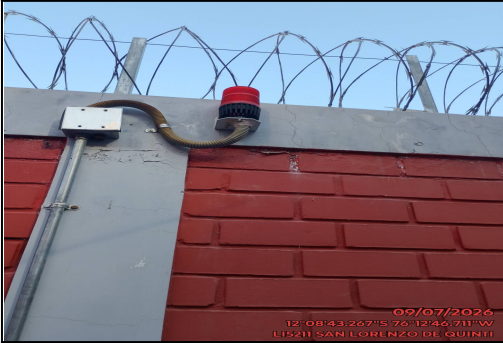
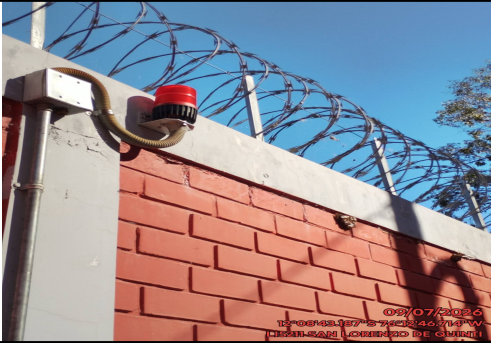
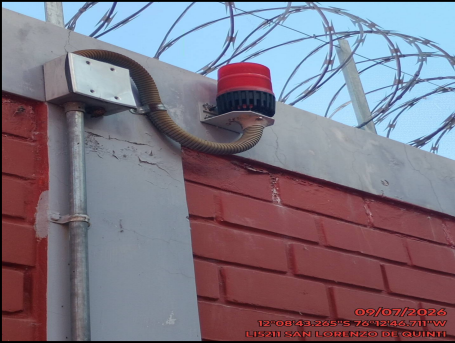
| REVISIÓN DE LA SIRENA | | |

| CHECKLIST - SISTEMA DE SEGURIDAD | | |
|---|---|---|
| Sensor de Humo | OK | Verificar activación de la sirena y alarma generada en NOC |

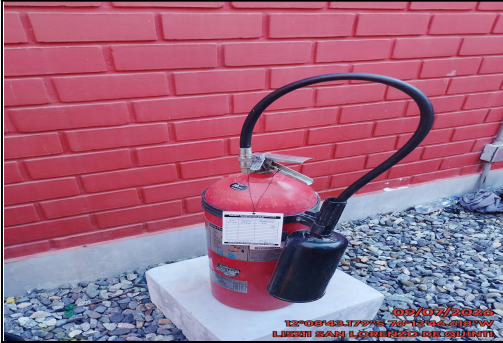
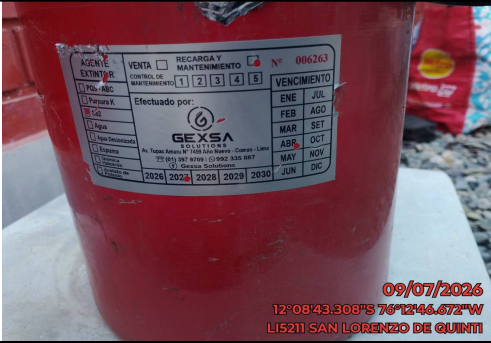
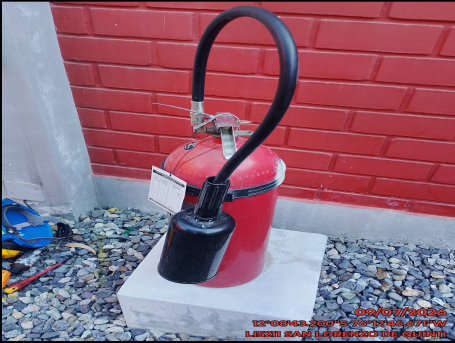
| REVISIÓN DE LA SIRENA | | |
|---|---|---|
| REVISIÓN DEL EXTINTOR | | |

| CHECKLIST - SISTEMA DE SEGURIDAD | | |
|---|---|---|
| Extintor | OK | Verificar estado y Fecha de caducidad del Extintor |

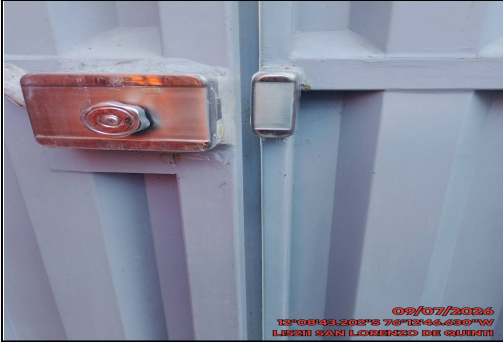
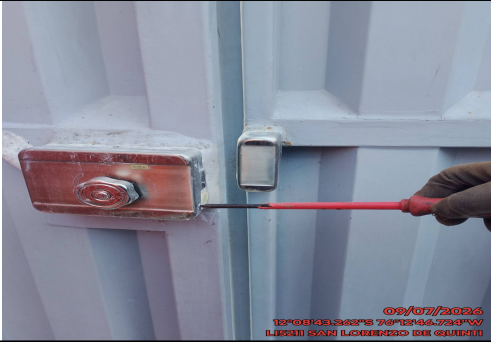
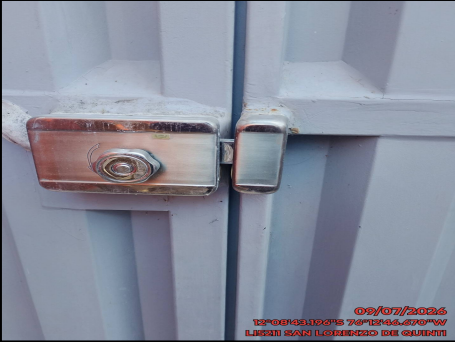
| REVISIÓN DE LA SIRENA | | |
|---|---|---|
| REVISIÓN DEL CORRECTO FUNCIONAMIENTO DE LA CHAPA ELÉCTRICA | | |

| CHECKLIST - SISTEMA DE SEGURIDAD | | |
|---|---|---|
| Chapa Eléctrica | OK | Verificar Apertura de puerta (remoto y presencial) |
