## REPORTE FOTOGRÁFICO - Observaciones Internas

**Nombre de la Estacion:** MARIATANA  
**Nombre de Localidad:** MARIATANA  
**Fecha:** 09/07/2026 - 09/07/2026  
**Dirección:** LOMA HUANCACHA  
**ID site:** LI1555  
**CRQ:** CRQ000000095561

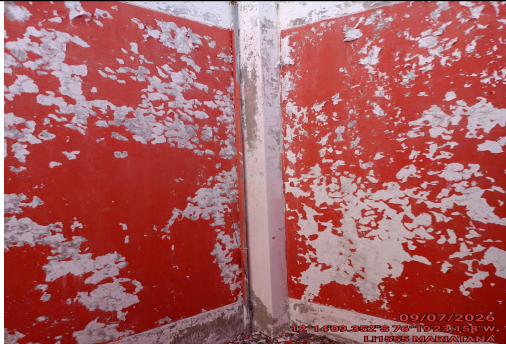
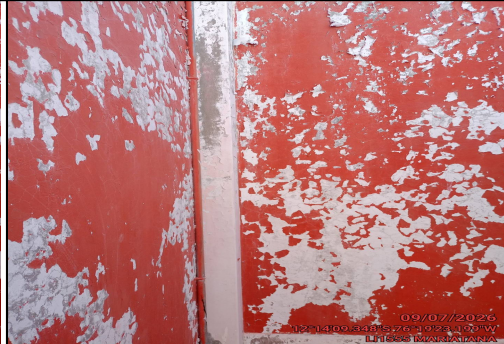
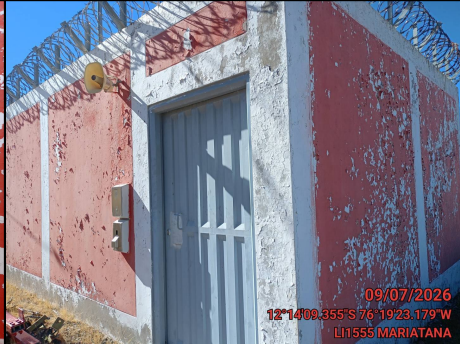
| PAREDES Y COLUMNAS CON FISURAS | | CRITICIDAD | BAJA |

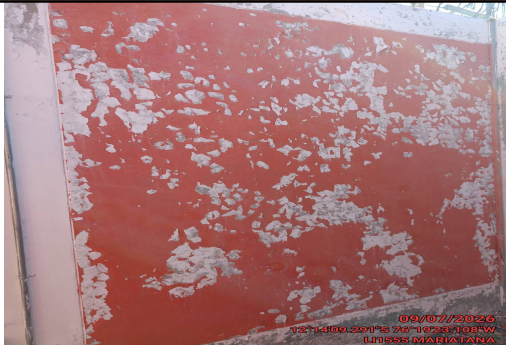
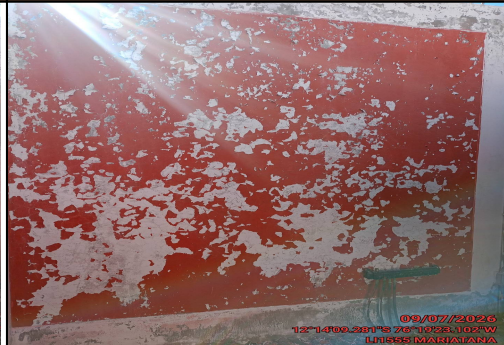
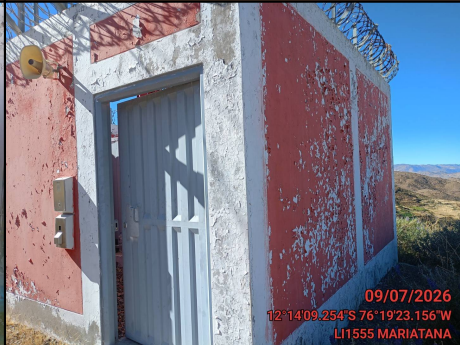
| PAREDES Y COLUMNAS CON FISURAS | | CRITICIDAD | BAJA |
|---|---|---|---|
| PAREDES Y COLUMNAS CON PROBLEMAS DE PINTURA | | CRITICIDAD | ALTA |

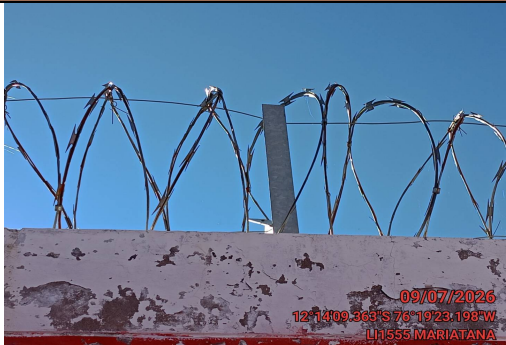
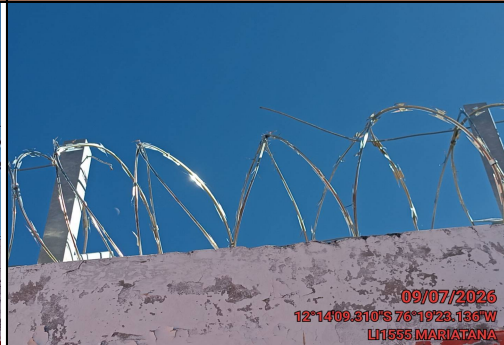
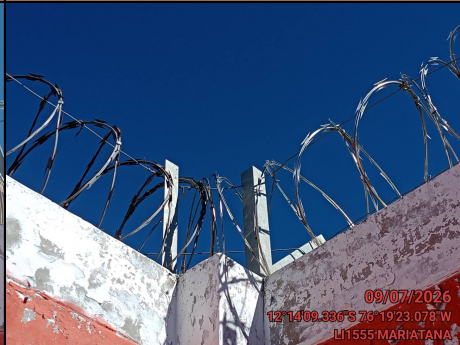
| PAREDES Y COLUMNAS CON FISURAS | | CRITICIDAD | BAJA |
|---|---|---|---|
| CORCERTINA OXIDADA | | CRITICIDAD | BAJA |

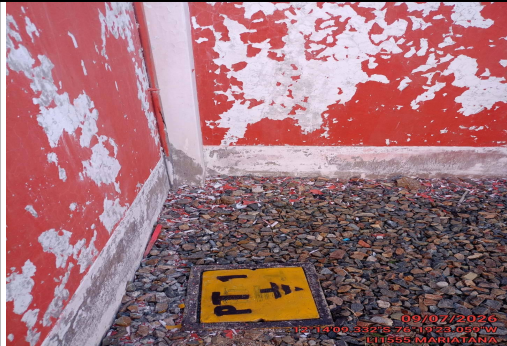
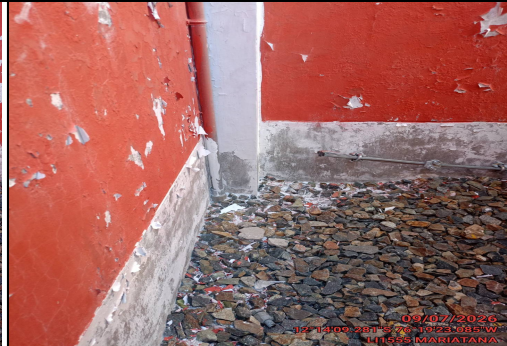
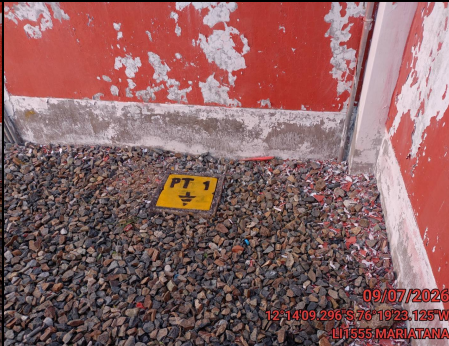
| FOTO 1 | FOTO 2 | FOTO 3 | |

| CONCRETO DESPRENDIDO | | CRITICIDAD | BAJA |

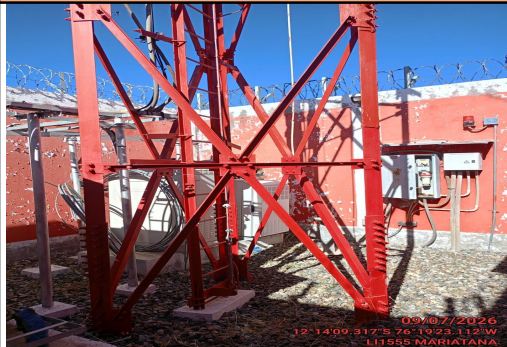
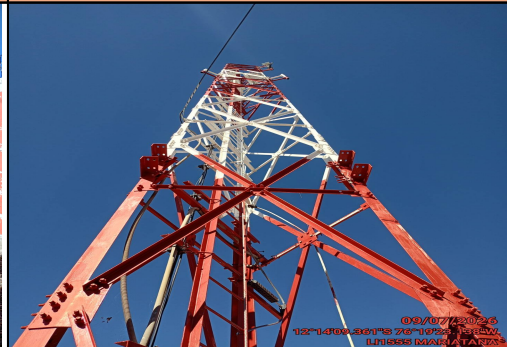
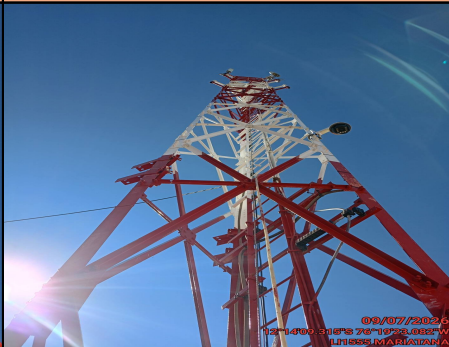
| FOTO 1 | FOTO 2 | FOTO 3 | |

| TORRE OXIDADA | | CRITICIDAD | BAJA |
