## REPORTE FOTOGRÁFICO - Sistema de Obras Civiles / Seguridad Exterior

Nombre de la Estacion: MARIATANA  
Nombre de Localidad: MARIATANA  
Fecha: 09/07/2026 - 09/07/2026  
Direccion: LOMA HUANCACHA  
ID site: LI1555  
CRQ: CRQ000000095561

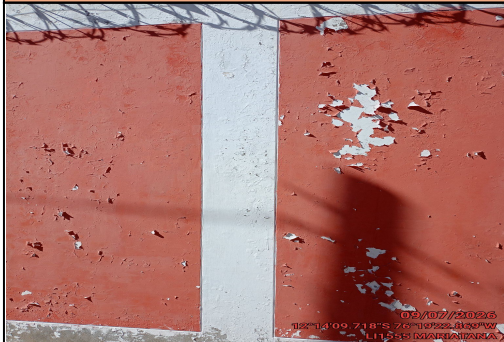
#### ANTES

### REVISION DEL ESTADO DE COLUMNAS Y VIGAS

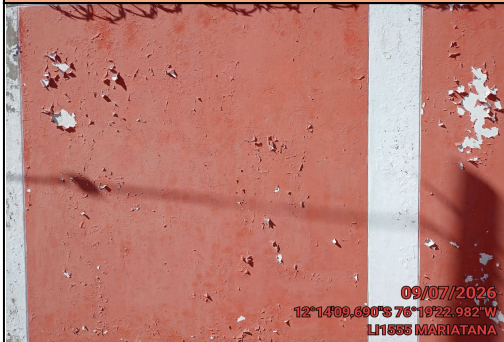
#### ANTES

### REVISION DEL ESTADO DEL CERCO PERIMETRICO

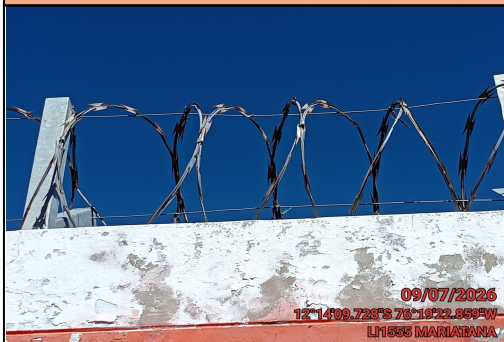
#### ANTES

### REVISION DEL ESTADO DE LA CONCERTINA
