## REPORTE FOTOGRÁFICO - Sistema de Seguridad Física Interior

Nombre de la Estacion: MARIATANA  
Nombre de Localidad: MARIATANA  
Fecha: 09/07/2026 - 09/07/2026  
Direccion: LOMA HUANCACHA  
ID site: LI1555  
CRQ: CRQ000000095561

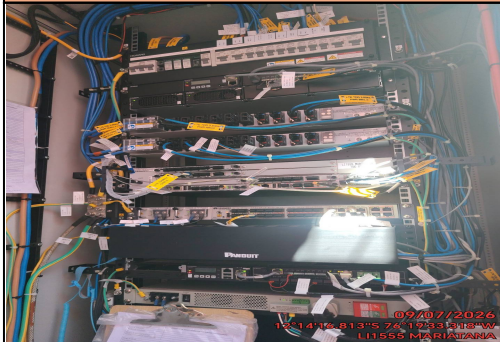
#### ANTES

### LIMPIEZA GENERAL DE LOS EQUIPOS DEL SISTEMA

| CHECKLIST - SISTEMA DE SEGURIDAD | | |
|---|---|---|
| Sistema | OK | Limpieza de Componentes y/o equipos en general del Sistema |

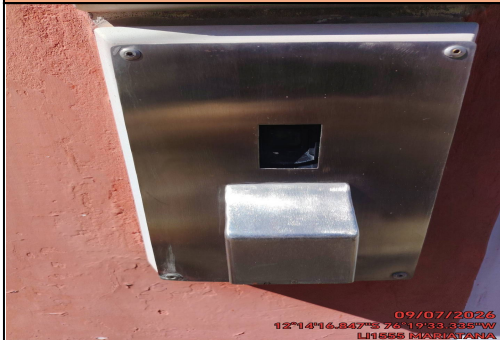
#### ANTES

### REVISIÓN DEL BUEN FUNCIONAMIENTO DE LA LECTORA

| CHECKLIST - SISTEMA DE SEGURIDAD | | |
|---|---|---|
| Lector de Huella | OK | Verificar el buen funcionamiento de la lectora |

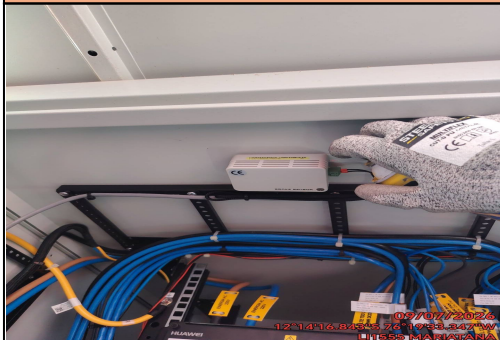
#### ANTES

### REVISIÓN DEL FUNCIONAMIENTO DEL SENSOR DE HUMO

| CHECKLIST - SISTEMA DE SEGURIDAD | | |
|---|---|---|
| Sensor de Humo | OK | Revisión estado del sensor de Humo |

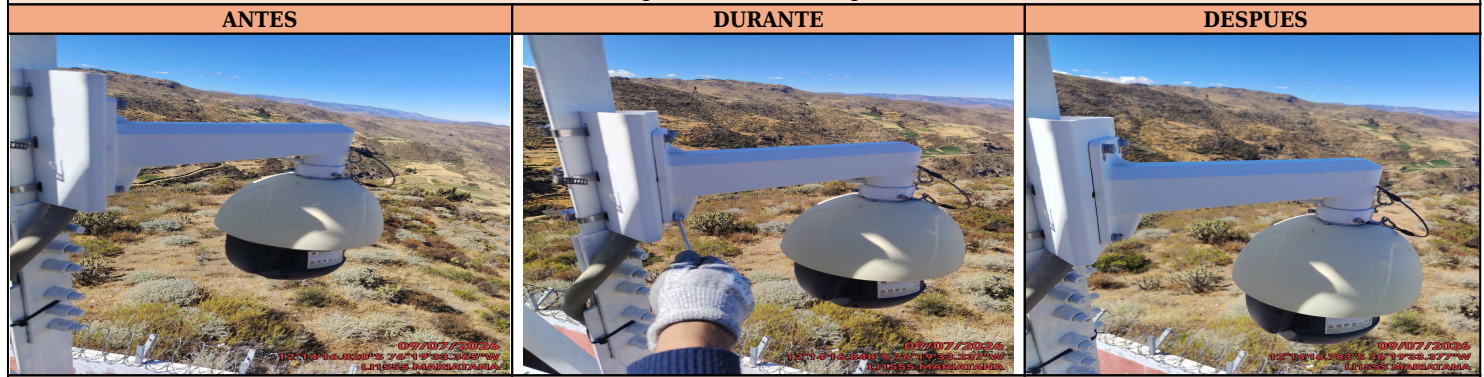
### REVISIÓN DE SUJECIÓN Y ANCLAJES DE CÁMARA

| CHECKLIST - SISTEMA DE SEGURIDAD | | |
|---|---|---|
| Cámara | OK | Revisión de sujeción y anclajes de la Cámara |

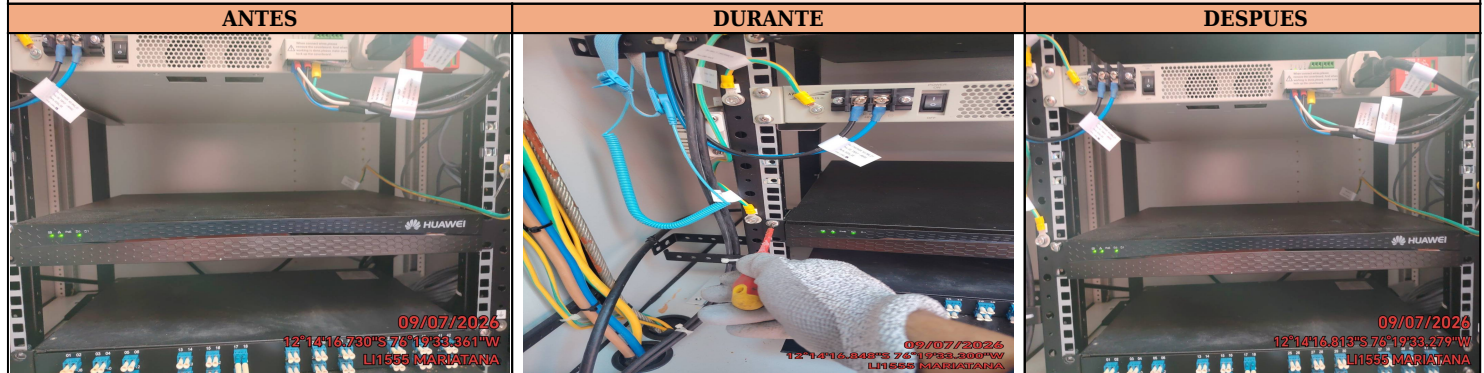
### REVISIÓN DEL EQUIPO DE GRABACIÓN (VCN510 - 8P)

| CHECKLIST - SISTEMA DE SEGURIDAD | | |
|---|---|---|
| Grabador de Video | OK | Verificar grabación local desde el NOC |

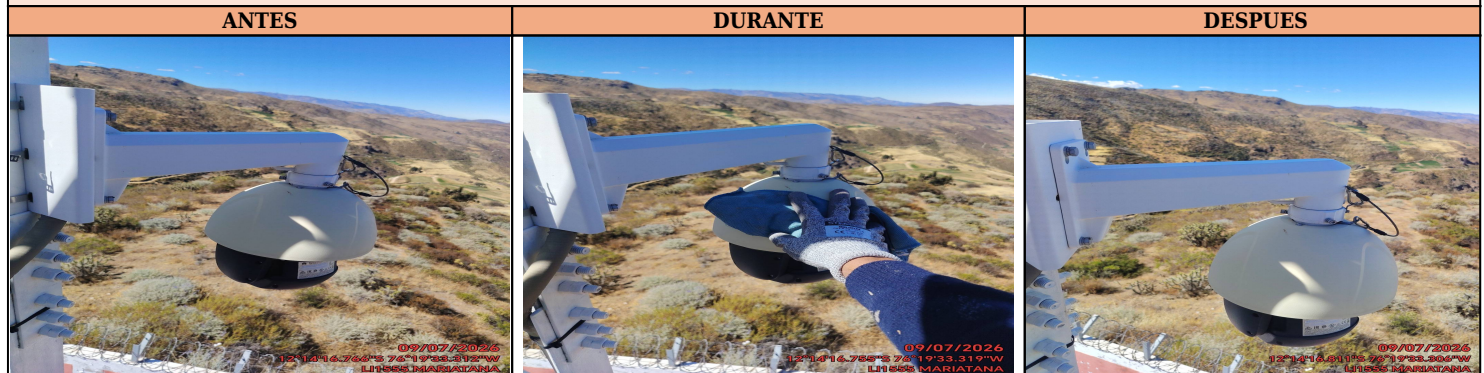
### LIMPIEZA CÁMARA DE VIDEO

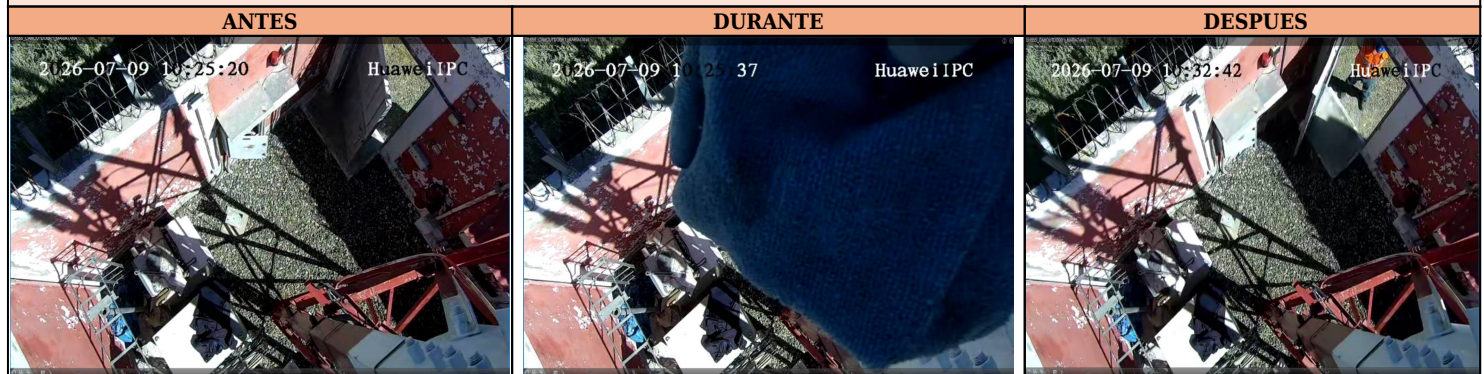
### REGISTRO DE CÁMARA AL MOMENTO DE REALIZAR SU LIMPIEZA

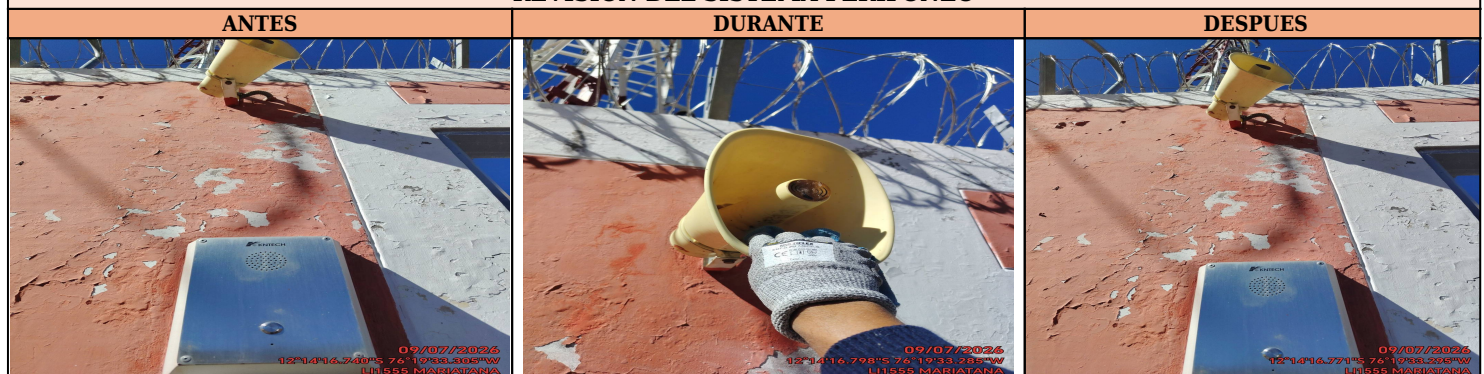
### REVISIÓN DEL SISTEMA PERIFONEO
