## REPORTE FOTOGRÁFICO - SUPERVISION

**Nombre de la Estacion:** SAN LORENZO DE QUINTI  
**Nombre de Localidad:** SAN LORENZO DE QUINTI  
**Fecha:** 09/07/2026 - 09/07/2026  
**Dirección:** SAN LORENZO DE QUINTI  
**ID site:** LI5211  
**CRQ:** CRQ000000095562

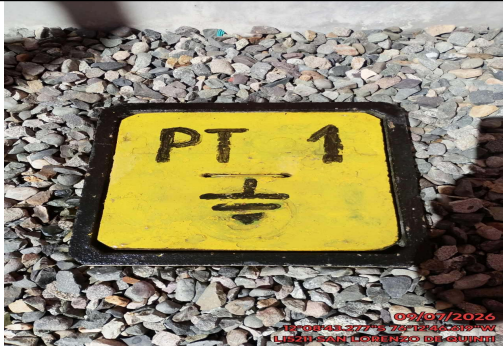
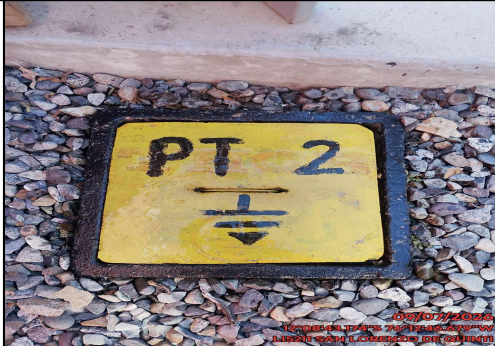
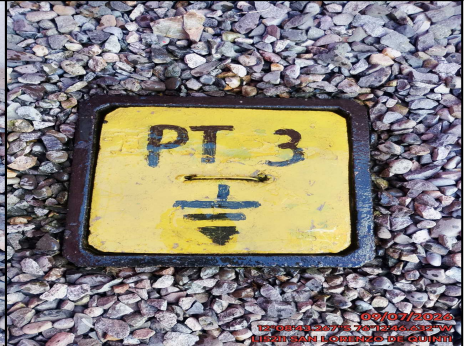
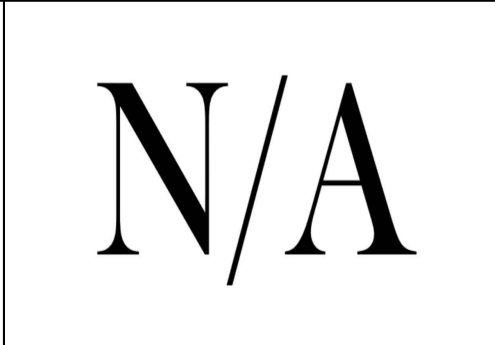
### TAPAS STAP: PINTADO DE TAPAS SEGUN PLANO SPAT

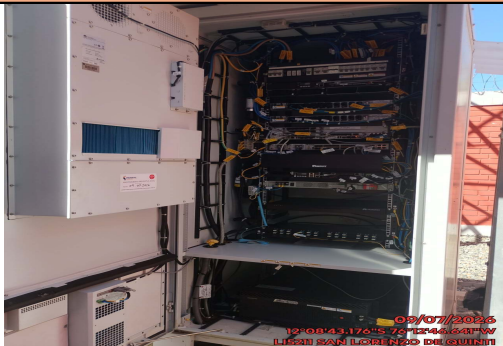
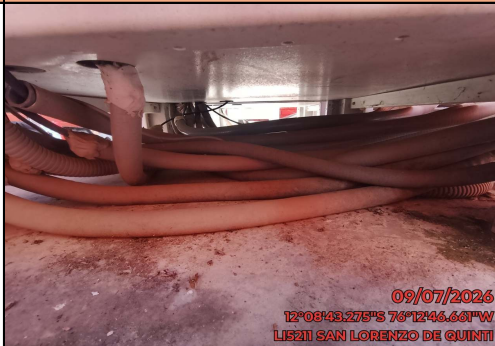
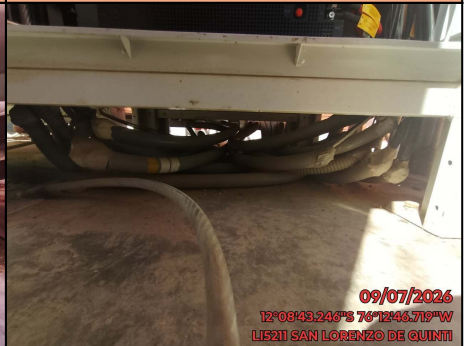
### LIMPIEZA GABINETE: LIMPIEZA DENTRO, PARTE POSTERIOR, PARTE BAJA Y ENTRE LOS GABINETES

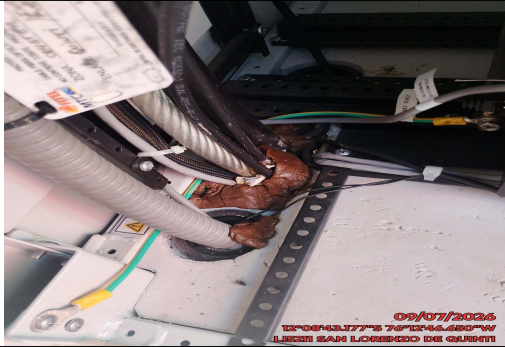
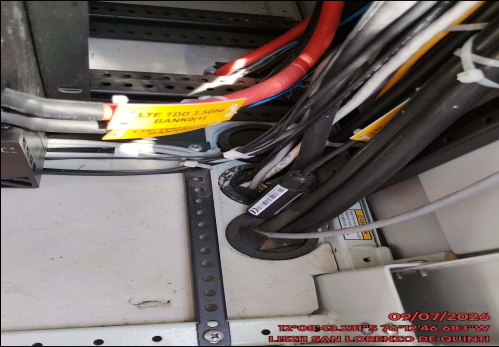
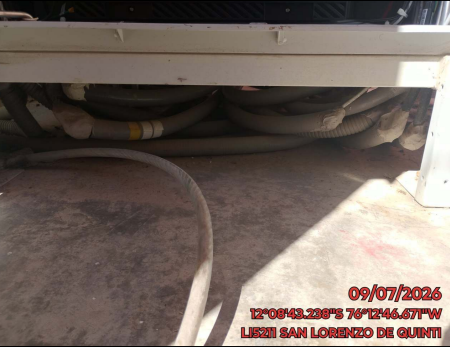
| SELLADO: SELLADO DE EQUIPOS Y DUCTOS POR DONDE INGRESAN LOS CABLES AL GABINETE (CON SIKAFLEX) | | |

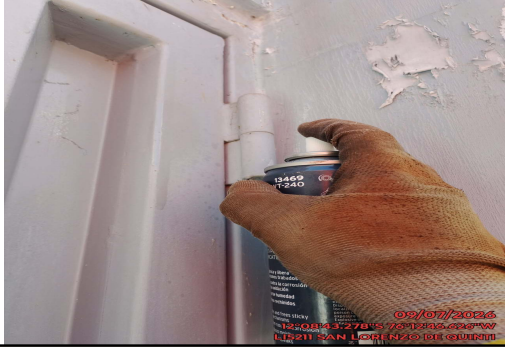
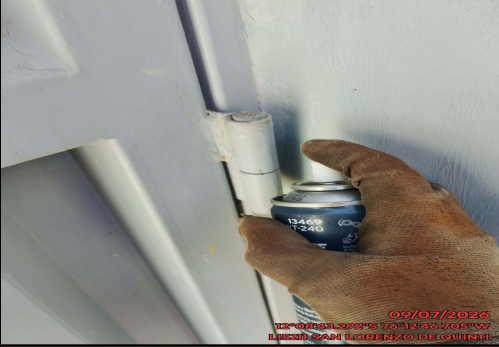
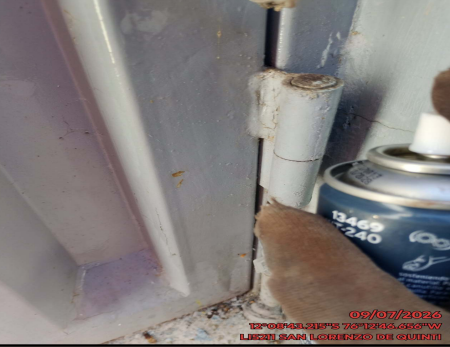
| SELLADO: SELLADO DE EQUIPOS Y DUCTOS POR DONDE INGRESAN LOS CABLES AL GABINETE (CON SIKAFLEX) | | |
|---|---|---|
| ACEITADO: ACEITADO DE PUERTAS Y CANDADOS | | |

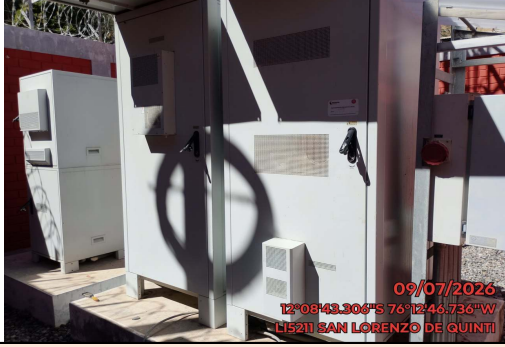
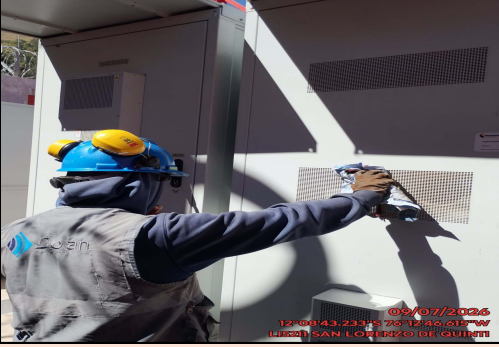
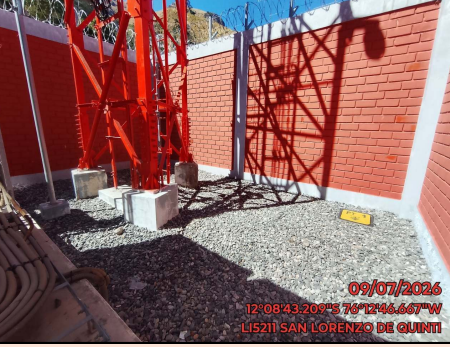
| SELLADO: SELLADO DE EQUIPOS Y DUCTOS POR DONDE INGRESAN LOS CABLES AL GABINETE (CON SIKAFLEX) | | |
|---|---|---|
| LIMPIEZA INTERIOR: LIMPIEZA INTERIOR DEL SITE / DESMALEZADO | | |

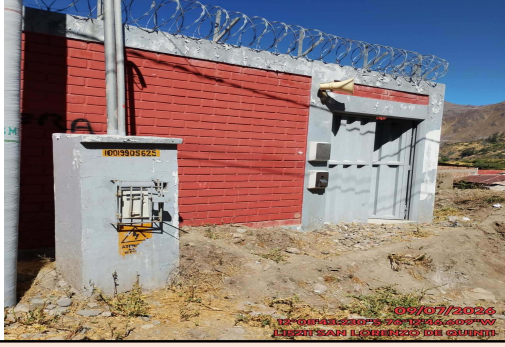
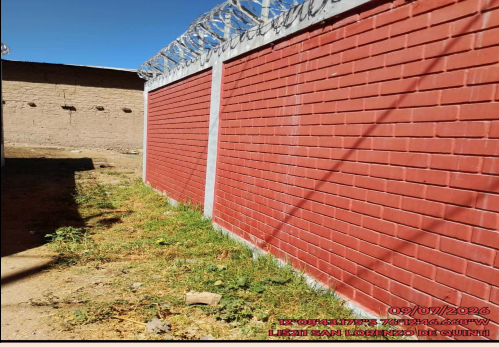
| SELLADO: SELLADO DE EQUIPOS Y DUCTOS POR DONDE INGRESAN LOS CABLES AL GABINETE (CON SIKAFLEX) | | |
|---|---|---|
| LIMPIEZA EXTERIOR: LIMPIEZA EXTERIOR DEL SITE / DESMALEZADO | | |

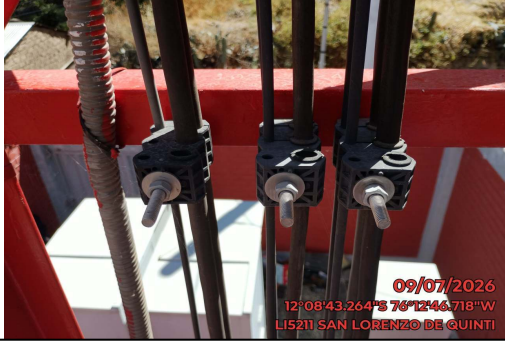
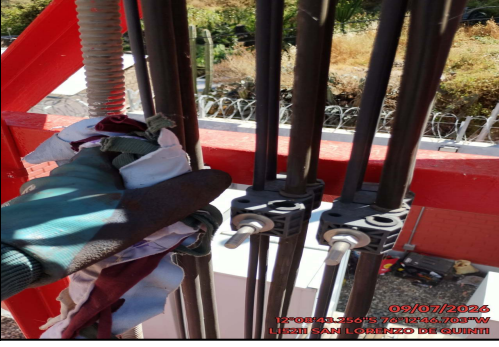
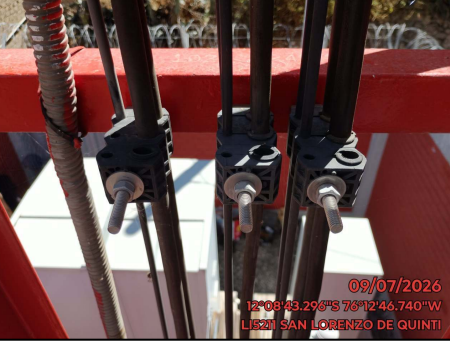
| SELLADO: SELLADO DE EQUIPOS Y DUCTOS POR DONDE INGRESAN LOS CABLES AL GABINETE (CON SIKAFLEX) | | |
|---|---|---|
| CLAMPS: REVISION DE CLAMPS EN CABLES IF, FO Y ENERGIZADO DE RRU's | | |

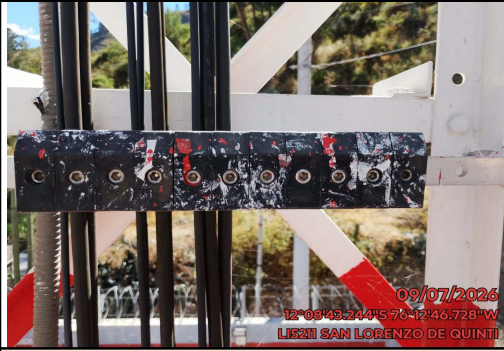
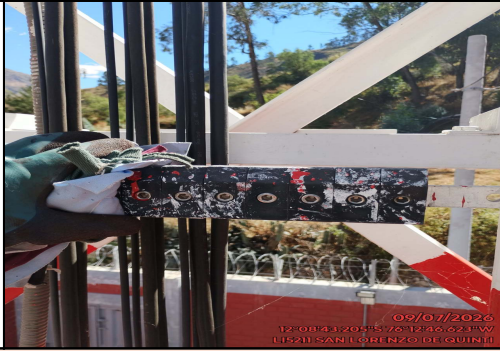
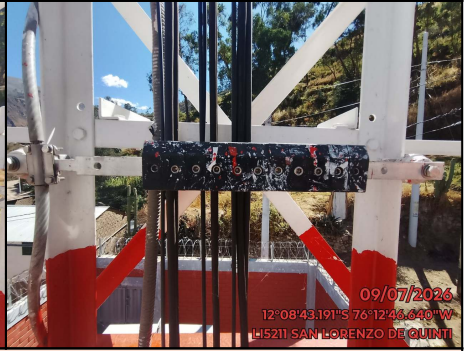
## GROUNDING KIT: REVISION DE ATERRAMIENTO DE CABLES IF, FO Y ENERGIZADO DE RRU's

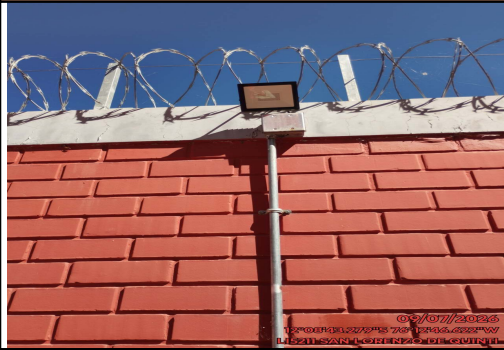
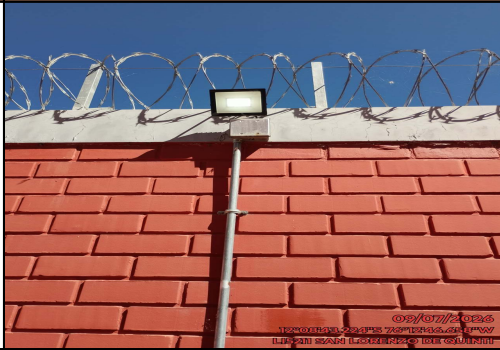
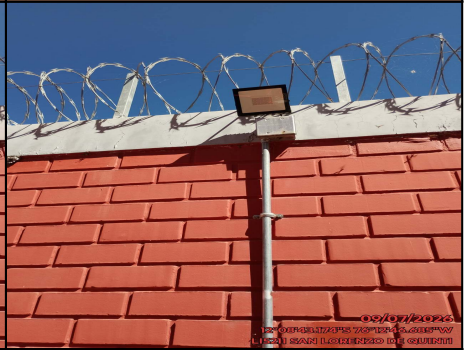
## REVISION DEL ESTADO DE LUMINARIA DE EMERGENCIA (LUMINARIA ENCENDIDA Y APAGADA)

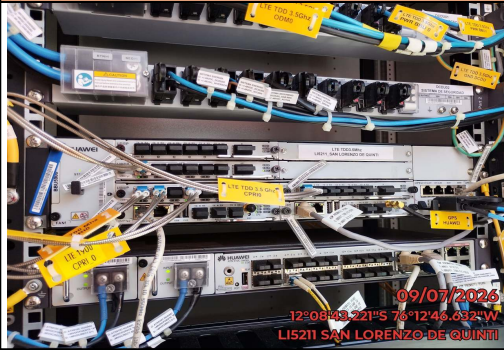
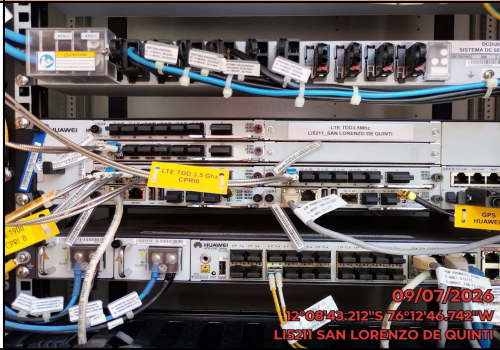
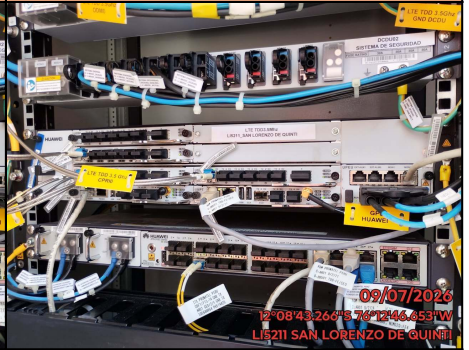
## ETIQUETADO DE DATOS, POWER, TIERRA DE IDU Y TIERRA DE BBU CORRECTAMENTE ETIQUETADOS

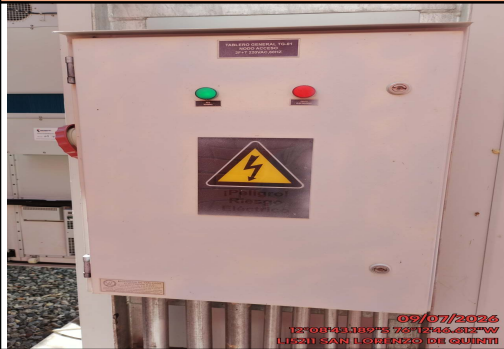
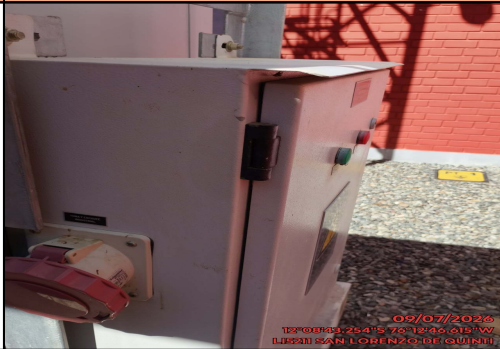
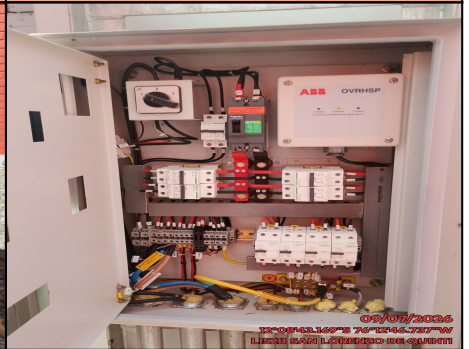
## TABLERO PRONATEL: REVISION DEL ESTADO FISICO DE TABLERO (CORROSION / OXIDO)

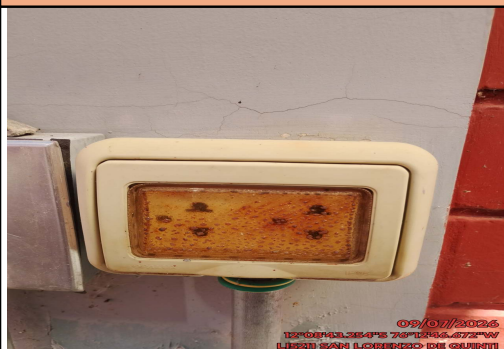
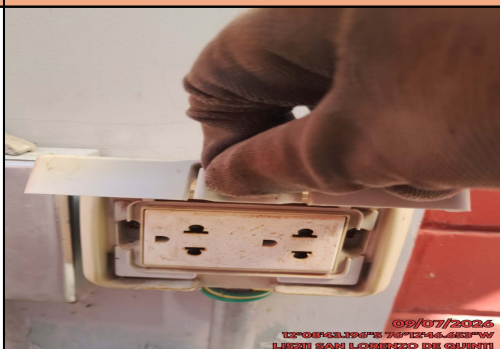
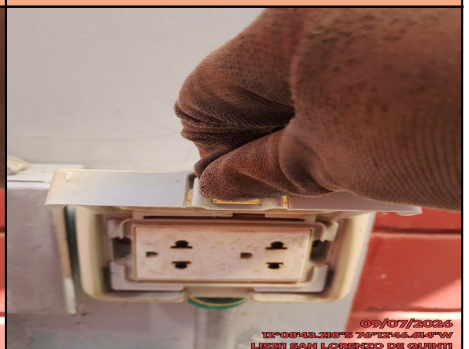
## TOMACORRIENTES: REVISION DEL ESTADO FISICO DE TOMACORRIENTES

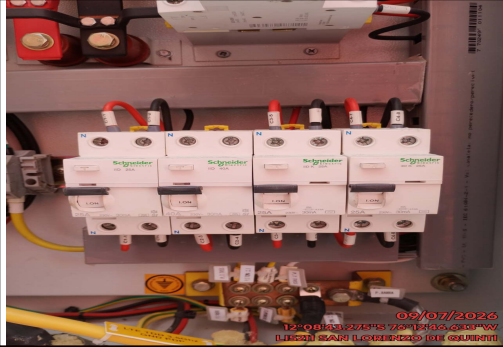
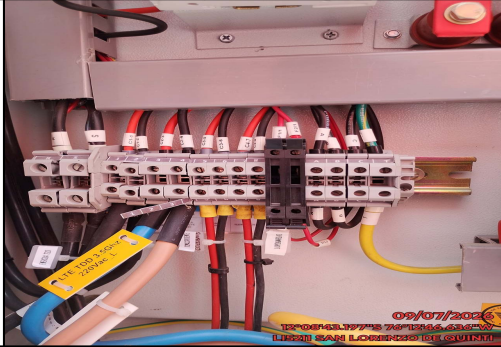
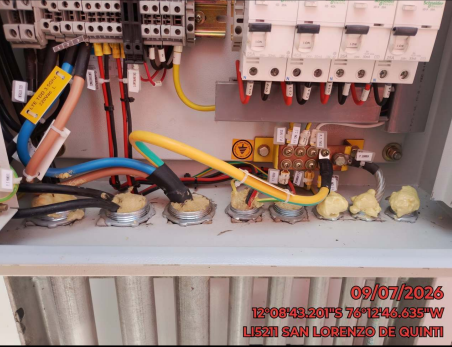
**BORNERAS: DETECCION DE TERMINALES DE CABLES EN TABLERO GENERAL SIN BORNERA**
