## REPORTE FOTOGRÁFICO - TORRES

Nombre de la Estacion: MARIATANA  
Nombre de Localidad: MARIATANA  
Fecha: 09/07/2026 - 09/07/2026  
Direccion: LOMA HUANCACHA  
ID site: LI1555  
CRQ: CRQ000000095561

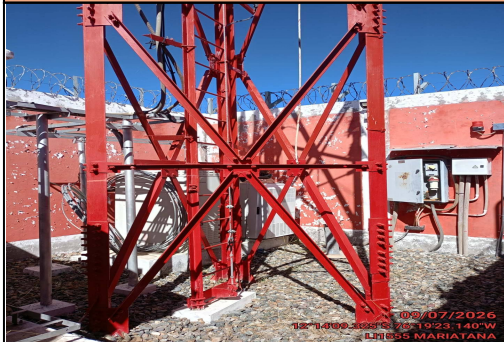
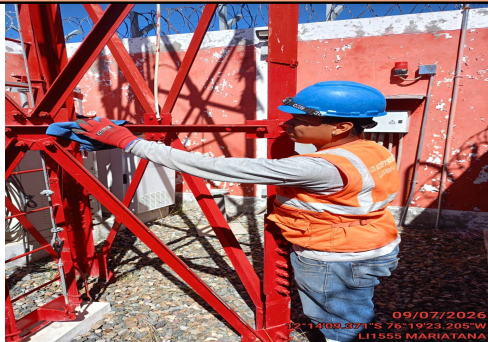
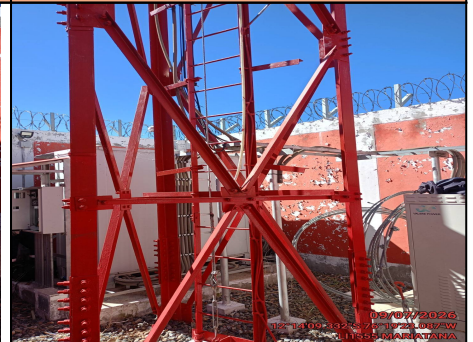
### PINTURA Y GALVANIZADO: VERIFICAR EL ESTADO DE LA PINTURA Y GALVANIZADO

| CHECKLIST - TORRES | | |
|---|---|---|
| Pintura | OK | Verificar visualmente el estado de pintado y realizar el resane de existir puntos con presencia de corrosión |

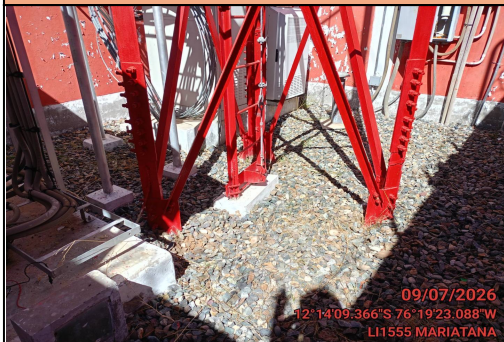
### BASES DEL CONCRETO: REVISION DEL ESTADO DE LAS BASES DEL CONCRETO

| CHECKLIST - TORRES | | |
|---|---|---|
| Bases | OK | Verificar las bases de la torre |

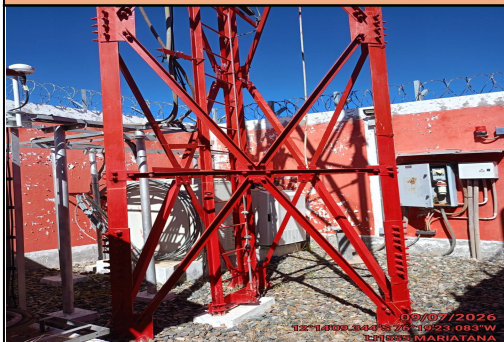
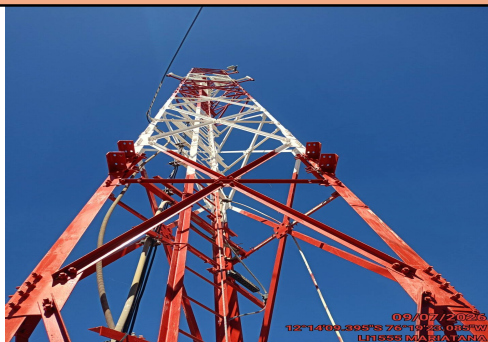
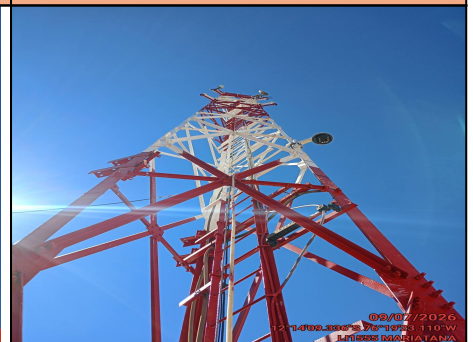
### PERFILES Y CUERPOS: REVISION DE LOS PERFILES, CUERPOS

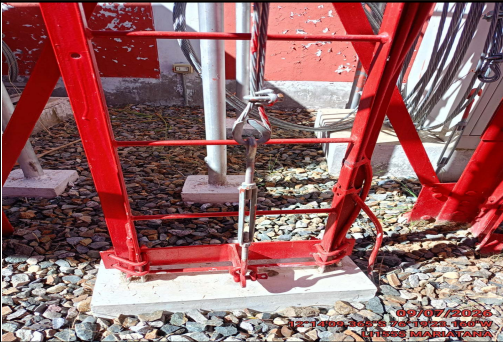
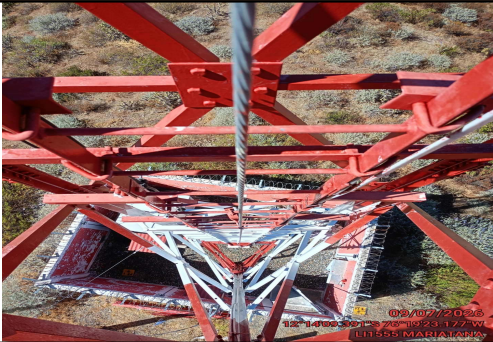
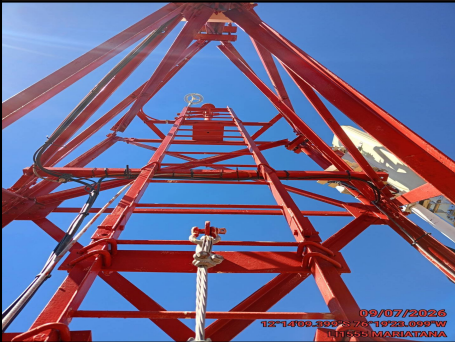
ESCALERILLA: REVISION DEL ESTADO DE LAS ESCALERILLAS

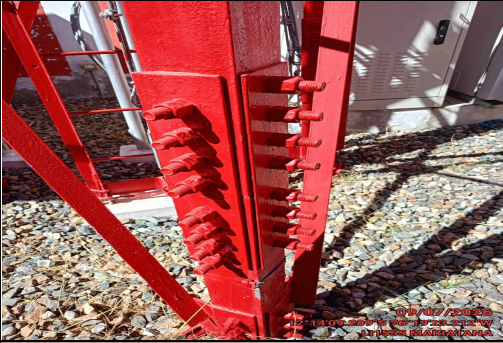
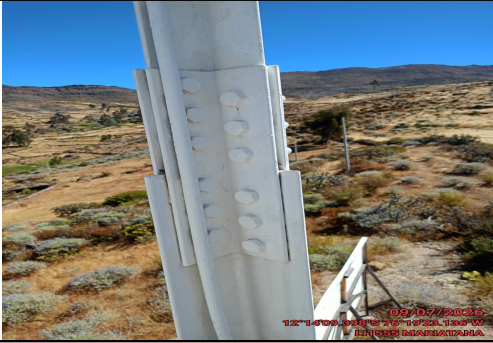
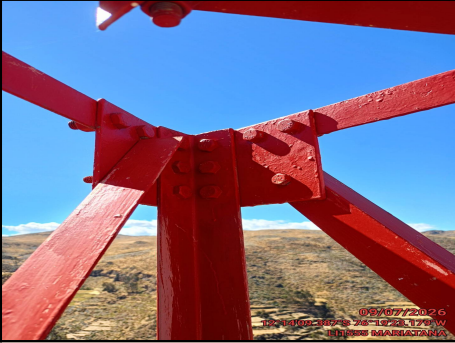
PERNOS Y TUERCAS: REVISION DEL ESTADO DE LOS PERNOS Y LAS TUERCAS

| CHECKLIST - TORRES | | |
|---|---|---|
| Pernos | OK | Realizar inspección visual y ajuste de pernos |

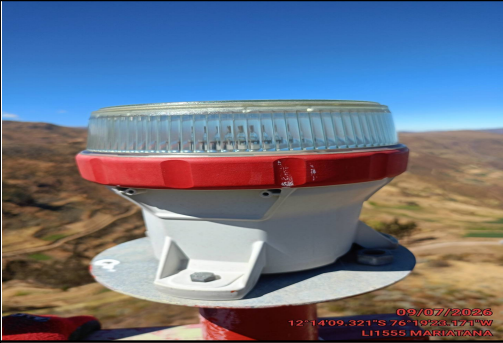
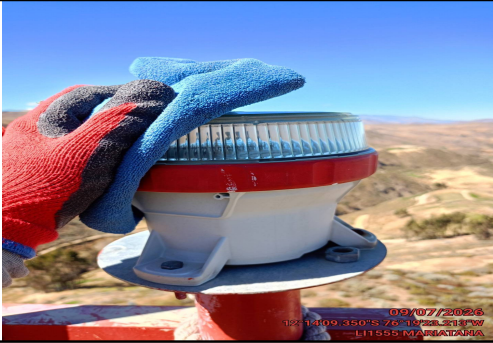
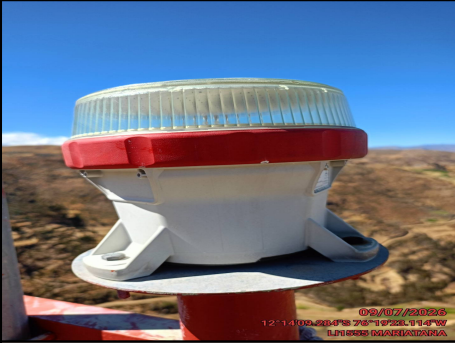
FANALES: REVISION DEL ESTADO DE LOS FANALES

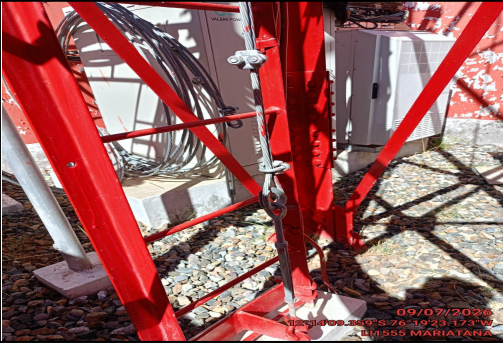
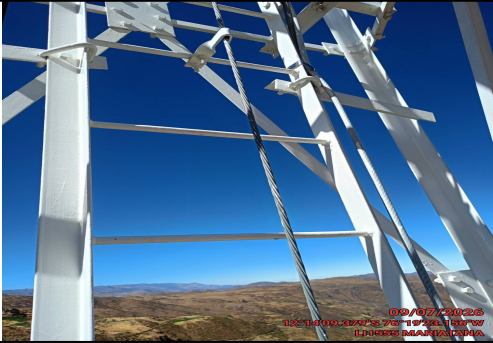
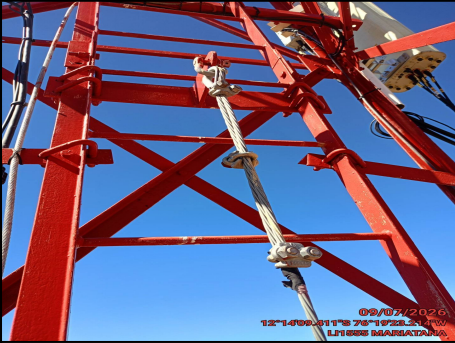
LINEA DE VIDA: REVISION DEL ESTADO DE LA LINEA DE VIDA

| CHECKLIST - TORRES | | |
|---|---|---|
| Línea de vida | OK | Verificar y ajustar la línea de vida |
