## REPORTE FOTOGRÁFICO - SUPERVISION

**Nombre de la Estacion:** COLONIA  
**Nombre de Localidad:** COLONIA  
**Fecha:** 09/07/2026 - 09/07/2026  
**Direccion:** CENTRO POBLADO COLONIA  
**ID site:** LI5622  
**CRQ:** CRQ000000095575

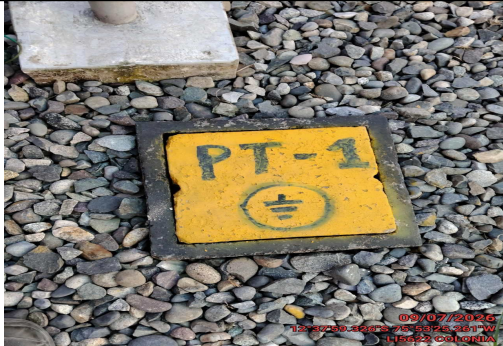
FOTO 1

### TAPAS STAP: PINTADO DE TAPAS SEGUN PLANO SPAT

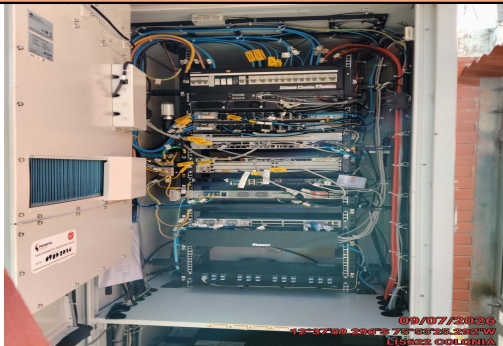
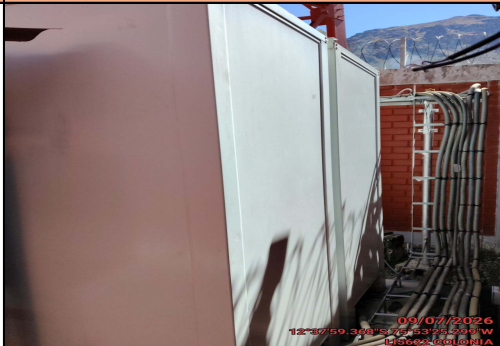
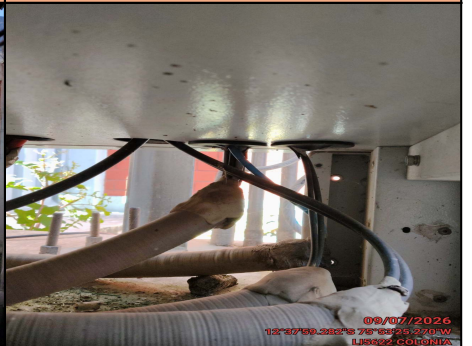
### LIMPIEZA GABINETE: LIMPIEZA DENTRO, PARTE POSTERIOR, PARTE BAJA Y ENTRE LOS GABINETES

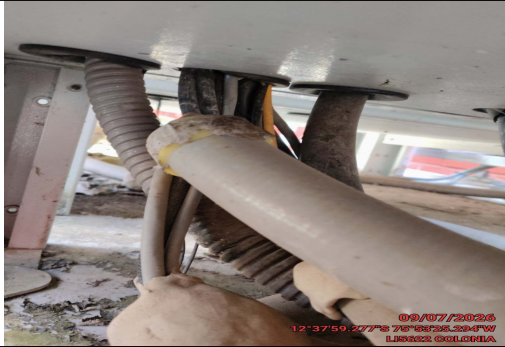
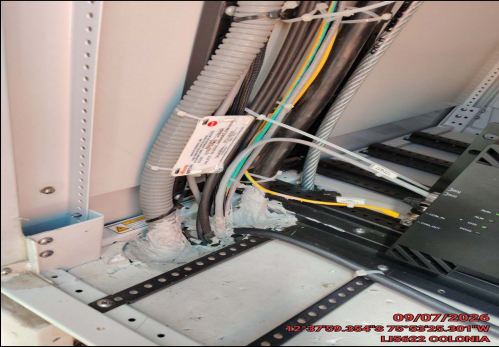
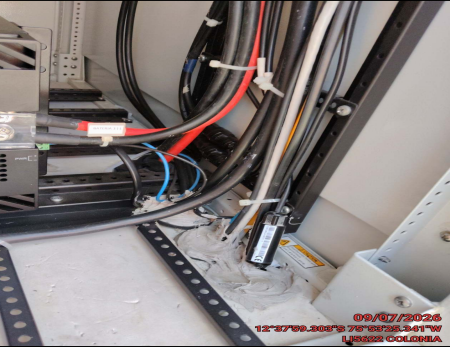
| SELLADO: SELLADO DE EQUIPOS Y DUCTOS POR DONDE INGRESAN LOS CABLES AL GABINETE (CON SIKAFLEX) | | |

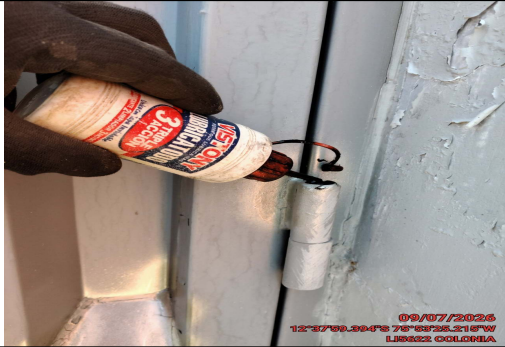
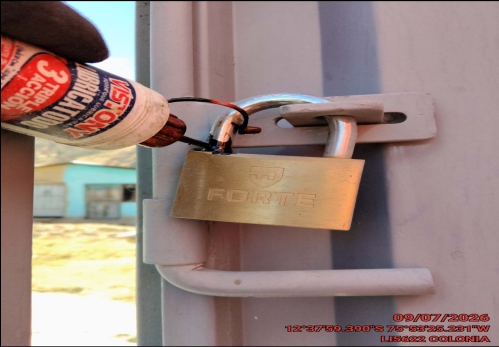
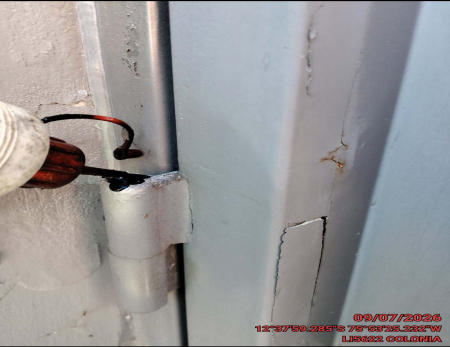
| SELLADO: SELLADO DE EQUIPOS Y DUCTOS POR DONDE INGRESAN LOS CABLES AL GABINETE (CON SIKAFLEX) | | |
|---|---|---|
| ACEITADO: ACEITADO DE PUERTAS Y CANDADOS | | |

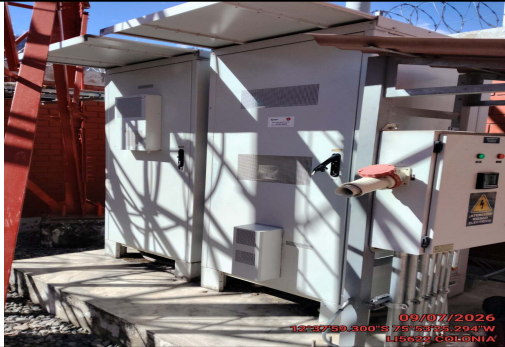
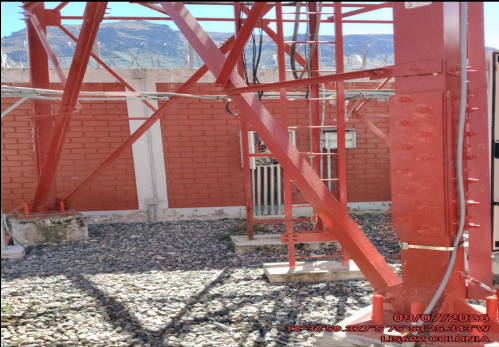
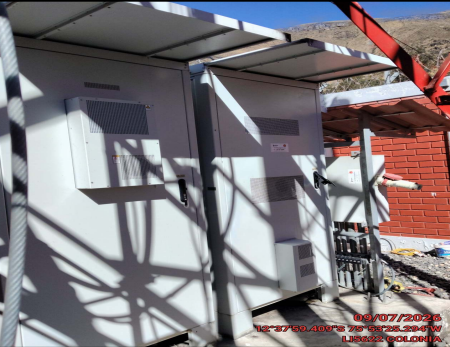
| SELLADO: SELLADO DE EQUIPOS Y DUCTOS POR DONDE INGRESAN LOS CABLES AL GABINETE (CON SIKAFLEX) | | |
|---|---|---|
| LIMPIEZA INTERIOR: LIMPIEZA INTERIOR DEL SITE / DESMALEZADO | | |

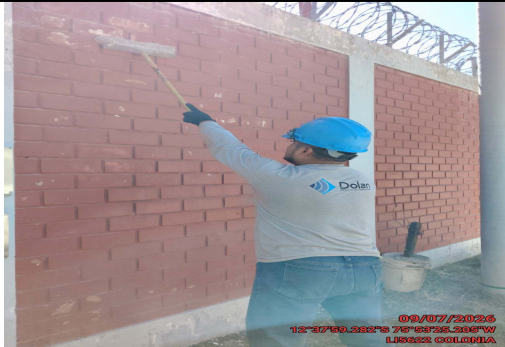
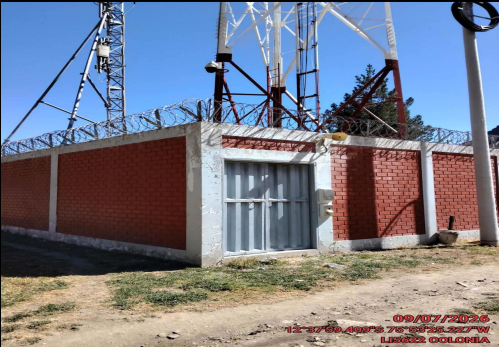
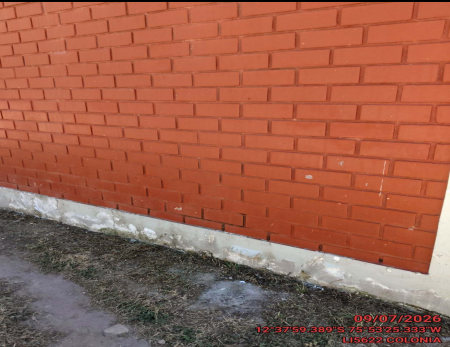
| SELLADO: SELLADO DE EQUIPOS Y DUCTOS POR DONDE INGRESAN LOS CABLES AL GABINETE (CON SIKAFLEX) | | |
|---|---|---|
| LIMPIEZA EXTERIOR: LIMPIEZA EXTERIOR DEL SITE / DESMALEZADO | | |

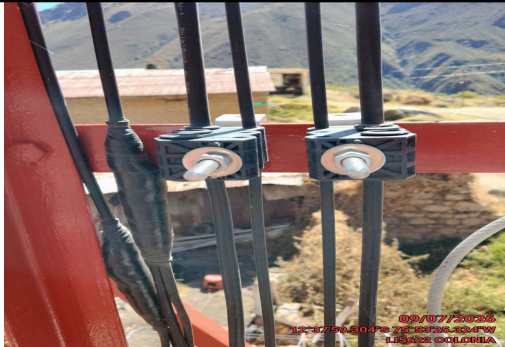
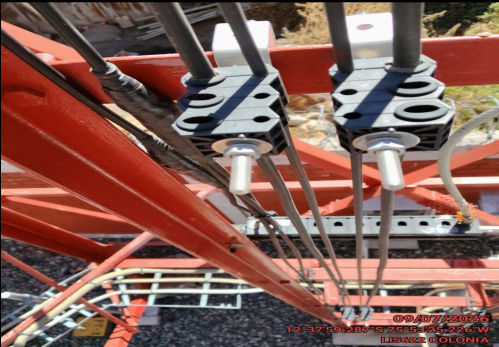
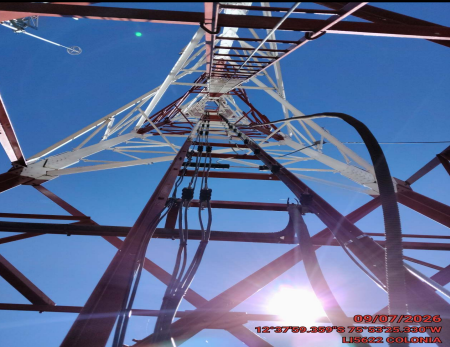
| SELLADO: SELLADO DE EQUIPOS Y DUCTOS POR DONDE INGRESAN LOS CABLES AL GABINETE (CON SIKAFLEX) | | |
|---|---|---|
| CLAMPS: REVISION DE CLAMPS EN CABLES IF, FO Y ENERGIZADO DE RRU's | | |

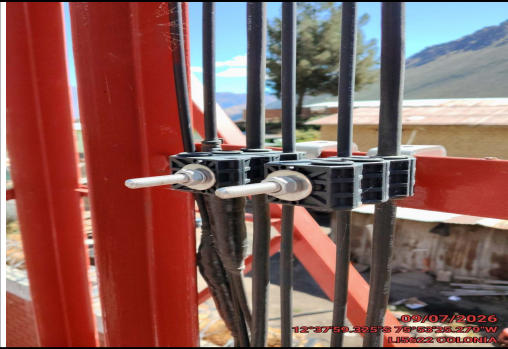
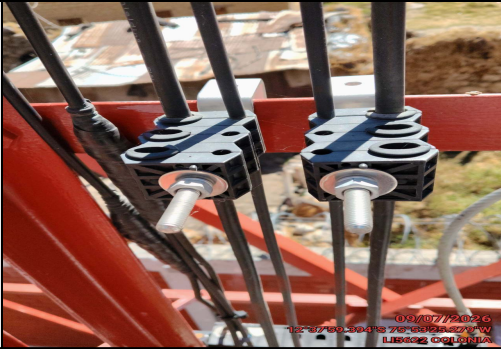
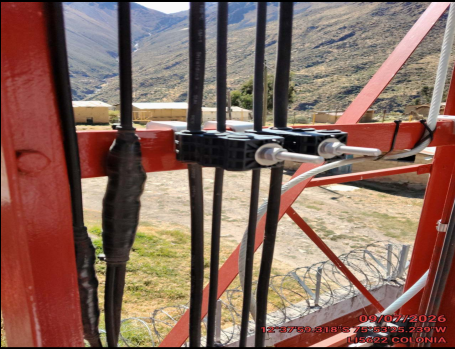
GROUNDING KIT: REVISION DE ATERRAMIENTO DE CABLES IF, FO Y ENERGIZADO DE RRU's

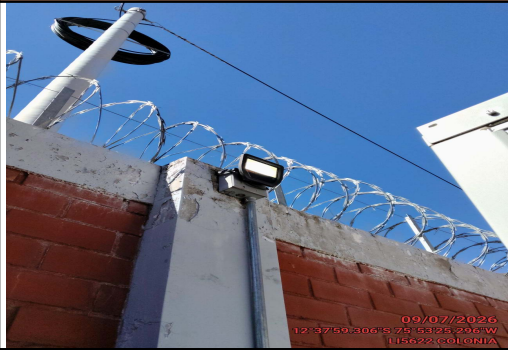
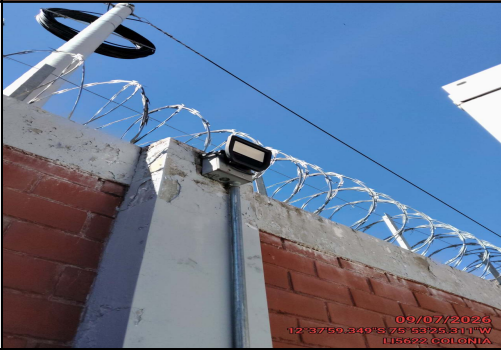
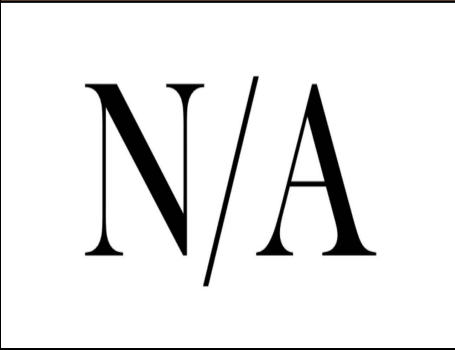
REVISION DEL ESTADO DE LUMINARIA DE EMERGENCIA (LUMINARIA ENCENDIDA Y APAGADA)

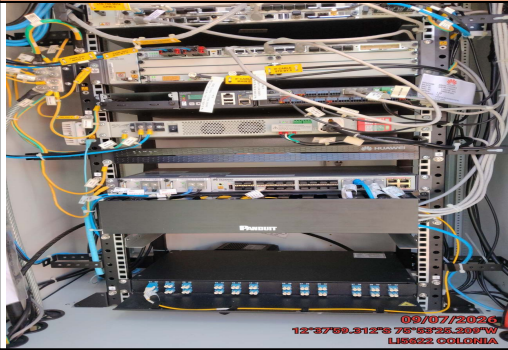
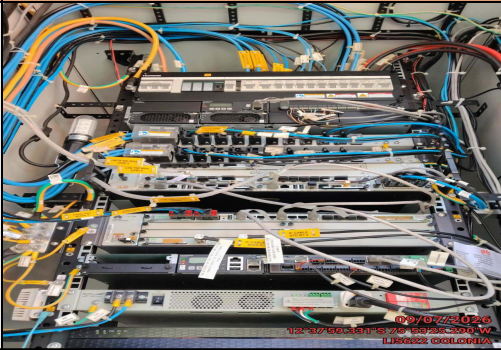
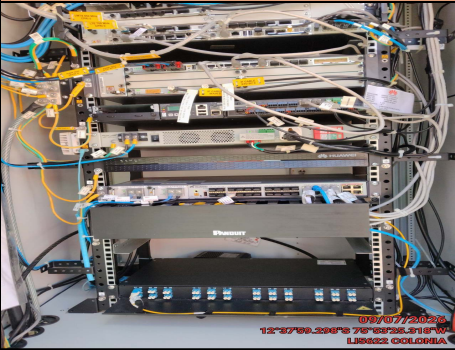
ETIQUETADO DE DATOS, POWER, TIERRA DE IDU Y TIERRA DE BBU CORRECTAMENTE ETIQUETADOS

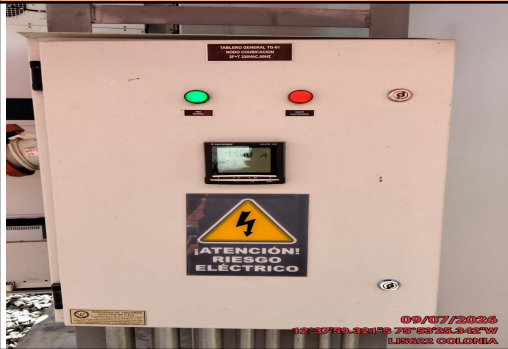
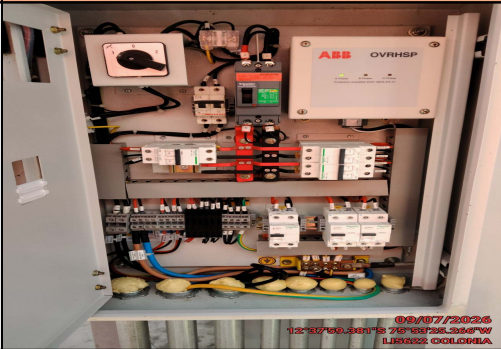
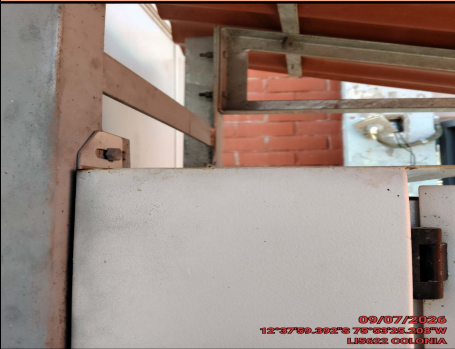
TABLERO PRONATEL: REVISION DEL ESTADO FISICO DE TABLERO (CORROSION / OXIDO)

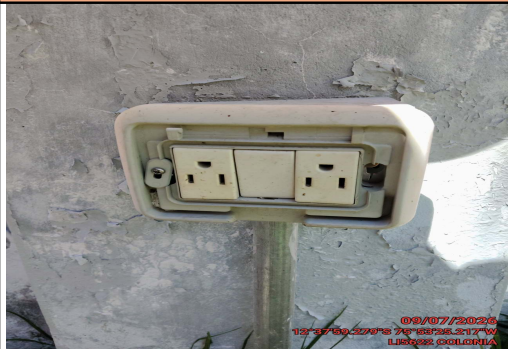
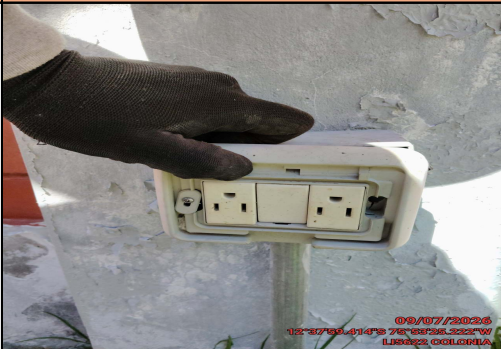
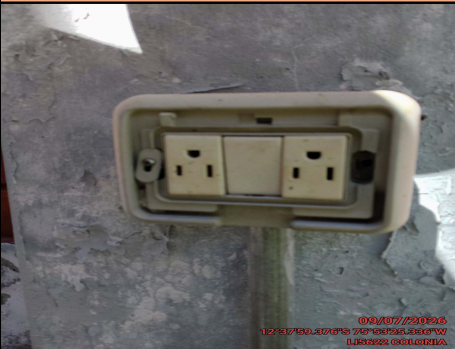
TOMACORRIENTES: REVISION DEL ESTADO FISICO DE TOMACORRIENTES

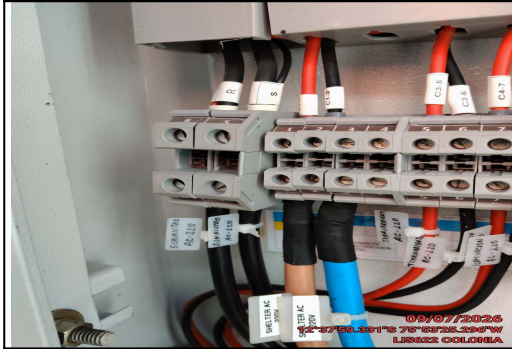
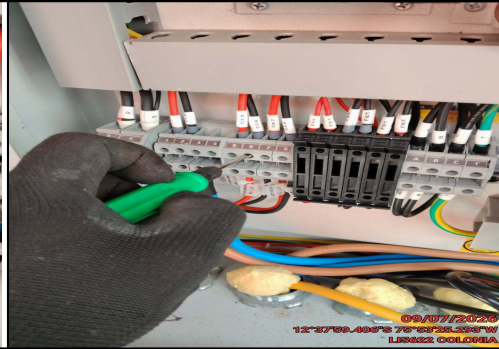
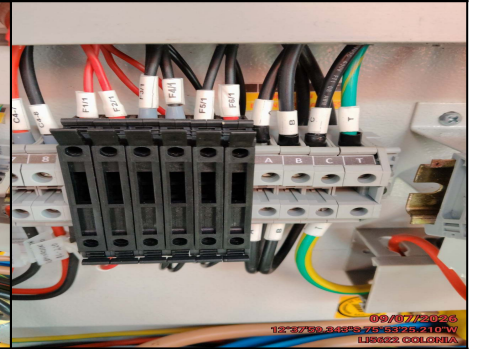
## BORNERAS: DETECCION DE TERMINALES DE CABLES EN TABLERO GENERAL SIN BORNERA

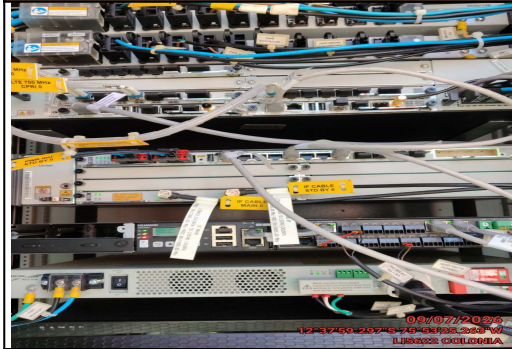
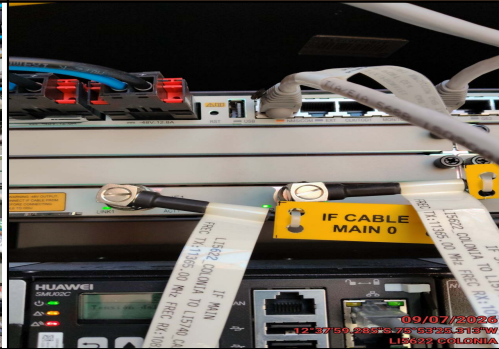
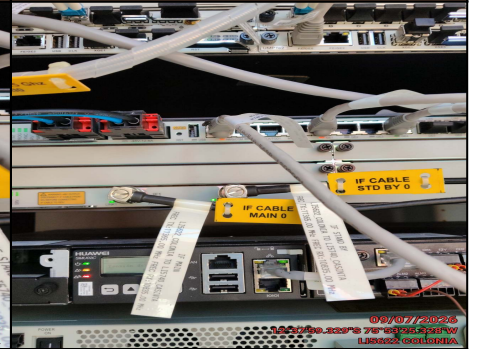
## CONECTORES: DETECCION DE CONECTORES FI EN IDU SIN PROTECCION DE MANGA TERMOCONTRAIBLE
