## REPORTE FOTOGRÁFICO - SPD y Tableros Eléctricos

Nombre de la Estación: ESPERANZA BAJA  
Nombre de Localidad: HUARAL  
Fecha: 09/07/2026 - 09/07/2026  
Dirección: CP ESPERANZA BAJA  
ID site: LI4942  
CRQ: CRQ000000095455

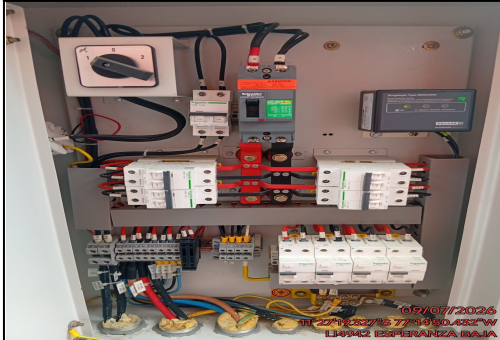
#### ANTES

### VERIFICACIÓN DE PARÁMETRO DE OPERACIÓN : VOLTAJE(V)
