# REPORTE FOTOGRÁFICO - Sistema Rectificador, Cargador y Banco de Baterías

**Nombre de la Estación:** ESPERANZA BAJA  
**Nombre de Localidad:** HUARAL  
**Fecha:** 09/07/2026 - 09/07/2026  
**Dirección:** CP ESPERANZA BAJA  
**ID site:** LI4942  
**CRQ:** CRQ00000095455

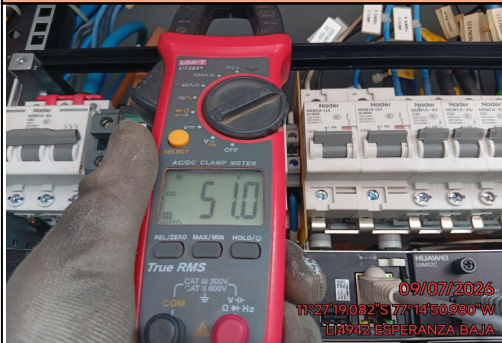
### ANTES

## VERIFICACIÓN DE PARÁMETRO DE OPERACIÓN : VOLTAJE(V)

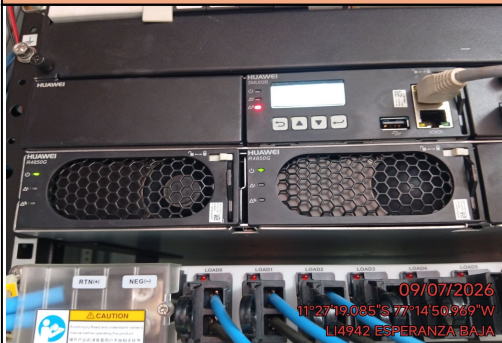
### ANTES

## LIMPIEZA TÉCNICA DE COMPONENTES

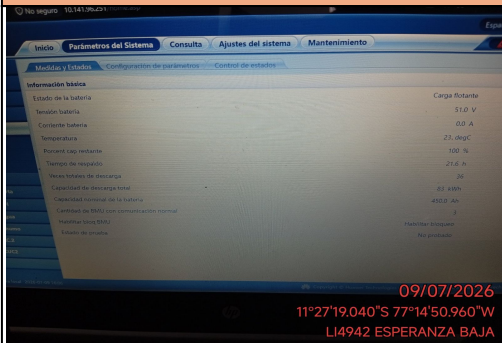
### ANTES

## PRUEBA DE ALARMAS DE BATERIAS
