## REPORTE FOTOGRÁFICO - Observaciones Internas

**Nombre de la Estacion:** ANTIOQUIA  
**Nombre de Localidad:** ANTIOQUIA  
**Fecha:** 09/07/2026 - 09/07/2026  
**Dirección:** CL EL PINO S/N  
**ID site:** LI3966  
**CRQ:** CRQ000000095557

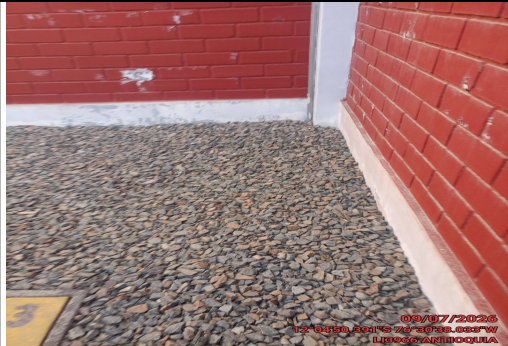
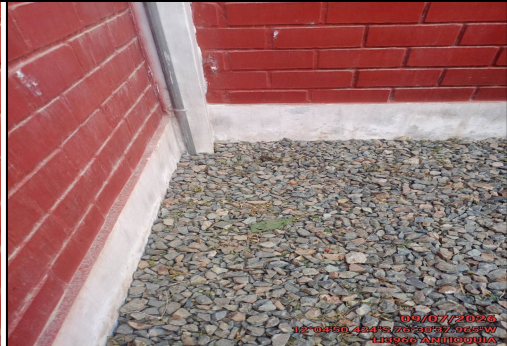
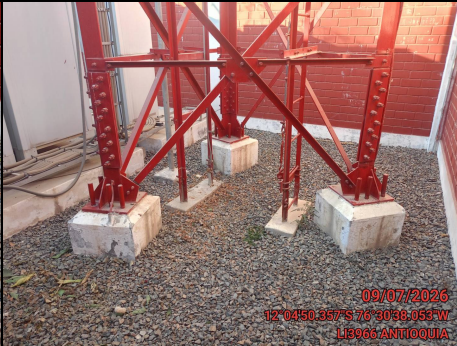
| FOTO 1 | FOTO 2 | FOTO 3 | |

| CONCRETO DESPRENDIDO | | CRITICIDAD | BAJA |

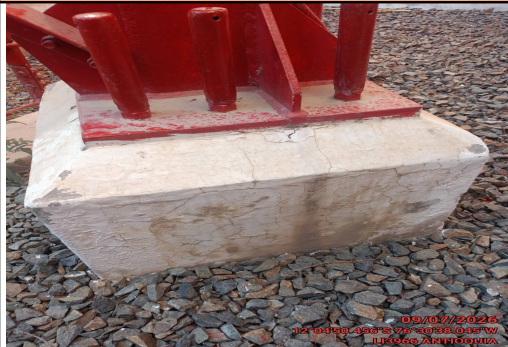
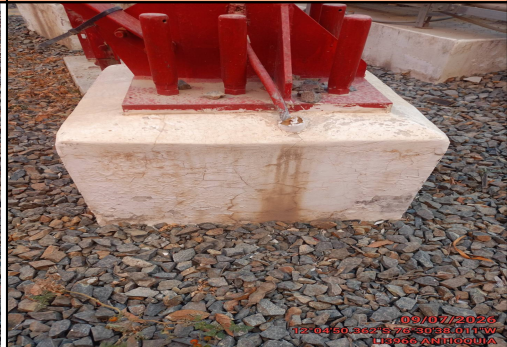
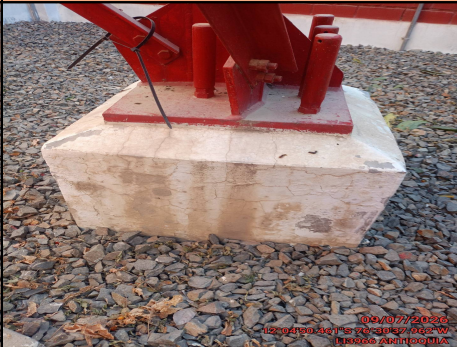
| FOTO 1 | FOTO 2 | FOTO 3 | |

| BASES DE TORRES CON FISURAS | | CRITICIDAD | BAJA |

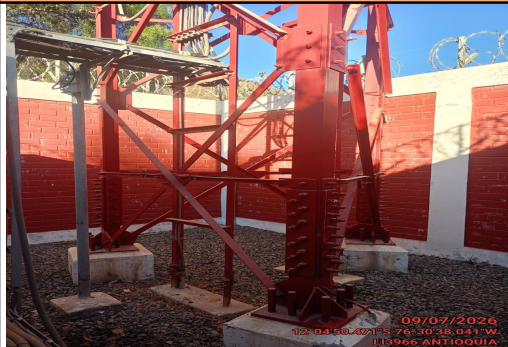
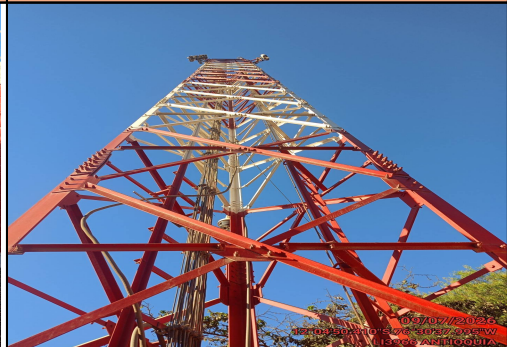
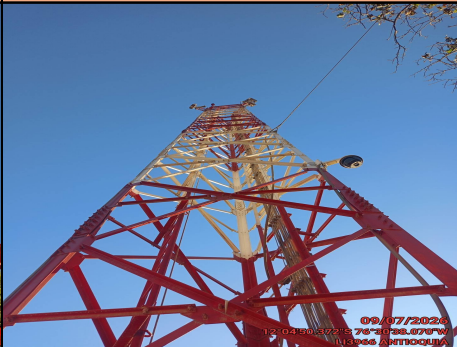
| FOTO 1 | FOTO 2 | FOTO 3 | |

| TORRE OXIDADA | | CRITICIDAD | BAJA |
