## REPORTE FOTOGRÁFICO - Sistema de Seguridad Física Interior

**Nombre de la Estacion:** ESPERANZA BAJA  
**Nombre de Localidad:** HUARAL  
**Fecha:** 09/07/2026 - 09/07/2026  
**Direccion:** CP ESPERANZA BAJA  
**ID site:** LI4942  
**CRQ:** CRQ000000095455

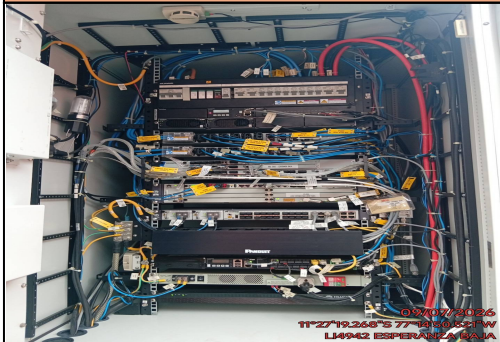
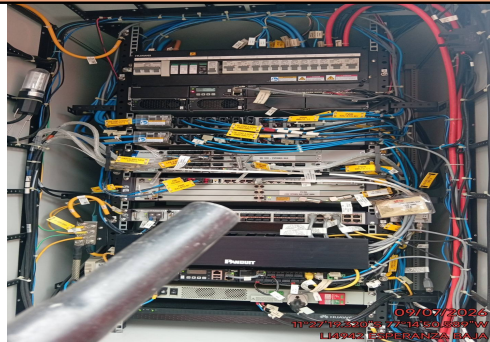
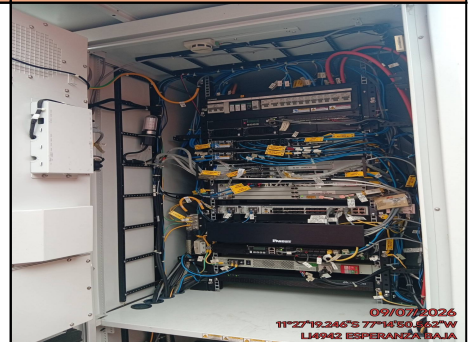
### LIMPIEZA GENERAL DE LOS EQUIPOS DEL SISTEMA

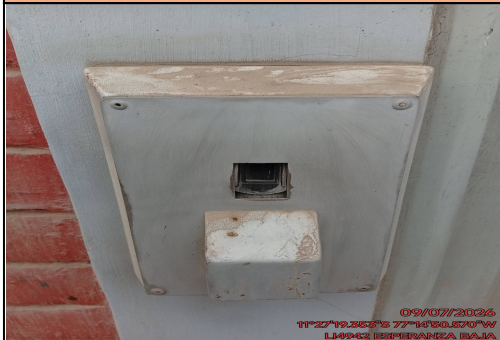
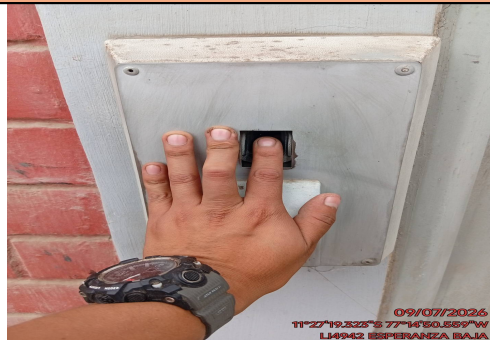
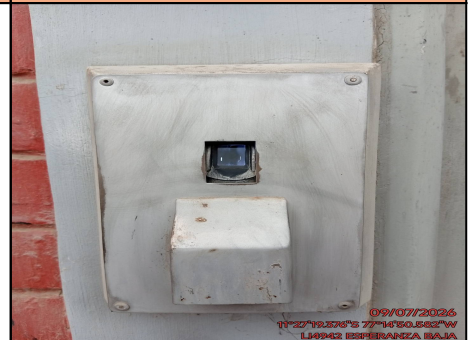
### REVISIÓN DEL BUEN FUNCIONAMIENTO DE LA LECTORA

| CHECKLIST - SISTEMA DE SEGURIDAD | | |
|---|---|---|
| Lector de Huella | OK | Verificar el buen funcionamiento de la lectora |

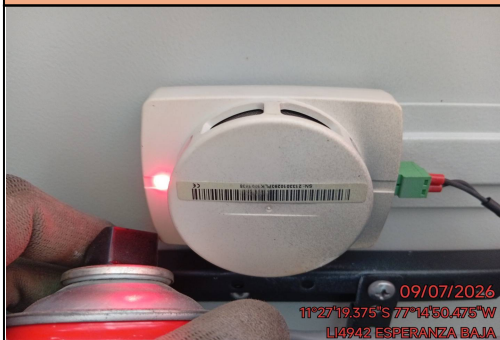
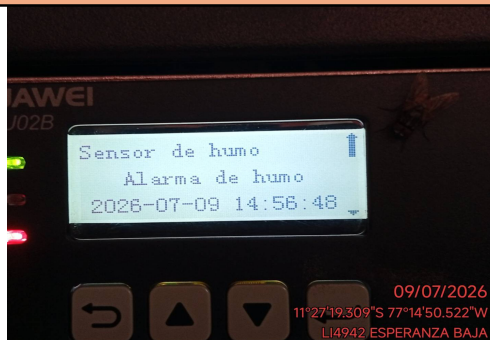
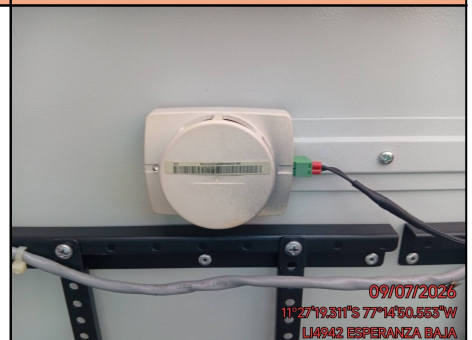
### REVISIÓN DEL FUNCIONAMIENTO DEL SENSOR DE HUMO

| CHECKLIST - SISTEMA DE SEGURIDAD | | |
|---|---|---|
| Sensor de Humo | OK | Revisión estado del sensor de Humo |

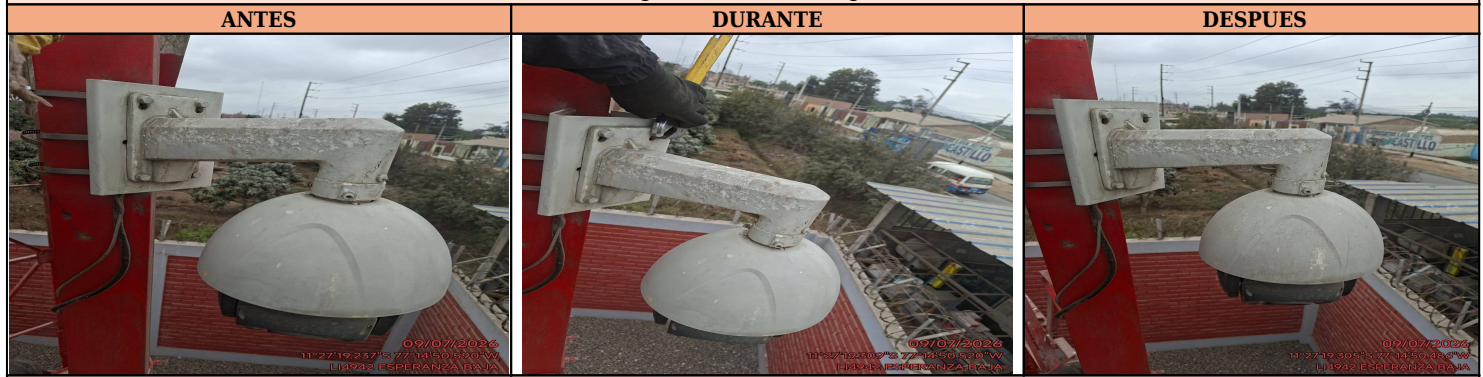
## REVISIÓN DE SUJECCIÓN Y ANCLAJES DE CÁMARA

| CHECKLIST - SISTEMA DE SEGURIDAD | | |
|---|---|---|
| Cámara | OK | Revisión de sujeción y anclajes de la Cámara |

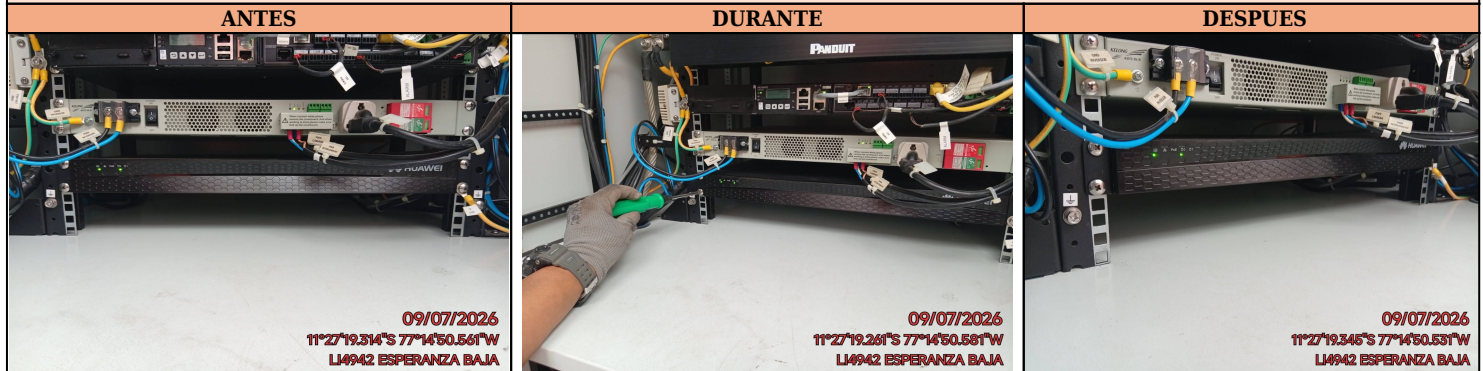
## REVISIÓN DEL EQUIPO DE GRABACIÓN (VCN510 - 8P)

| CHECKLIST - SISTEMA DE SEGURIDAD | | |
|---|---|---|
| Grabador de Video | OK | Verificar grabación local desde el NOC |

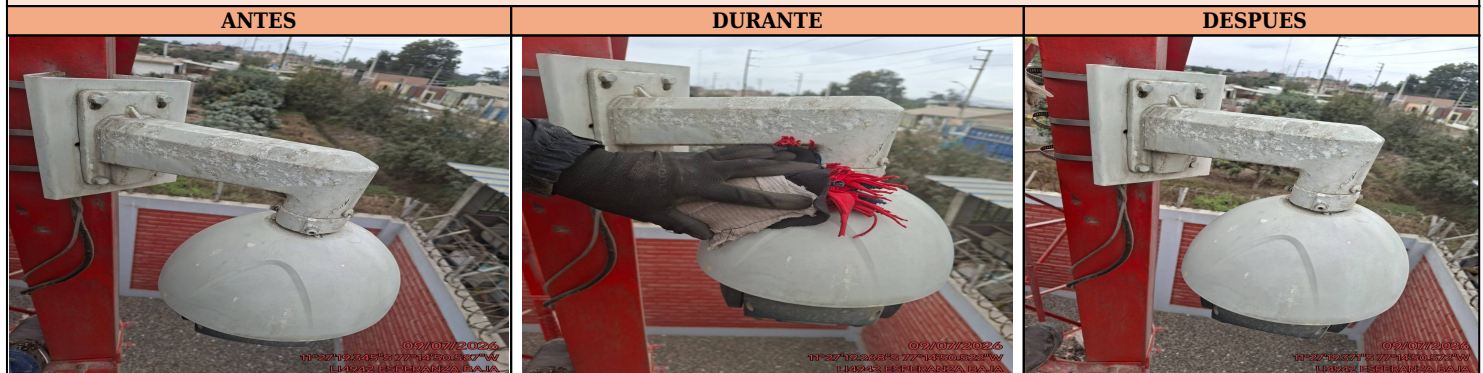
## LIMPIEZA CÁMARA DE VIDEO

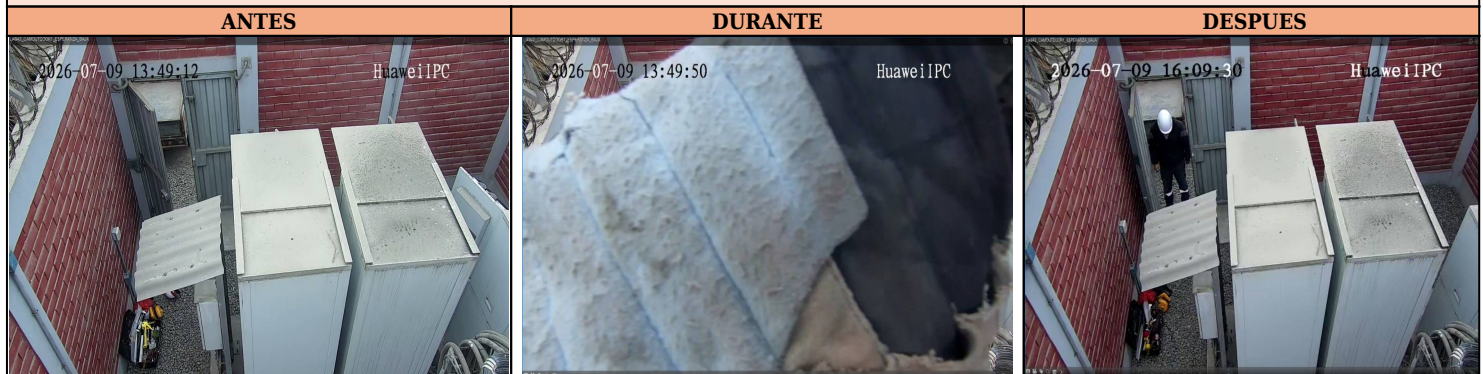
## REGISTRO DE CÁMARA AL MOMENTO DE REALIZAR SU LIMPIEZA

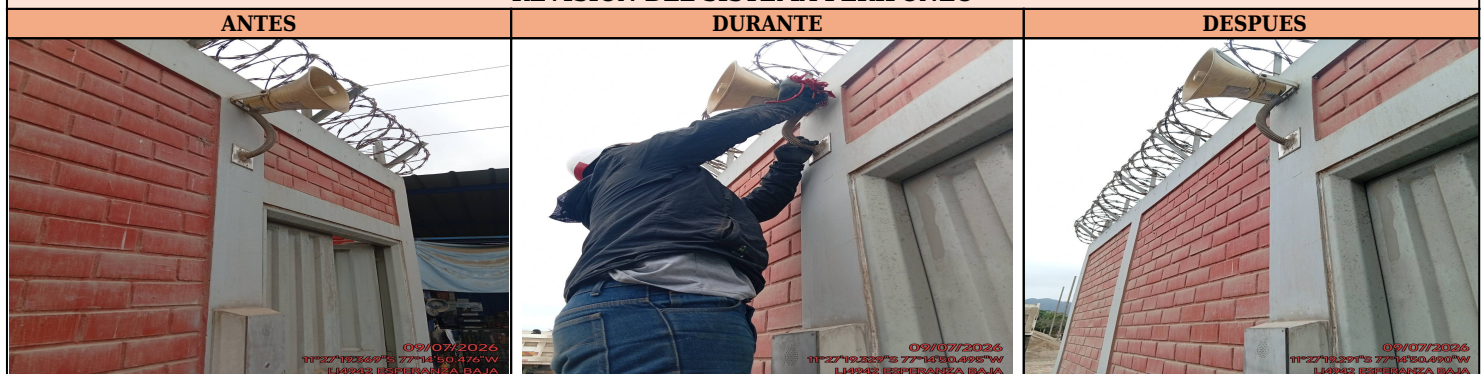
## REVISIÓN DEL SISTEMA PERIFONEO
