## REPORTE FOTOGRÁFICO - SUPERVISION

**Nombre de la Estacion:** HUAURA  
**Nombre de Localidad:** VEGUETA  
**Fecha:** 13/07/2026 - 13/07/2026  
**Dirección:** CA PANAMERICANA NORTE KM159 - CERRO PRIMAVERA  
**ID site:** LI0400  
**CRQ:** CRQ000000098511

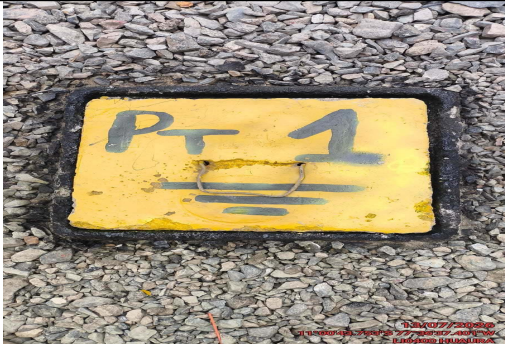
### TAPAS STAP: PINTADO DE TAPAS SEGUN PLANO SPAT

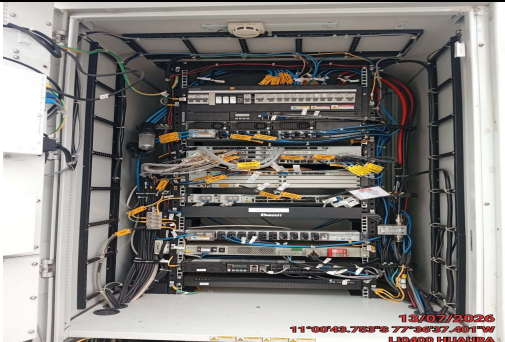
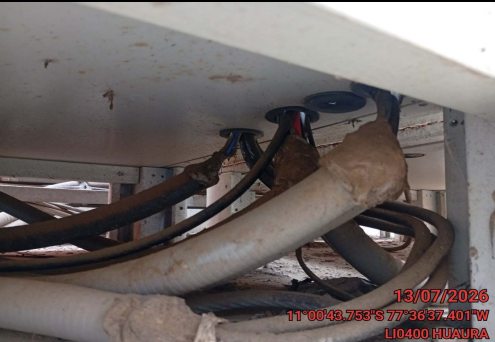
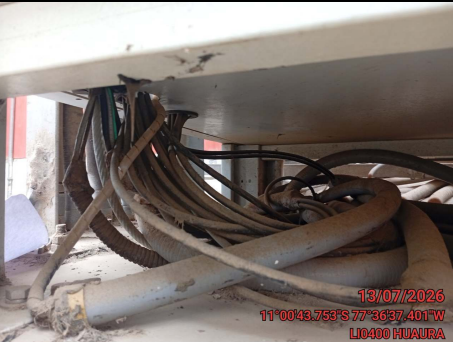
### LIMPIEZA GABINETE: LIMPIEZA DENTRO, PARTE POSTERIOR, PARTE BAJA Y ENTRE LOS GABINETES

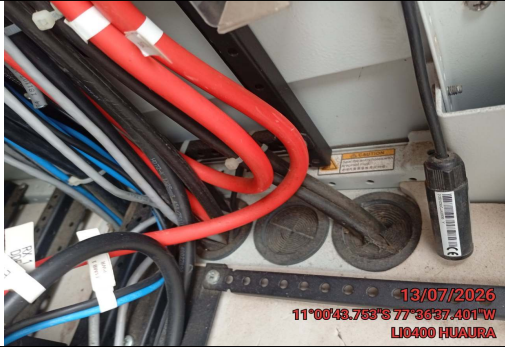
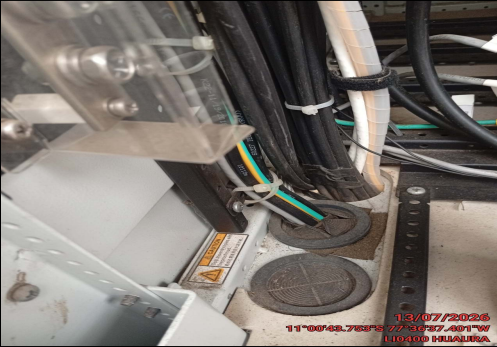
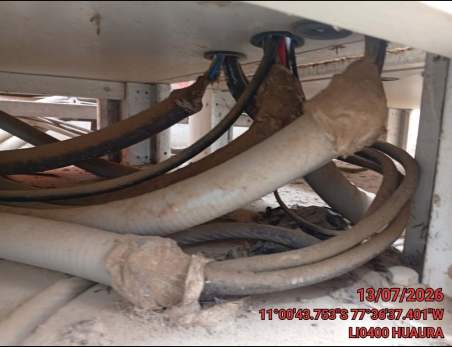
| SELLADO: SELLADO DE EQUIPOS Y DUCTOS POR DONDE INGRESAN LOS CABLES AL GABINETE (CON SIKAFLEX) | | |

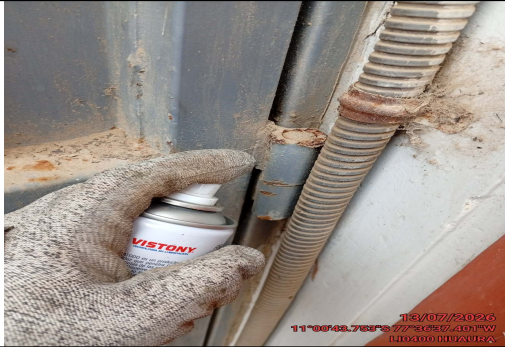
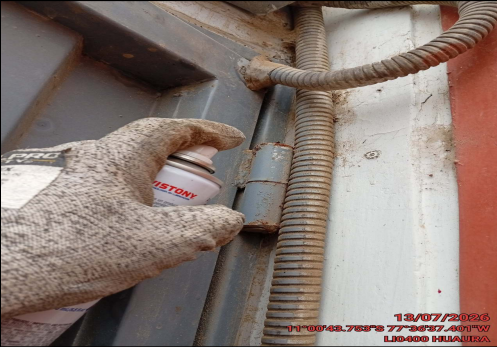
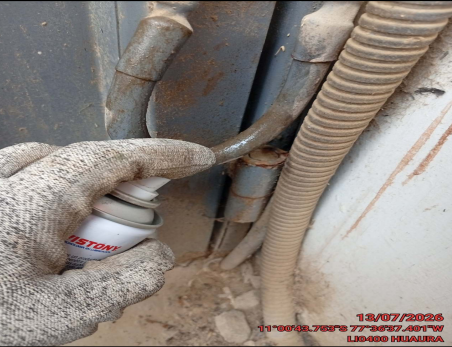
| SELLADO: SELLADO DE EQUIPOS Y DUCTOS POR DONDE INGRESAN LOS CABLES AL GABINETE (CON SIKAFLEX) | | |
|---|---|---|
| ACEITADO: ACEITADO DE PUERTAS Y CANDADOS | | |

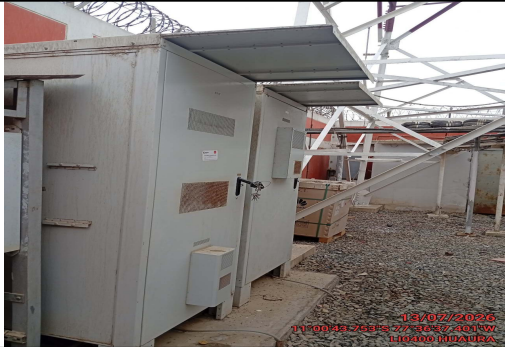
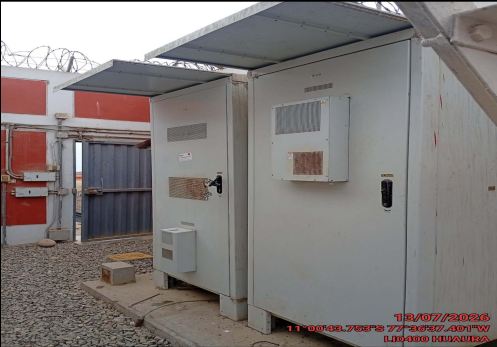
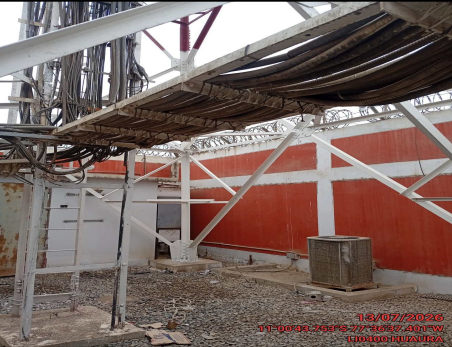
| SELLADO: SELLADO DE EQUIPOS Y DUCTOS POR DONDE INGRESAN LOS CABLES AL GABINETE (CON SIKAFLEX) | | |
|---|---|---|
| LIMPIEZA INTERIOR: LIMPIEZA INTERIOR DEL SITE / DESMALEZADO | | |

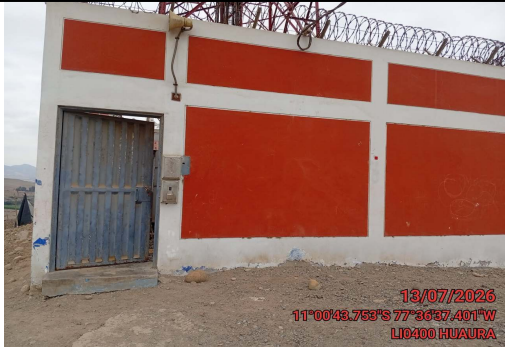
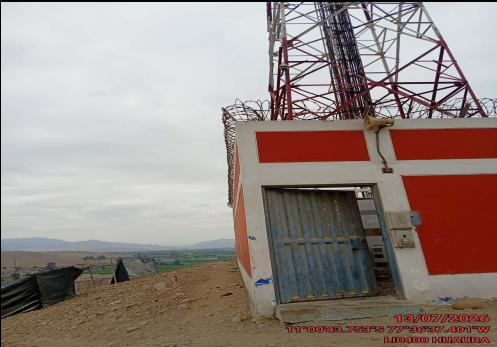
| SELLADO: SELLADO DE EQUIPOS Y DUCTOS POR DONDE INGRESAN LOS CABLES AL GABINETE (CON SIKAFLEX) | | |
|---|---|---|
| LIMPIEZA EXTERIOR: LIMPIEZA EXTERIOR DEL SITE / DESMALEZADO | | |

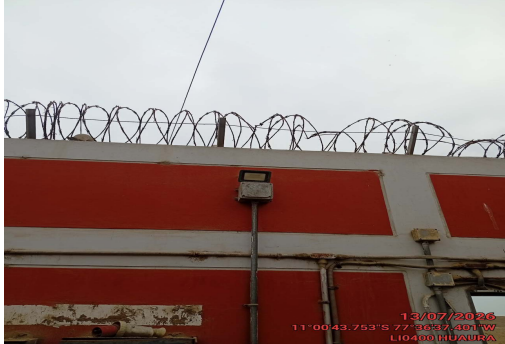
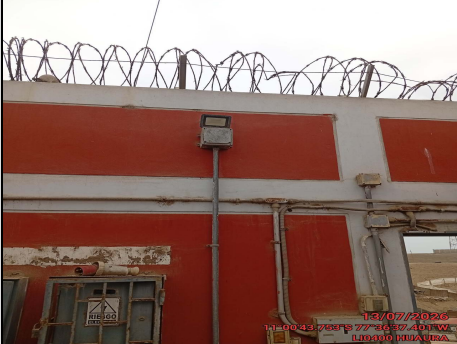
REVISION DEL ESTADO DE LUMINARIA DE EMERGENCIA (LUMINARIA ENCENDIDA Y APAGADA)

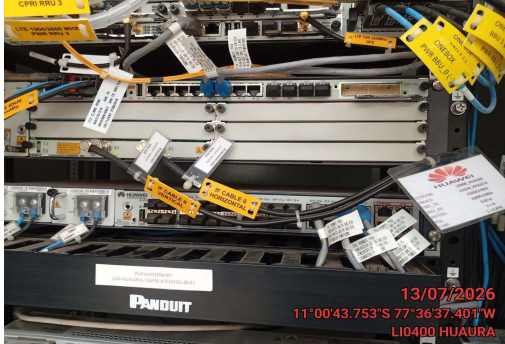
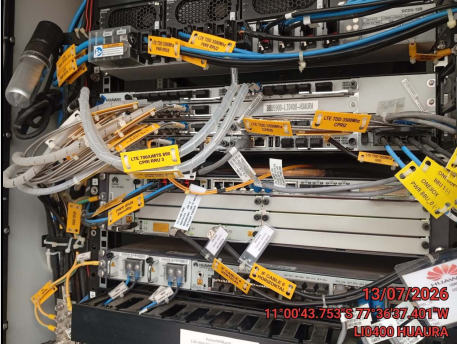
ETIQUETADO DE DATOS, POWER, TIERRA DE IDU Y TIERRA DE BBU CORRECTAMENTE ETIQUETADOS

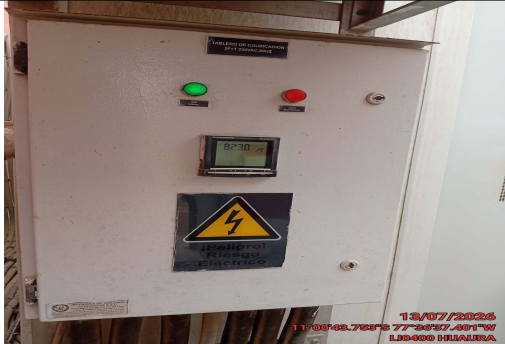
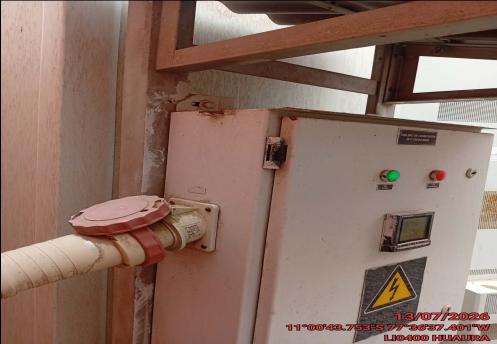
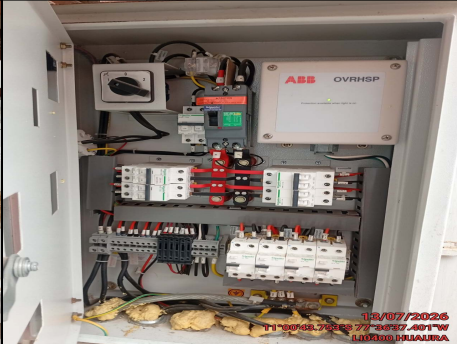
TABLERO PRONATEL: REVISION DEL ESTADO FISICO DE TABLERO (CORROSION / OXIDO)

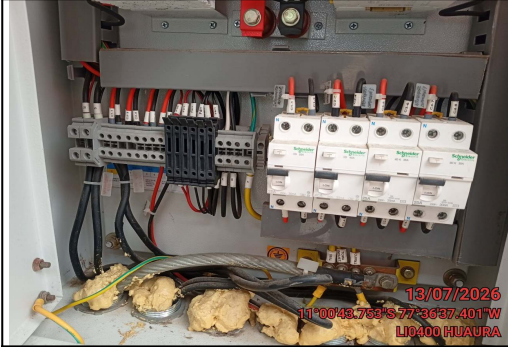
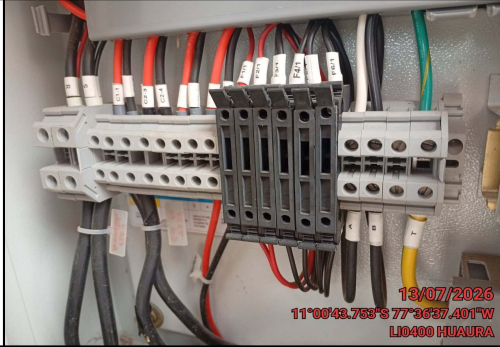
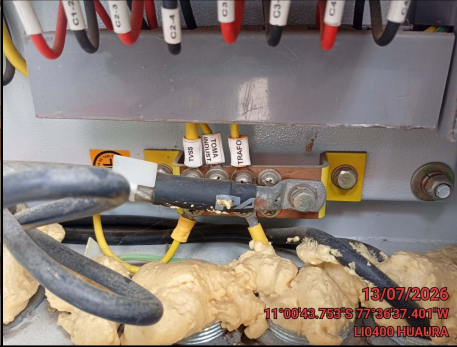
**BORNERAS: DETECCION DE TERMINALES DE CABLES EN TABLERO GENERAL SIN BORNERA**

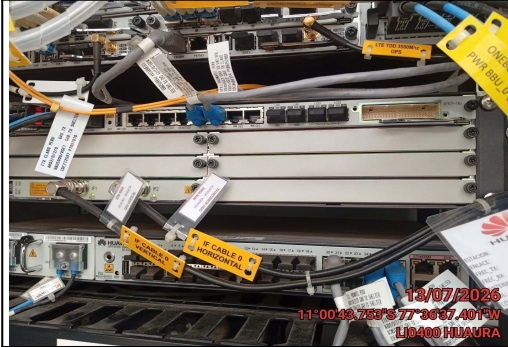
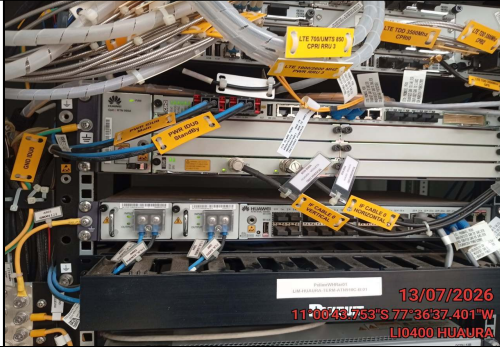
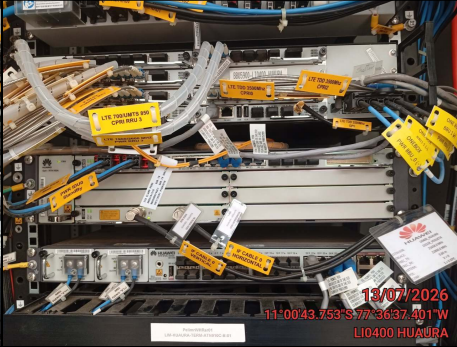
**CONECTORES: DETECCION DE CONECTORES FI EN IDU SIN PROTECCION DE MANGA TERMOCONTRAIBLE**
