## REPORTE FOTOGRÁFICO - Observaciones Internas

**Nombre de la Estación:** CANCHAPILCA  
**Nombre de Localidad:** LAMPÍAN  
**Fecha:** 13/07/2026 - 13/07/2026  
**Dirección:** CENTRO POBLADO CANCHAPILCA  
**ID site:** LI5143  
**CRQ:** CRQ000000098541

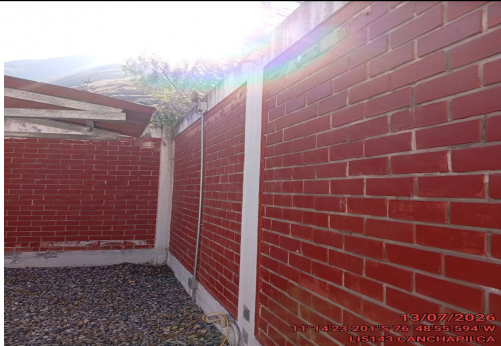
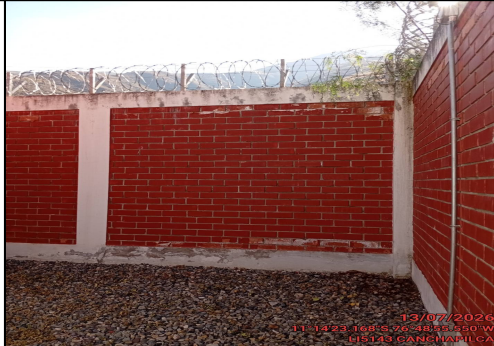
### PAREDES Y COLUMNAS CON FISURAS

### BAJA

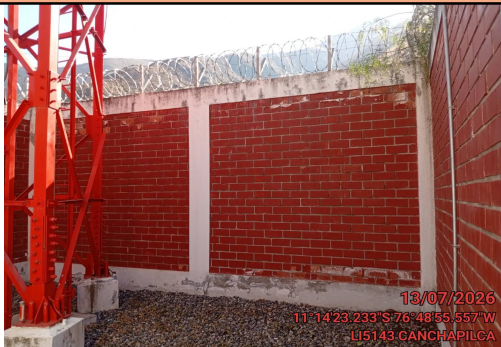
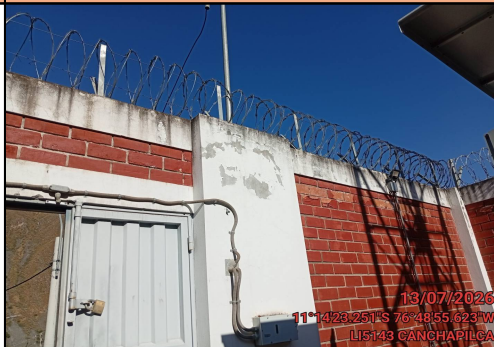
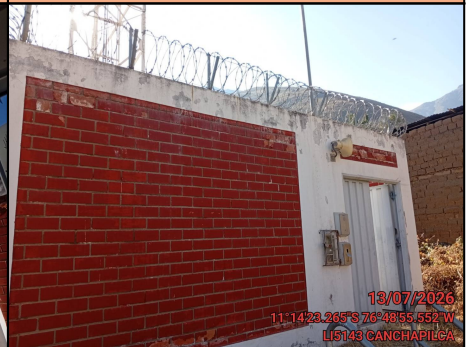
### PAREDES Y COLUMNAS CON PROBLEMAS DE PINTURA

### MEDIA

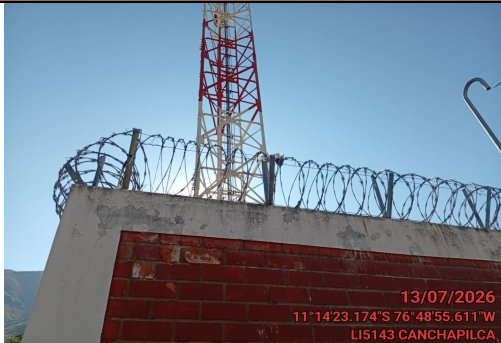
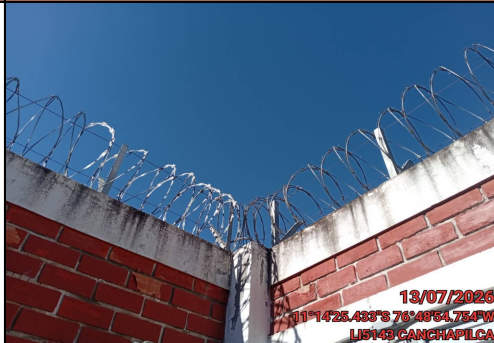
### CORCETINA OXIDADA

### BAJA

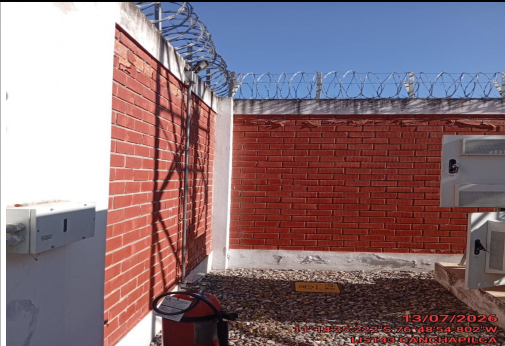
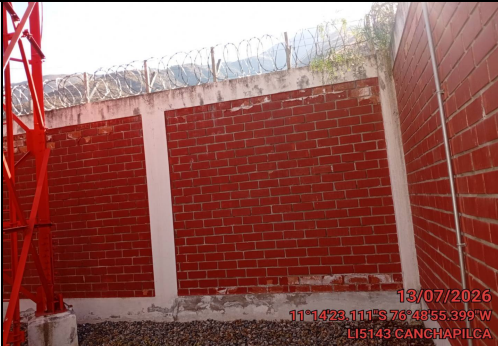
| CONCRETO DESPRENDIDO | | CRITICIDAD | BAJA |

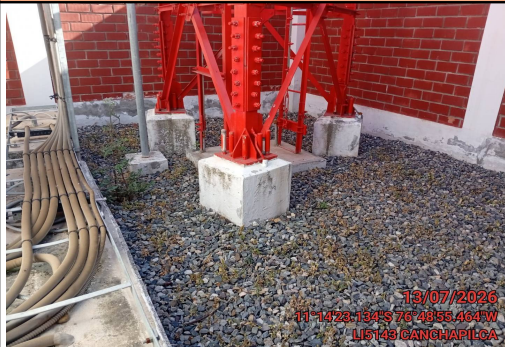
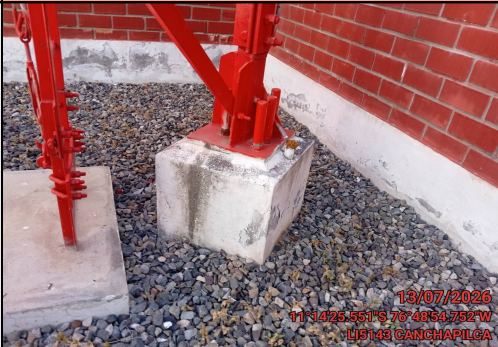
| BASES DE TORRES CON FISURAS | | CRITICIDAD | BAJA |

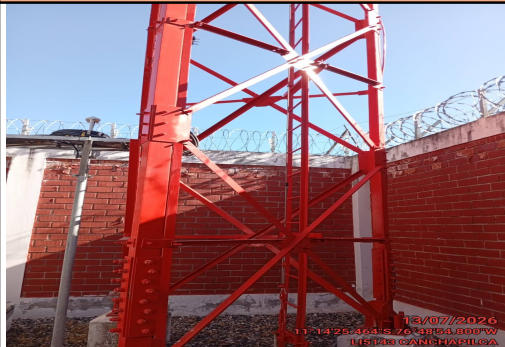
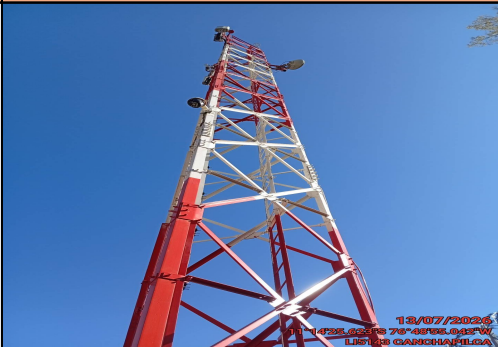
| TORRE OXIDADA | | CRITICIDAD | BAJA |
