## REPORTE FOTOGRÁFICO - Observaciones Internas

**Nombre de la Estacion:** DON ALBERTO  
**Nombre de Localidad:** SAYAN  
**Fecha:** 13/07/2026 - 13/07/2026  
**Dirección:** CENTRO POBLADO DON ALBERTO  
**ID site:** LI5408  
**CRQ:** CRQ000000098513

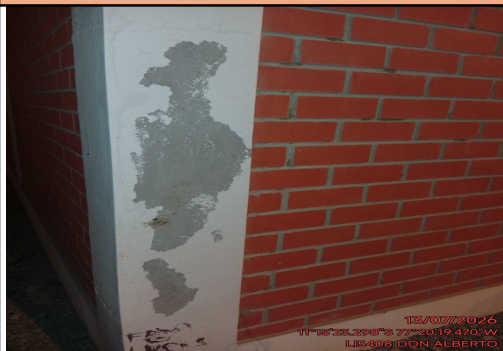
#### FOTO 1

### PAREDES Y COLUMNAS CON PROBLEMAS DE PINTURA

### BAJA
