## REPORTE FOTOGRÁFICO - Sistema de Energia LBT

Nombre de la Estacion: DON ALBERTO  
Nombre de Localidad: SAYAN  
Fecha: 13/07/2026 - 13/07/2026  
Direccion: CENTRO POBLADO DON ALBERTO  
ID site: LI5408  
CRQ: CRQ000000098513

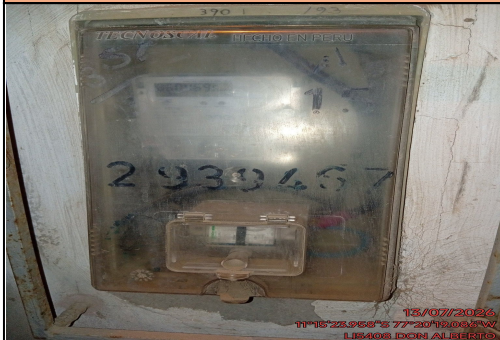
#### ANTES

### LIMPIEZA Y MEDICION DE AISLAMIENTO DE CONDUCTOR
