## REPORTE FOTOGRÁFICO - Observaciones Internas

**Nombre de la Estacion:** SAN JUAN DE TANTARANCHE  
**Nombre de Localidad:** SAN JUAN DE TANTARANCHE  
**Fecha:** 14/07/2026 - 14/07/2026  
**Dirección:** CL S/N TERRENO COMUNAL CP SAN JUAN DE TANTARANCHE  
**ID site:** LI5210  
**CRQ:** CRQ000000098919

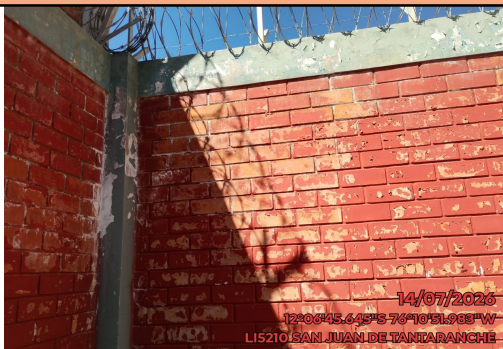
#### FOTO 1

### PAREDES Y COLUMNAS CON PROBLEMAS DE PINTURA

### CRITICIDAD

### ALTA

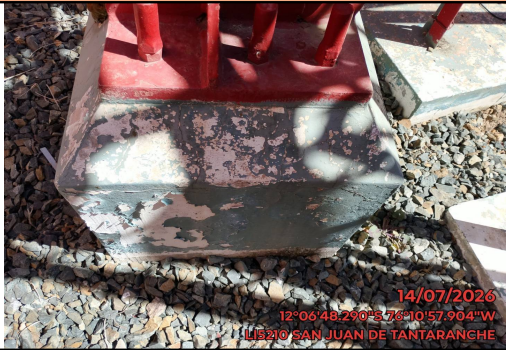
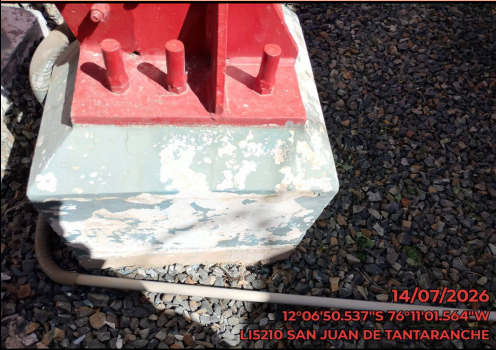
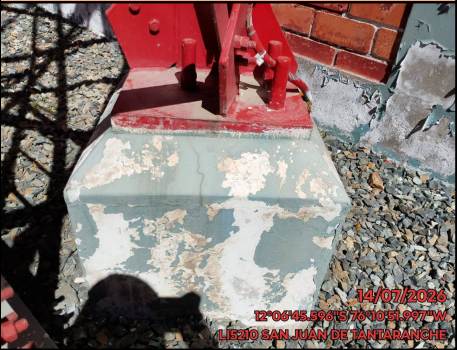
| CONCRETO DESPRENDIDO | | CRITICIDAD | BAJA |
|---|---|---|---|
| BASES DE TORRES CON FISURAS | | CRITICIDAD | MEDIA |
