## REPORTE FOTOGRÁFICO - Sistema de Climatización A/A

**Nombre de la Estación:** AMIRALLA  
**Nombre de Localidad:** VEGUETA  
**Fecha:** 14/07/2026 - 14/07/2026  
**Dirección:** CENTRO POBLADO AMIRALLA  
**ID site:** LI5730  
**CRQ:** CRQ000000098604

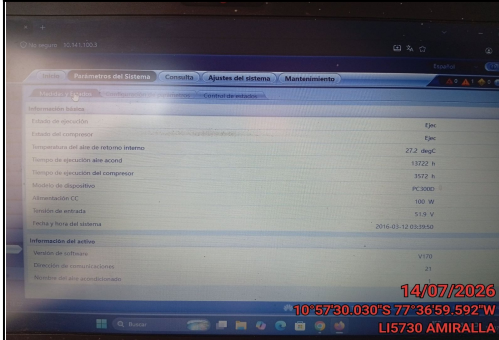
#### ANTES

### VERIFICACION DE PARAMETROS DE OPERACION: TEMPERATURA [°C]

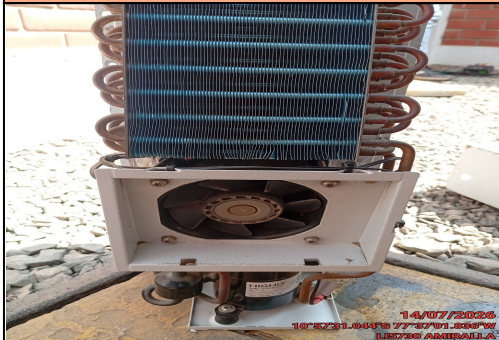
#### ANTES

### LIMPIEZA DE MOTOR DEL CONDENSADOR

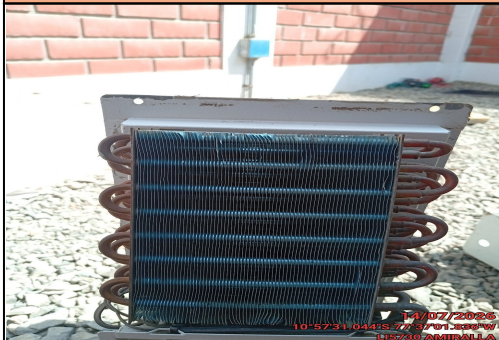
#### ANTES

### LIMPIEZA DE SERPENTIN DEL CONDENSADOR
