## REPORTE FOTOGRÁFICO - Observaciones Internas

**Nombre de la Estacion:** LOS OLLEROS  
**Nombre de Localidad:** SANTO DOMINGO DE LOS OLLEROS  
**Fecha:** 14/07/2026 - 14/07/2026  
**Dirección:** SANTO DOMINGO DE LOS OLLEROS HUAROCHIRI LIMA  
**ID site:** LI1544  
**CRQ:** CRQ000000098920

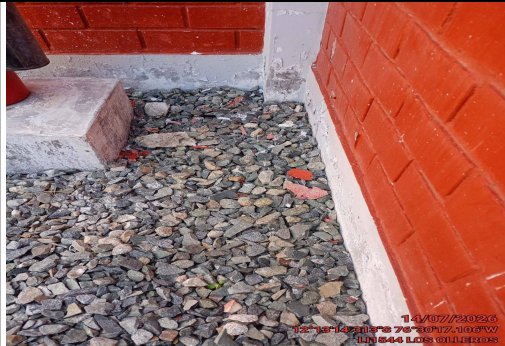
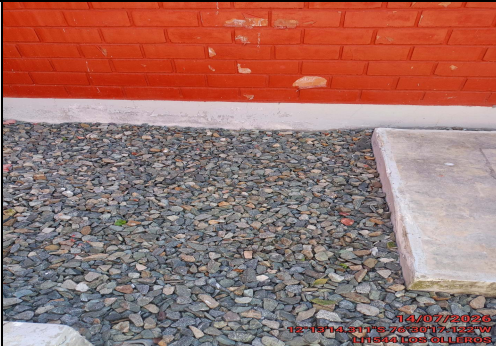
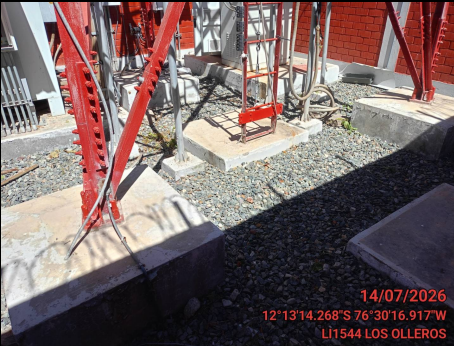
| FOTO 1 | FOTO 2 | FOTO 3 | |

| CONCRETO DESPRENDIDO | | CRITICIDAD | BAJA |

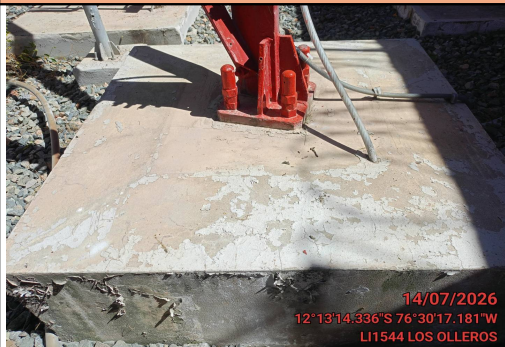
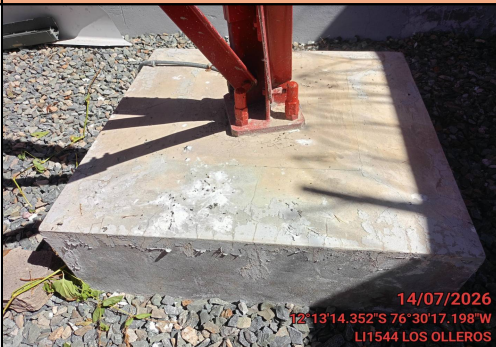
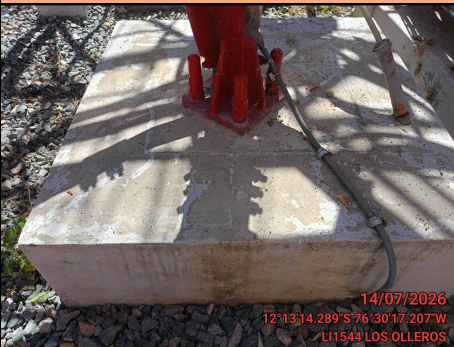
| FOTO 1 | FOTO 2 | FOTO 3 | |

| BASES DE TORRES CON FISURAS | | CRITICIDAD | BAJA |

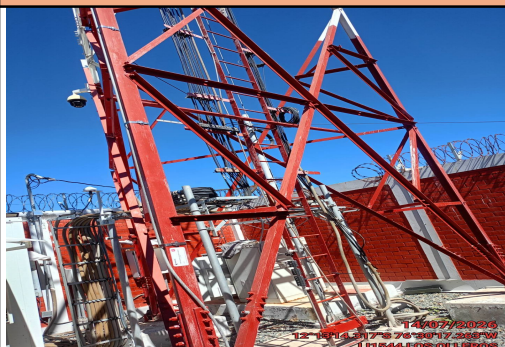
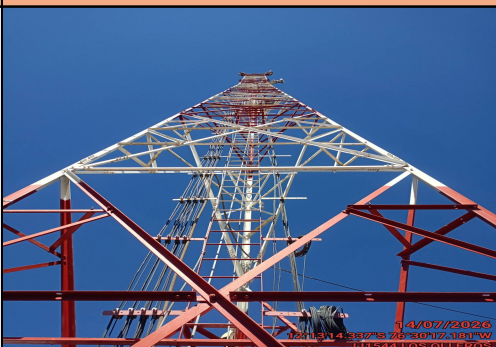
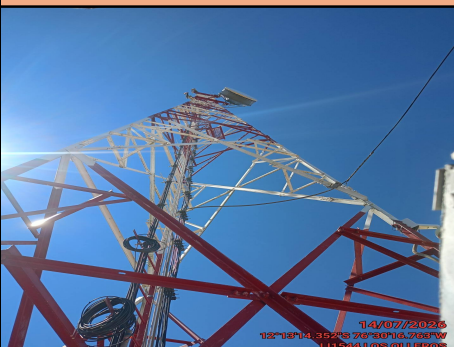
| FOTO 1 | FOTO 2 | FOTO 3 | |

| TORRE OXIDADA | | CRITICIDAD | BAJA |
