## REPORTE FOTOGRÁFICO - Sistema de Seguridad Física Interior

**Nombre de la Estación:** LOS OLLEROS  
**Nombre de Localidad:** SANTO DOMINGO DE LOS OLLEROS  
**Fecha:** 14/07/2026 - 14/07/2026  
**Dirección:** SANTO DOMINGO DE LOS OLLEROS HUAROCHIRI LIMA  
**ID site:** LI1544  
**CRQ:** CRQ000000098920

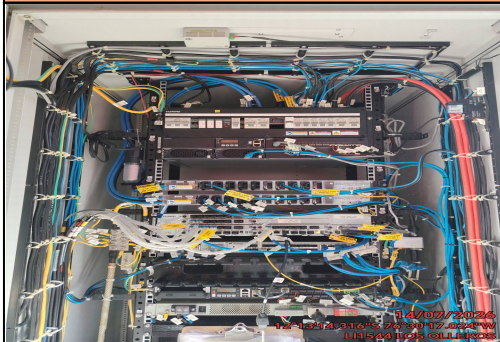
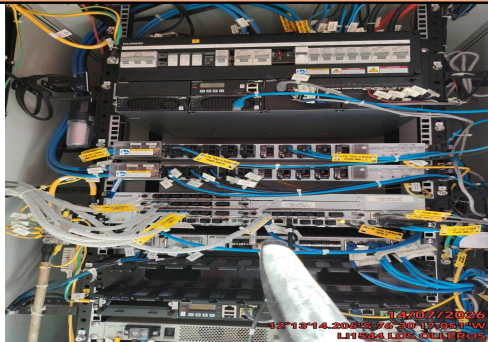
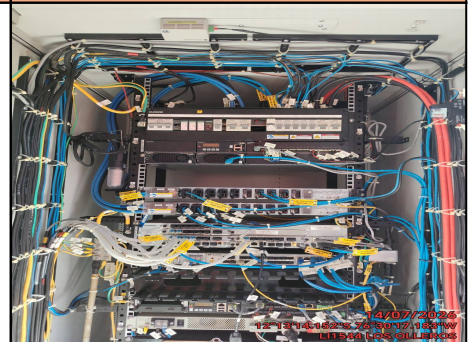
### LIMPIEZA GENERAL DE LOS EQUIPOS DEL SISTEMA

| CHECKLIST - SISTEMA DE SEGURIDAD | | |
|---|---|---|
| Sistema | OK | Limpieza de Componentes y/o equipos en general del Sistema |

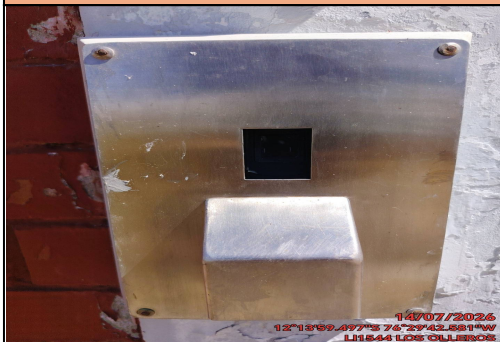
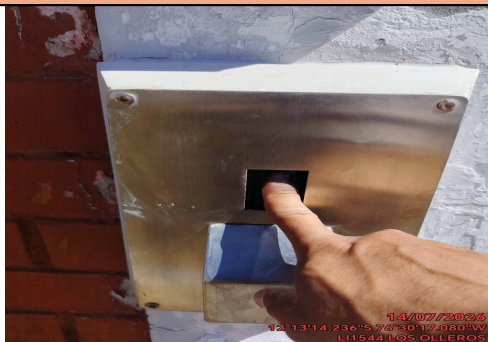
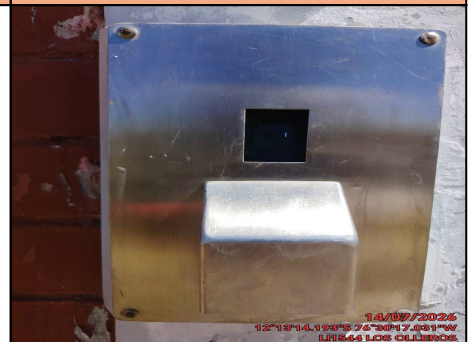
### REVISIÓN DEL BUEN FUNCIONAMIENTO DE LA LECTORA

| CHECKLIST - SISTEMA DE SEGURIDAD | | |
|---|---|---|
| Lector de Huella | OK | Verificar el buen funcionamiento de la lectora |

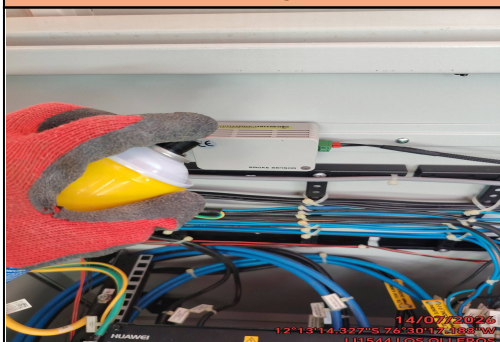
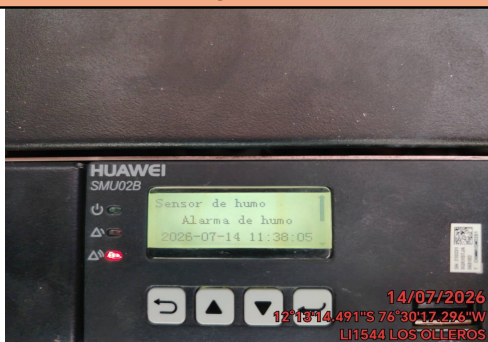
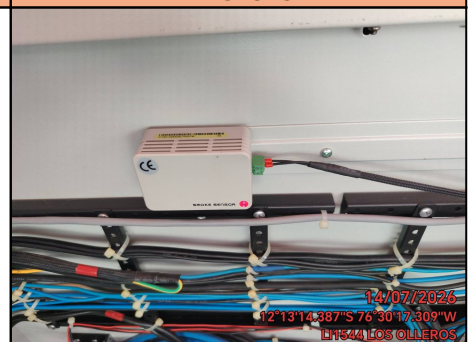
### REVISIÓN DEL FUNCIONAMIENTO DEL SENSOR DE HUMO

| CHECKLIST - SISTEMA DE SEGURIDAD | | |
|---|---|---|
| Sensor de Humo | OK | Revisión estado del sensor de Humo |

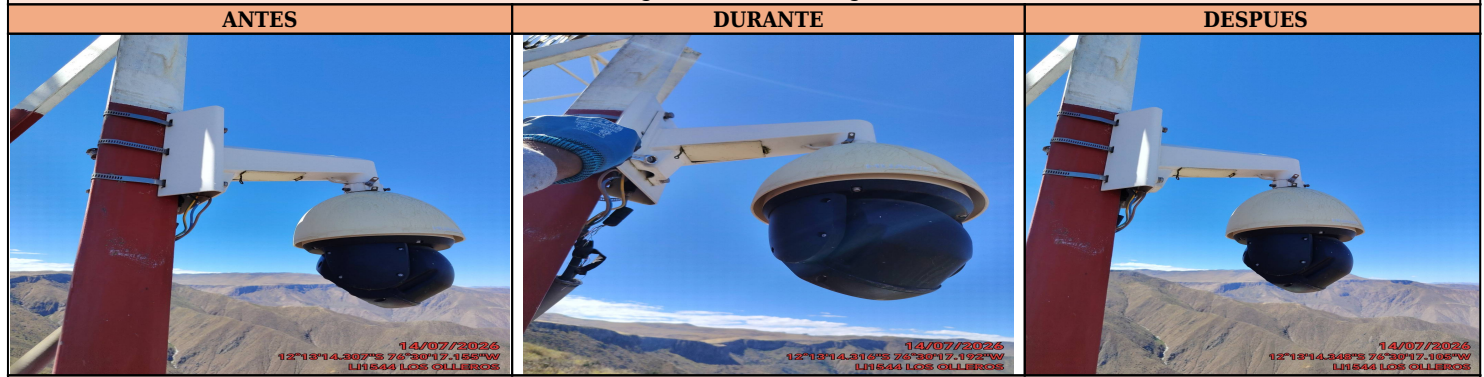
## REVISIÓN DE SUJECCIÓN Y ANCLAJES DE CÁMARA

| CHECKLIST - SISTEMA DE SEGURIDAD | | |
|---|---|---|
| Cámara | OK | Revisión de sujeción y anclajes de la Cámara |

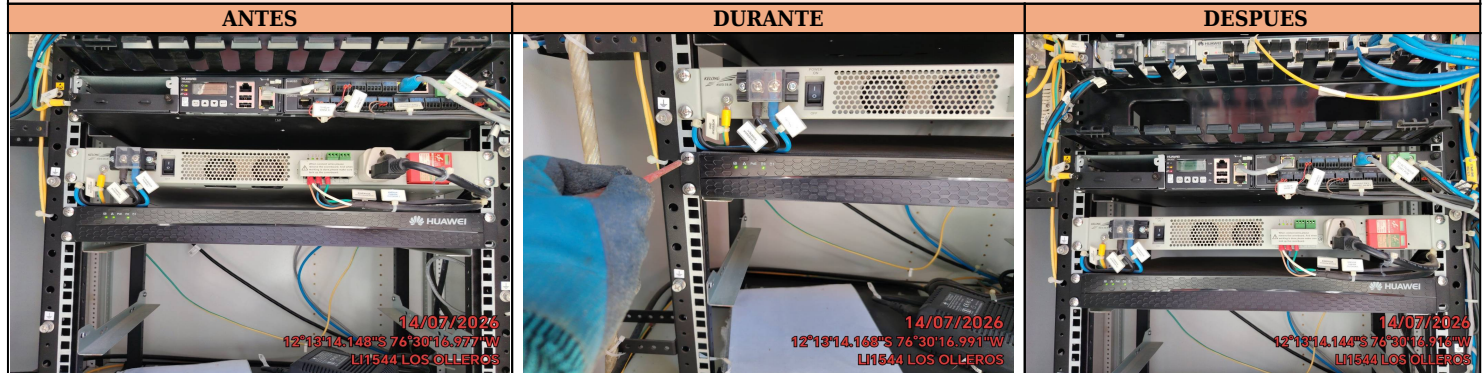
## REVISIÓN DEL EQUIPO DE GRABACIÓN (VCN510 - 8P)

| CHECKLIST - SISTEMA DE SEGURIDAD | | |
|---|---|---|
| Grabador de Video | OK | Verificar grabación local desde el NOC |
