## REPORTE FOTOGRÁFICO - SUPERVISION

**Nombre de la Estacion:** LOS OLLEROS  
**Nombre de Localidad:** SANTO DOMINGO DE LOS OLLEROS  
**Fecha:** 14/07/2026 - 14/07/2026  
**Dirección:** SANTO DOMINGO DE LOS OLLEROS HUAROCHIRI LIMA  
**ID site:** LI1544  
**CRQ:** CRQ000000098920

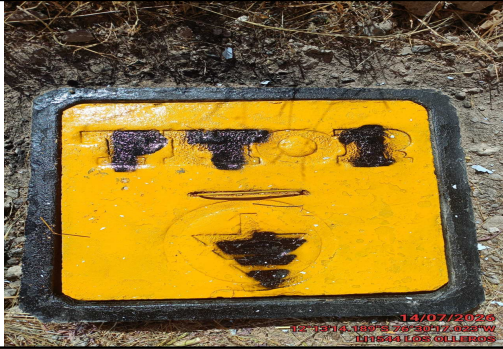
FOTO 1

### TAPAS STAP: PINTADO DE TAPAS SEGUN PLANO SPAT

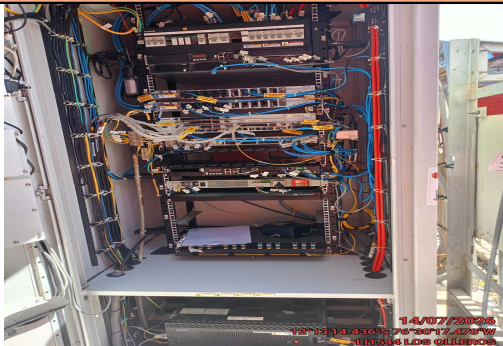
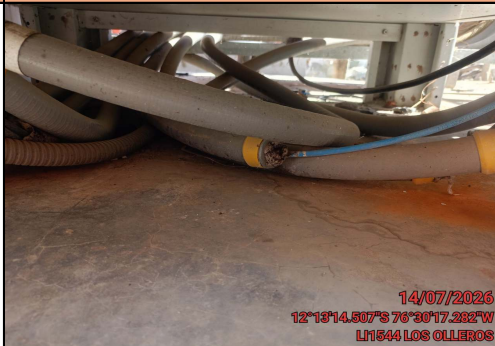
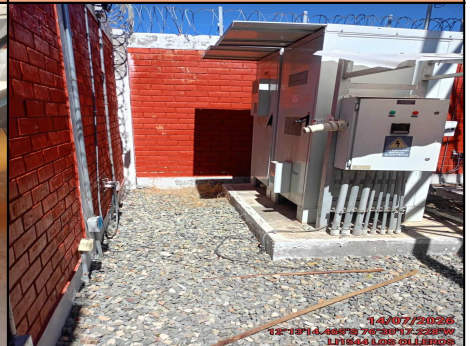
### LIMPIEZA GABINETE: LIMPIEZA DENTRO, PARTE POSTERIOR, PARTE BAJA Y ENTRE LOS GABINETES

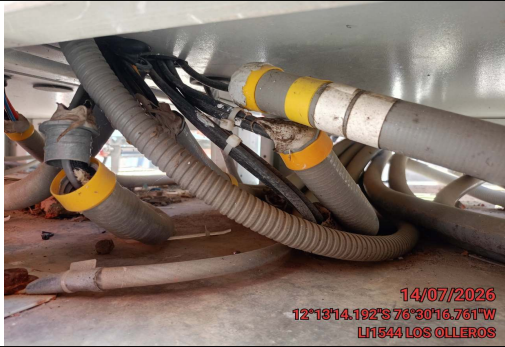
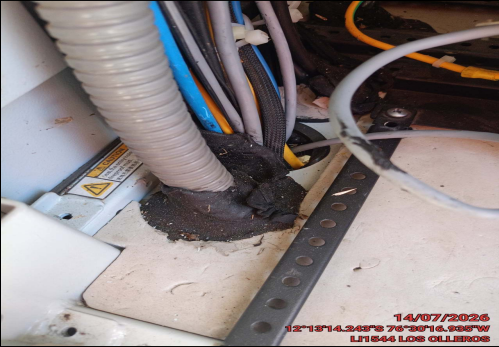
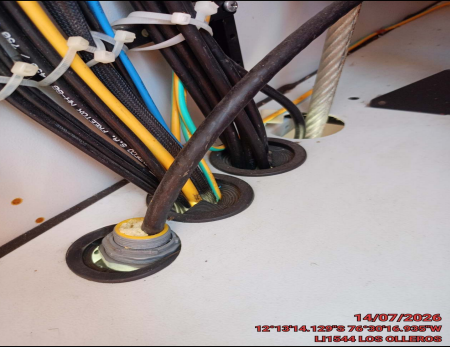
| SELLADO: SELLADO DE EQUIPOS Y DUCTOS POR DONDE INGRESAN LOS CABLES AL GABINETE (CON SIKAFLEX) | | |

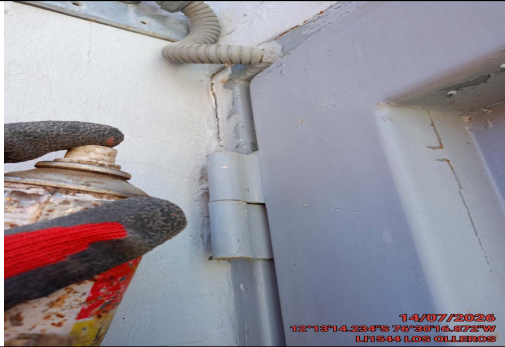
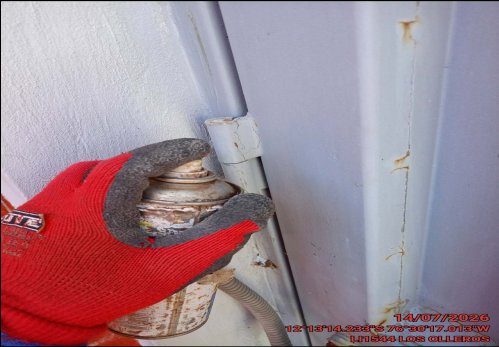
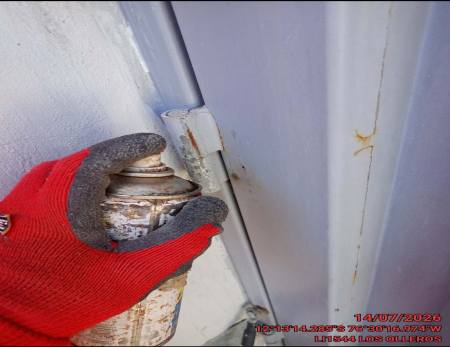
| SELLADO: SELLADO DE EQUIPOS Y DUCTOS POR DONDE INGRESAN LOS CABLES AL GABINETE (CON SIKAFLEX) | | |
|---|---|---|
| ACEITADO: ACEITADO DE PUERTAS Y CANDADOS | | |

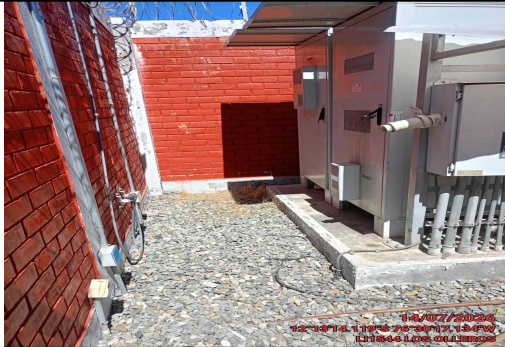
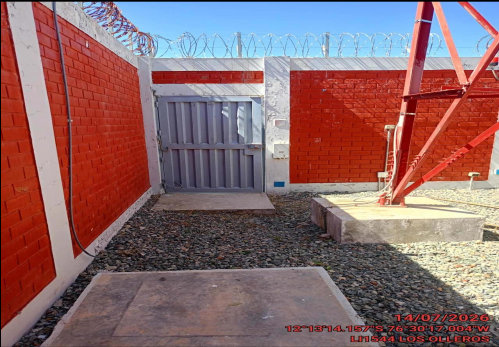
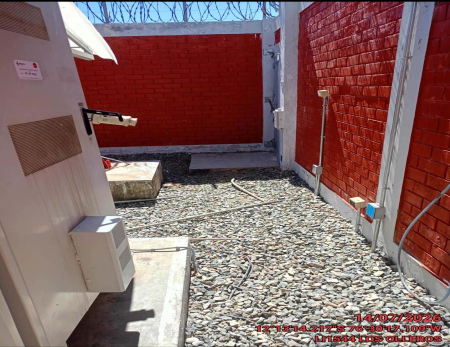
| SELLADO: SELLADO DE EQUIPOS Y DUCTOS POR DONDE INGRESAN LOS CABLES AL GABINETE (CON SIKAFLEX) | | |
|---|---|---|
| LIMPIEZA INTERIOR: LIMPIEZA INTERIOR DEL SITE / DESMALEZADO | | |

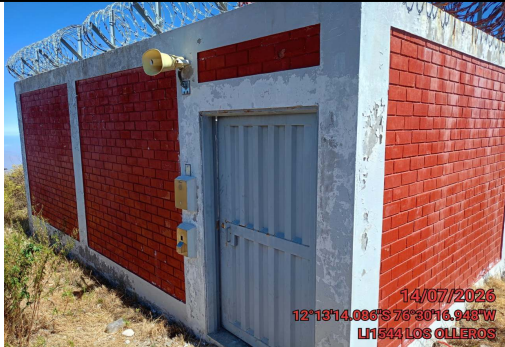
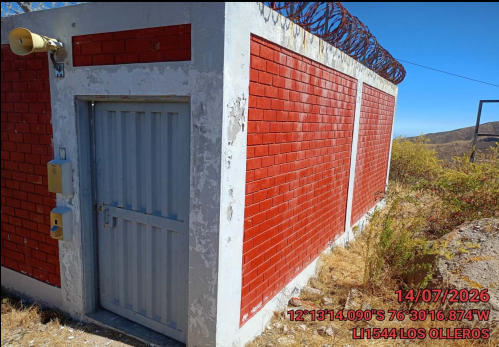
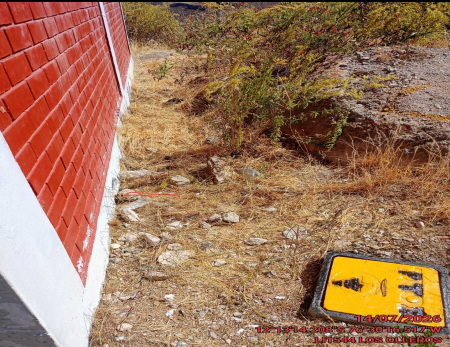
| SELLADO: SELLADO DE EQUIPOS Y DUCTOS POR DONDE INGRESAN LOS CABLES AL GABINETE (CON SIKAFLEX) | | |
|---|---|---|
| LIMPIEZA EXTERIOR: LIMPIEZA EXTERIOR DEL SITE / DESMALEZADO | | |

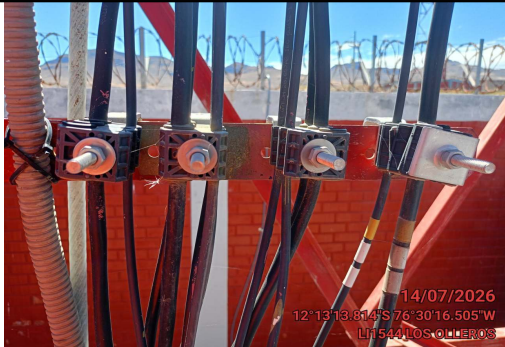
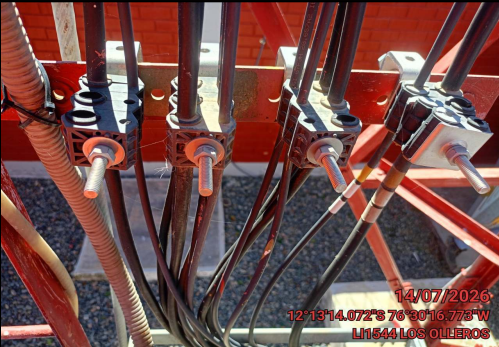
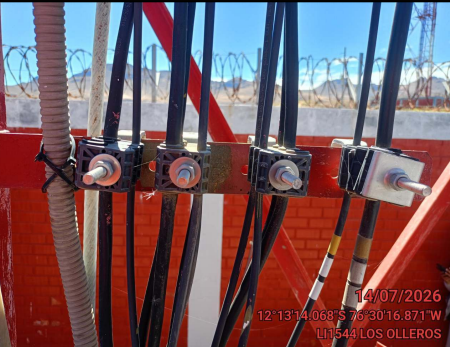
| SELLADO: SELLADO DE EQUIPOS Y DUCTOS POR DONDE INGRESAN LOS CABLES AL GABINETE (CON SIKAFLEX) | | |
|---|---|---|
| CLAMPS: REVISION DE CLAMPS EN CABLES IF, FO Y ENERGIZADO DE RRU's | | |

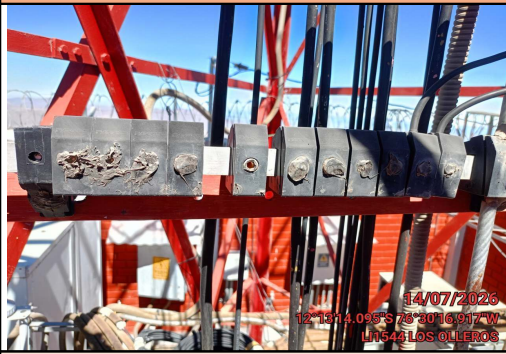
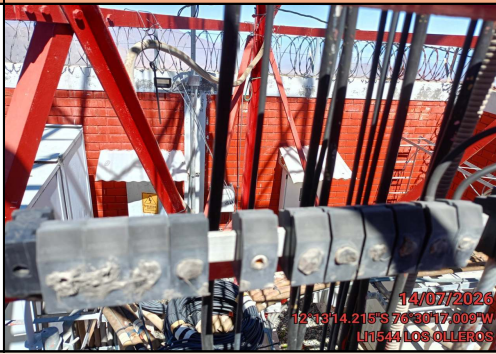
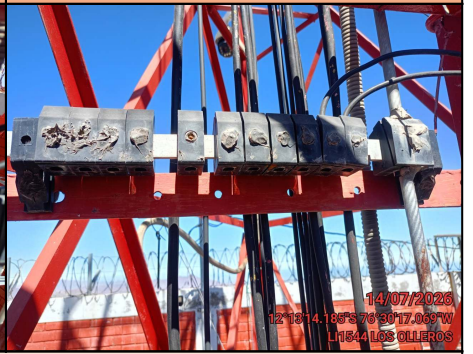
## GROUNDING KIT: REVISION DE ATERRAMIENTO DE CABLES IF, FO Y ENERGIZADO DE RRUs

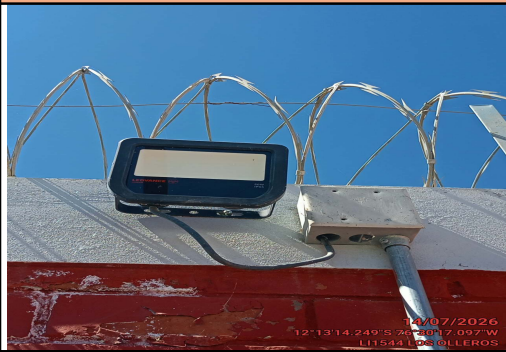
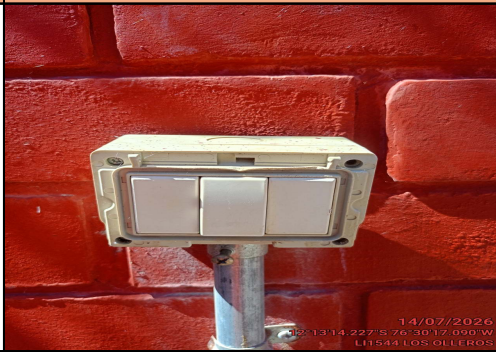
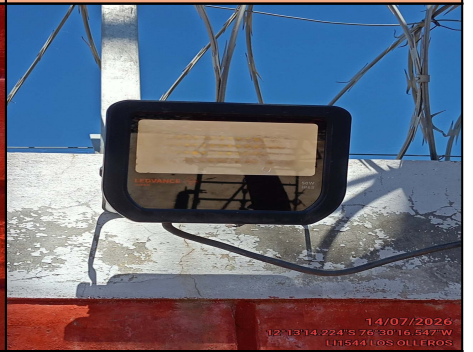
## REVISION DEL ESTADO DE LUMINARIA DE EMERGENCIA (LUMINARIA ENCENDIDA Y APAGADA)

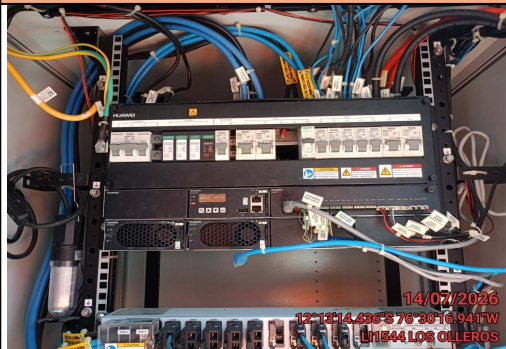
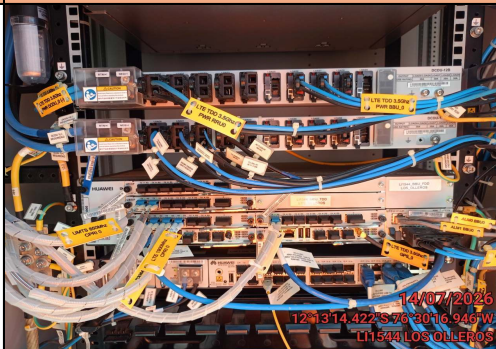
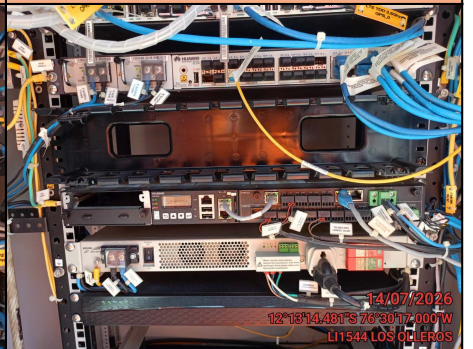
## ETIQUETADO DE DATOS, POWER, TIERRA DE IDU Y TIERRA DE BBU CORRECTAMENTE ETIQUETADOS

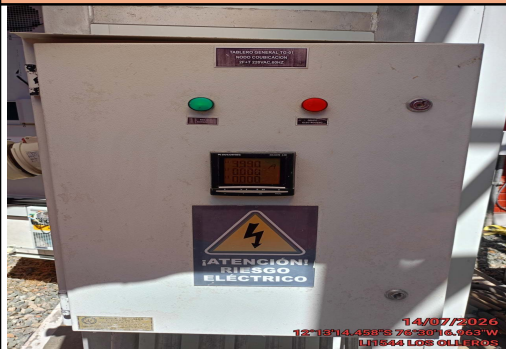
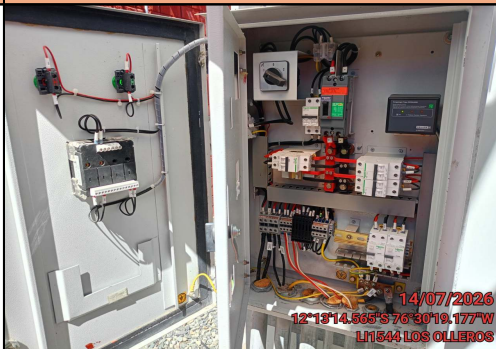
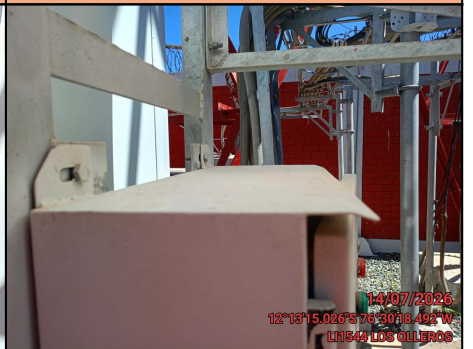
## TABLERO PRONATEL: REVISION DEL ESTADO FISICO DE TABLERO (CORROSION / OXIDO)

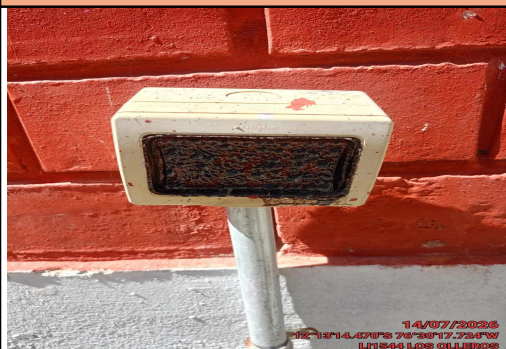
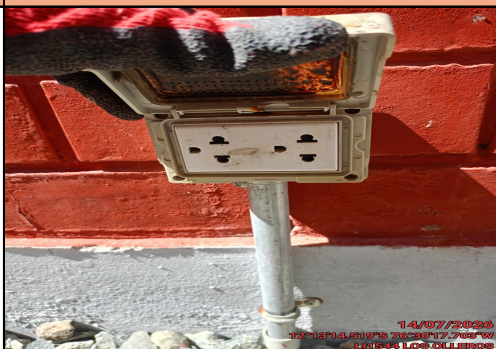
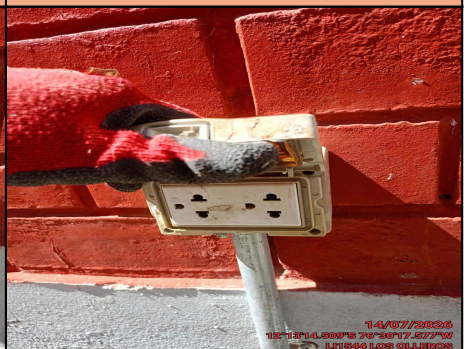
## TOMACORRIENTES: REVISION DEL ESTADO FISICO DE TOMACORRIENTES
