## REPORTE FOTOGRÁFICO - Sistema de Obras Civiles / Seguridad Exterior

**Nombre de la Estacion:** JOSE\_CARLOS\_MARIATEGUI  
**Nombre de Localidad:** VEGUETA  
**Fecha:** 15/07/2026 - 15/07/2026  
**Direccion:** CL S/N CP JOSE CARLOS MARIATEGUI  
**ID site:** LI5729  
**CRQ:** CRQ000000098607

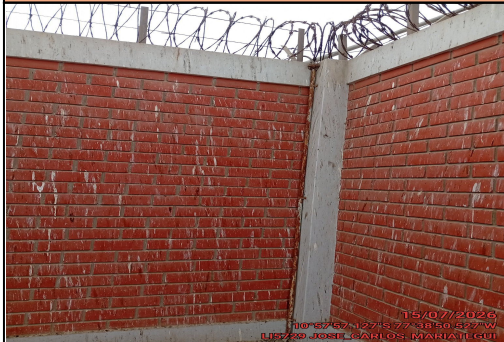
#### ANTES

### REVISION DEL ESTADO DE COLUMNAS Y VIGAS

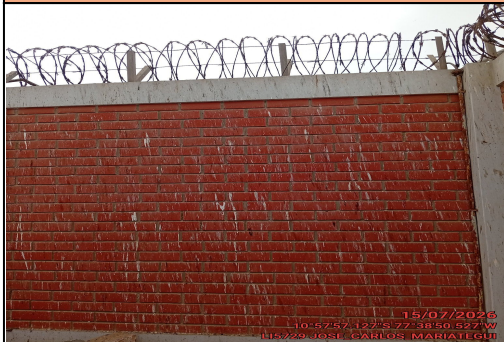
#### ANTES

### REVISION DEL ESTADO DEL CERCO PERIMETRICO

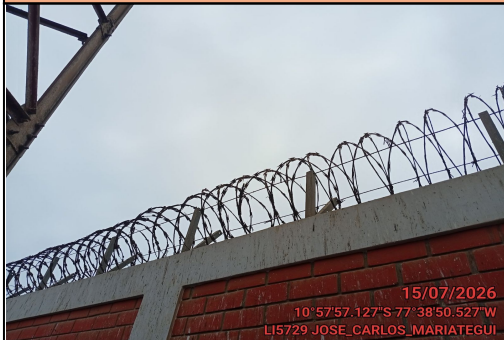
#### ANTES

### REVISION DEL ESTADO DE LA CONCERTINA
