## REPORTE FOTOGRÁFICO - SUPERVISION

**Nombre de la Estacion:** JOSE\_CARLOS\_MARIATEGUI  
**Nombre de Localidad:** VEGUETA  
**Fecha:** 15/07/2026 - 15/07/2026  
**Direccion:** CL S/N CP JOSE CARLOS MARIATEGUI  
**ID site:** LI5729  
**CRQ:** CRQ000000098607

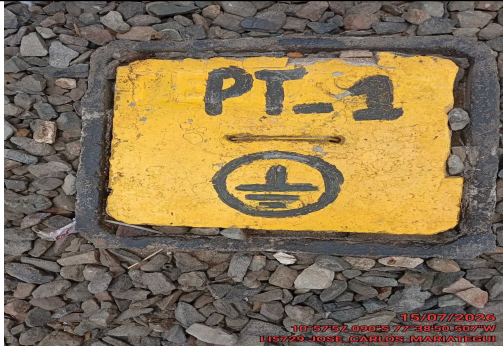
FOTO 1

### TAPAS STAP: PINTADO DE TAPAS SEGUN PLANO SPAT

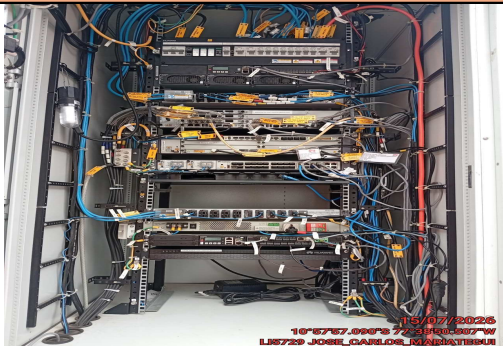
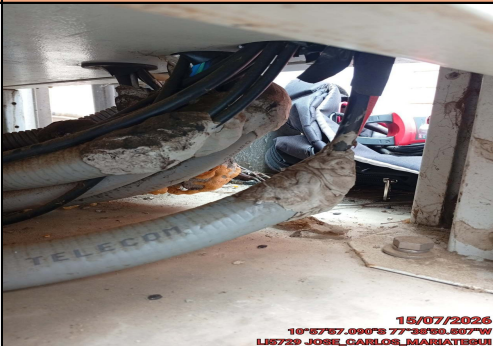
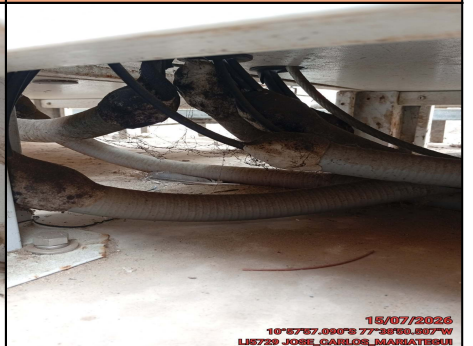
### LIMPIEZA GABINETE: LIMPIEZA DENTRO, PARTE POSTERIOR, PARTE BAJA Y ENTRE LOS GABINETES

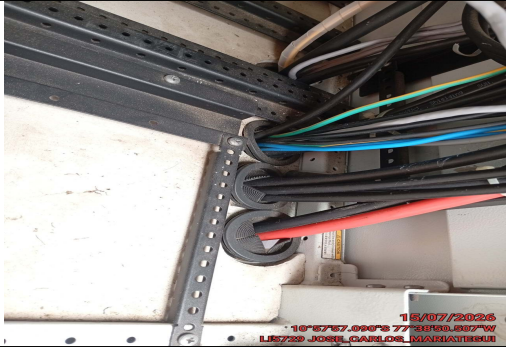
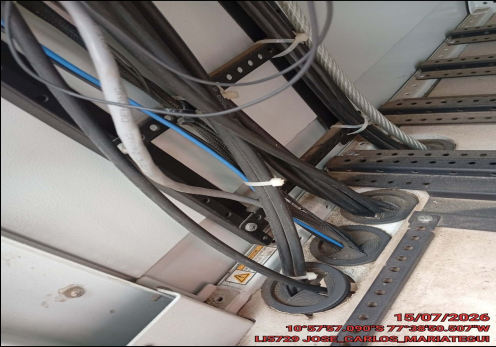
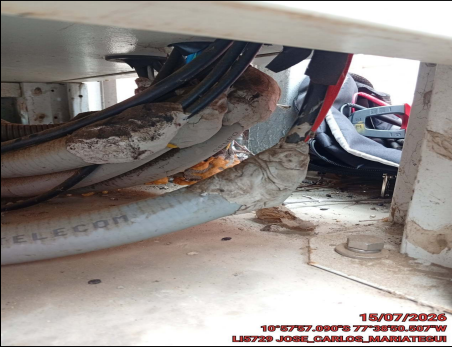
| SELLADO: SELLADO DE EQUIPOS Y DUCTOS POR DONDE INGRESAN LOS CABLES AL GABINETE (CON SIKAFLEX) | | |

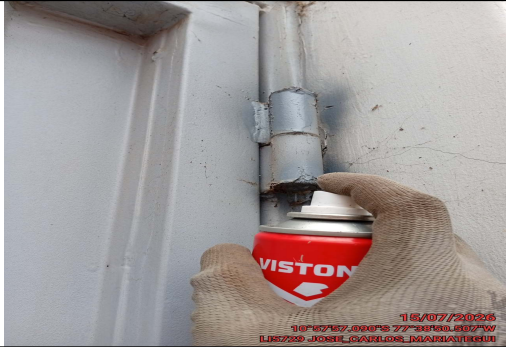
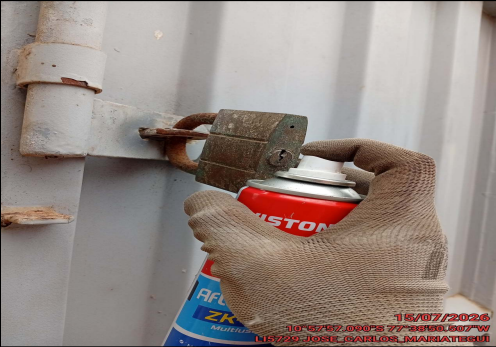
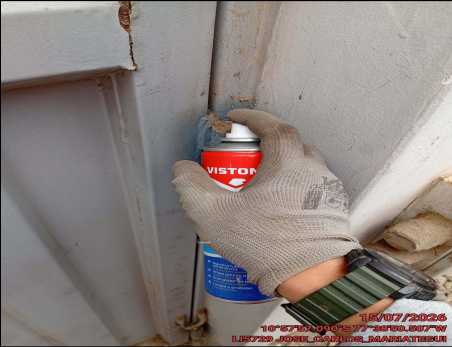
| SELLADO: SELLADO DE EQUIPOS Y DUCTOS POR DONDE INGRESAN LOS CABLES AL GABINETE (CON SIKAFLEX) | | |
|---|---|---|
| ACEITADO: ACEITADO DE PUERTAS Y CANDADOS | | |

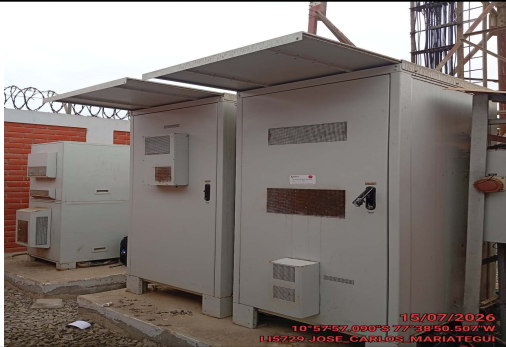
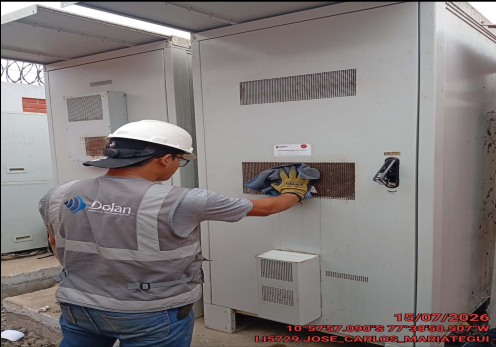
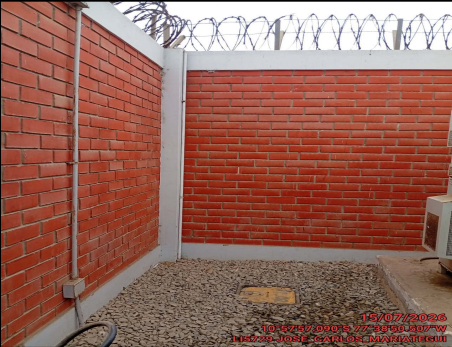
| SELLADO: SELLADO DE EQUIPOS Y DUCTOS POR DONDE INGRESAN LOS CABLES AL GABINETE (CON SIKAFLEX) | | |
|---|---|---|
| LIMPIEZA INTERIOR: LIMPIEZA INTERIOR DEL SITE / DESMALEZADO | | |

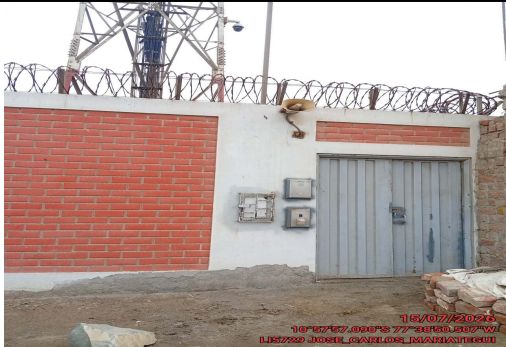
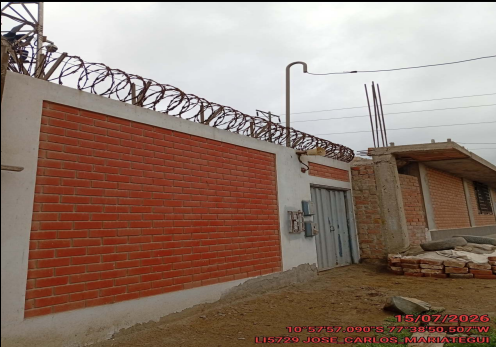
| SELLADO: SELLADO DE EQUIPOS Y DUCTOS POR DONDE INGRESAN LOS CABLES AL GABINETE (CON SIKAFLEX) | | |
|---|---|---|
| LIMPIEZA EXTERIOR: LIMPIEZA EXTERIOR DEL SITE / DESMALEZADO | | |

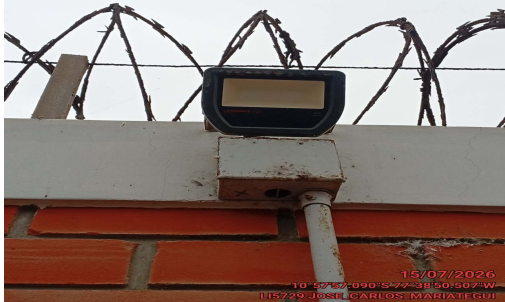
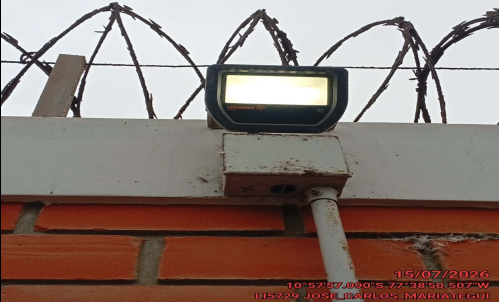
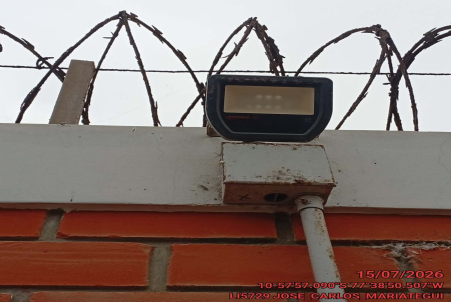
REVISION DEL ESTADO DE LUMINARIA DE EMERGENCIA (LUMINARIA ENCENDIDA Y APAGADA)

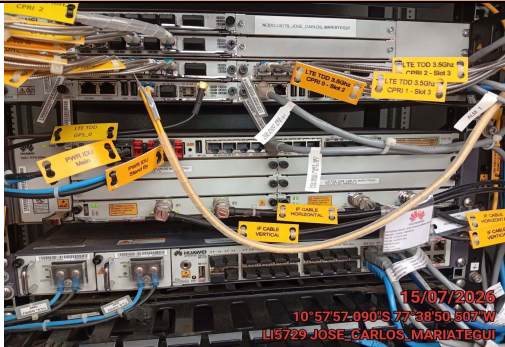
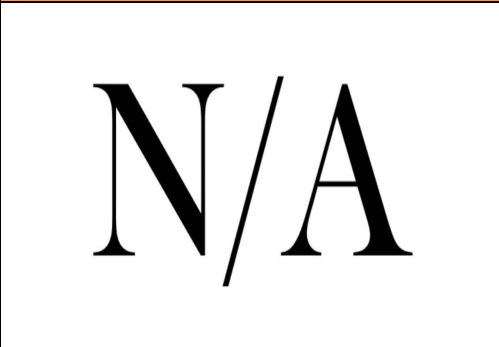
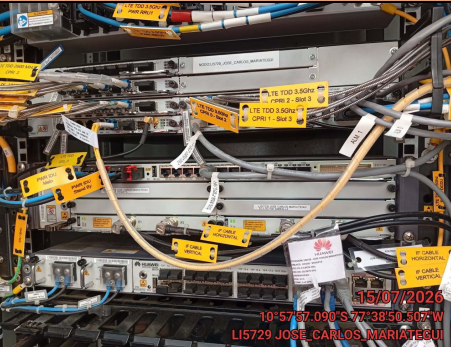
ETIQUETADO DE DATOS, POWER, TIERRA DE IDU Y TIERRA DE BBU CORRECTAMENTE ETIQUETADOS

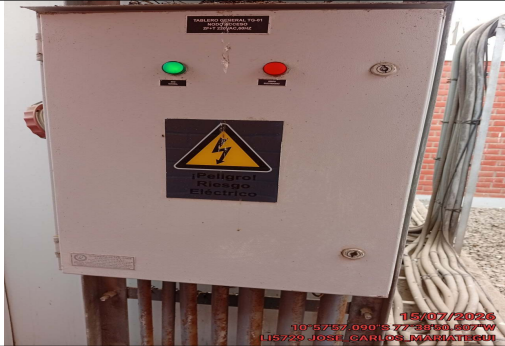
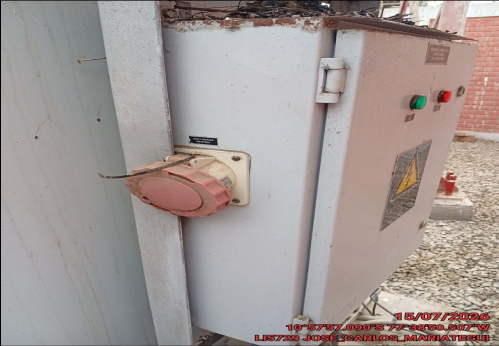
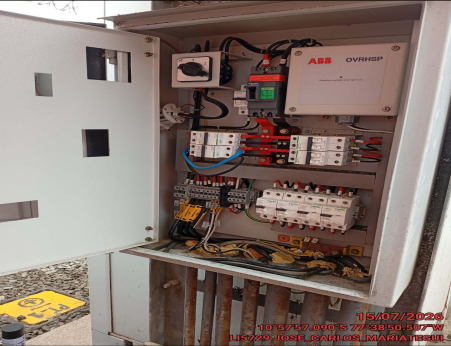
TABLERO PRONATEL: REVISION DEL ESTADO FISICO DE TABLERO (CORROSION / OXIDO)

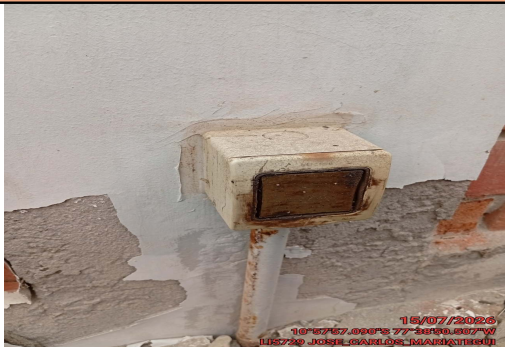
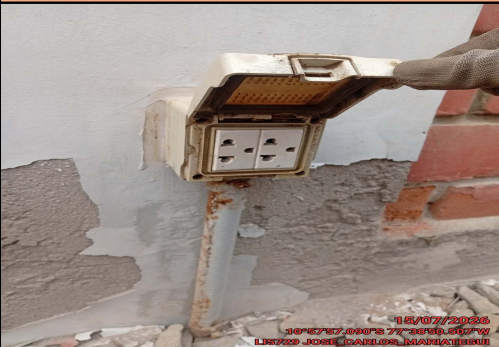
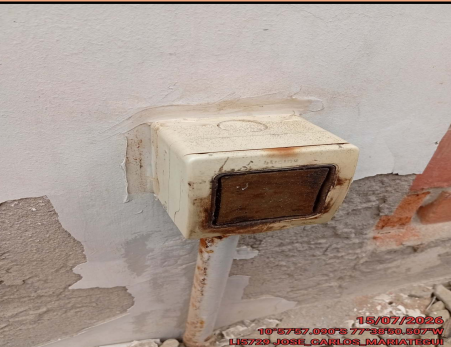
TOMACORRIENTES: REVISION DEL ESTADO FISICO DE TOMACORRIENTES

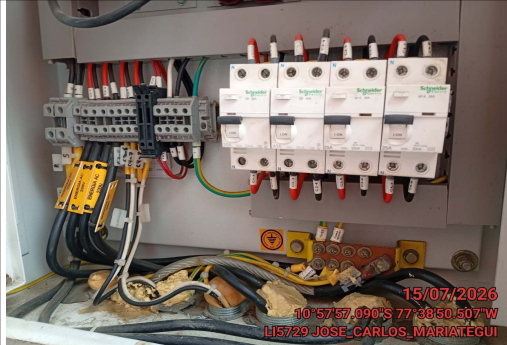
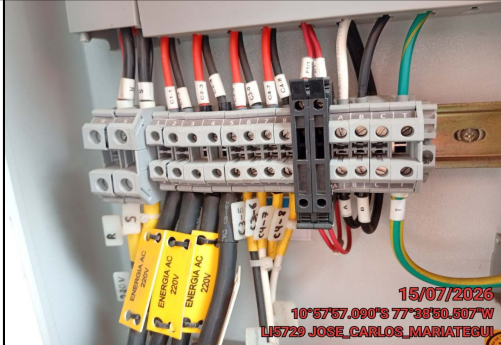
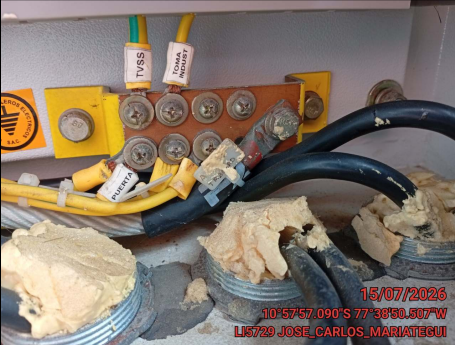
**BORNERAS: DETECCION DE TERMINALES DE CABLES EN TABLERO GENERAL SIN BORNERA**

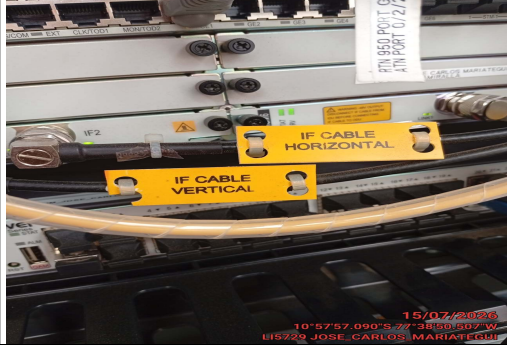
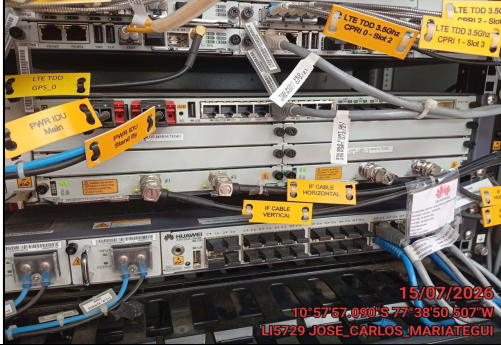
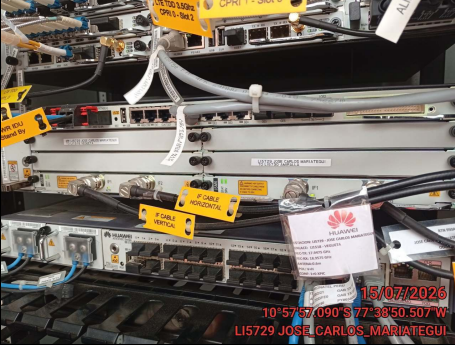
**CONECTORES: DETECCION DE CONECTORES FI EN IDU SIN PROTECCION DE MANGA TERMOCONTRAIBLE**
