## REPORTE FOTOGRÁFICO - Sistema de Seguridad Física Interior

Nombre de la Estación: JOSE\_CARLOS\_MARIATEGUI  
Nombre de Localidad: VEGUETA  
Fecha: 15/07/2026 - 15/07/2026  
Dirección: CL S/N CP JOSE CARLOS MARIATEGUI  
ID site: LI5729  
CRQ: CRQ000000098607

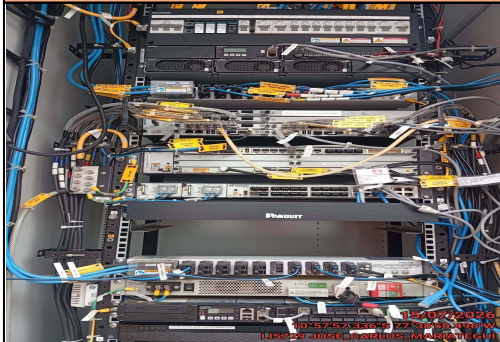
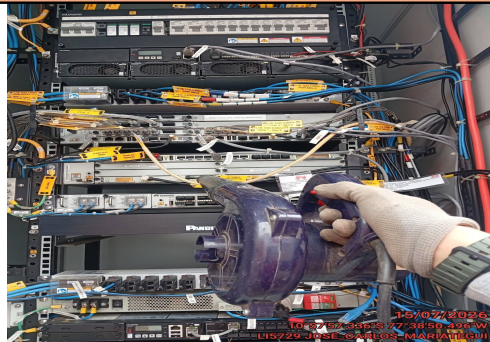
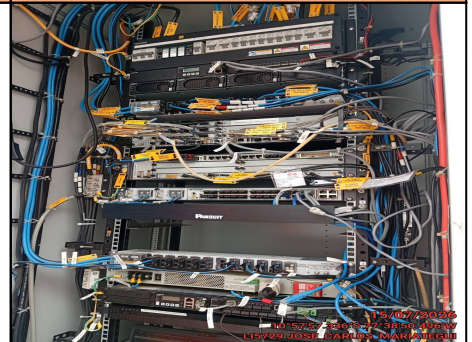
### LIMPIEZA GENERAL DE LOS EQUIPOS DEL SISTEMA

| CHECKLIST - SISTEMA DE SEGURIDAD | | |
|---|---|---|
| Sistema | OK | Limpieza de Componentes y/o equipos en general del Sistema |

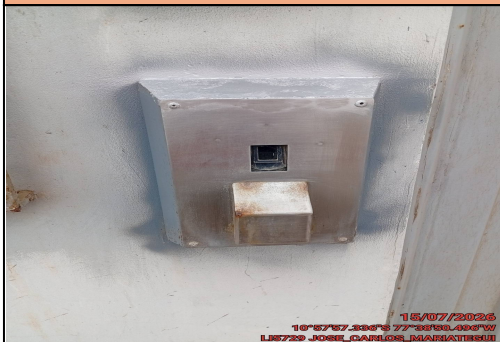
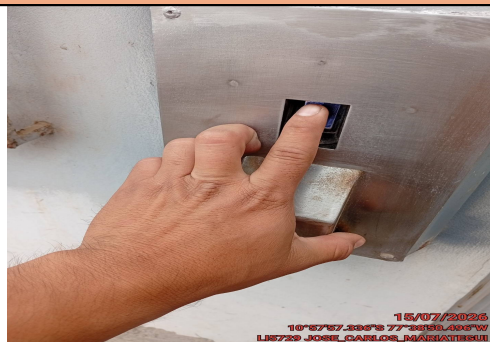
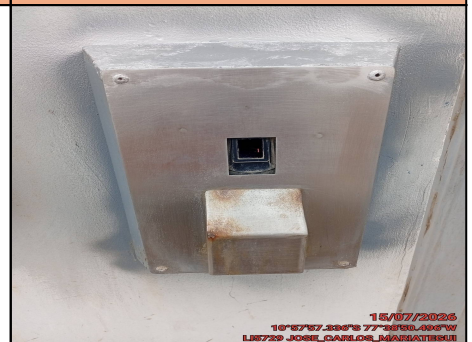
### REVISIÓN DEL BUEN FUNCIONAMIENTO DE LA LECTORA

| CHECKLIST - SISTEMA DE SEGURIDAD | | |
|---|---|---|
| Lector de Huella | OK | Verificar el buen funcionamiento de la lectora |

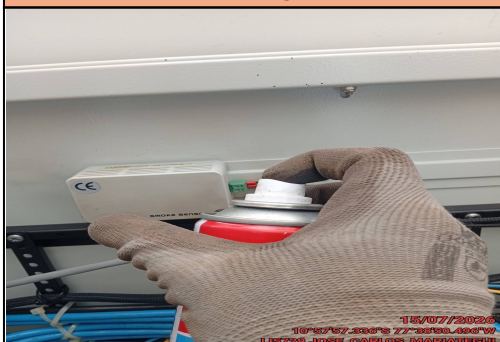
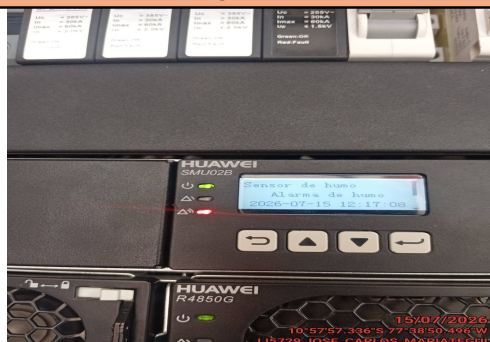
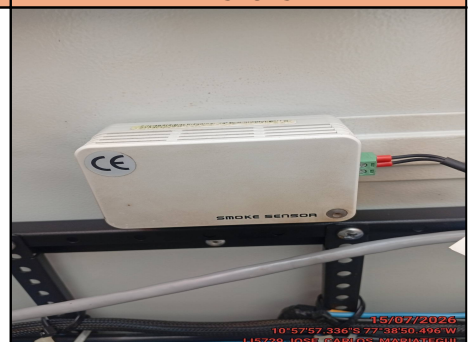
### REVISIÓN DEL FUNCIONAMIENTO DEL SENSOR DE HUMO

| CHECKLIST - SISTEMA DE SEGURIDAD | | |
|---|---|---|
| Sensor de Humo | OK | Revisión estado del sensor de Humo |

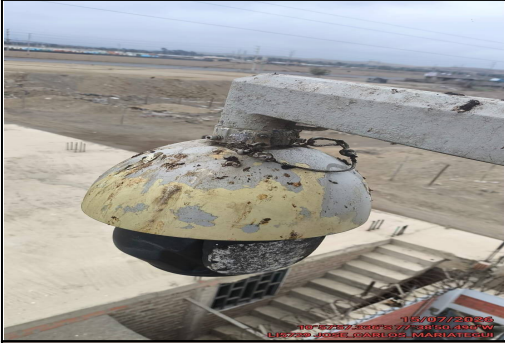
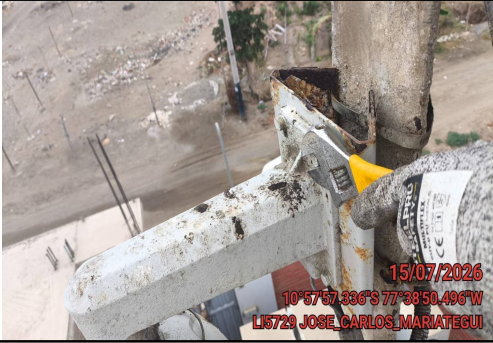
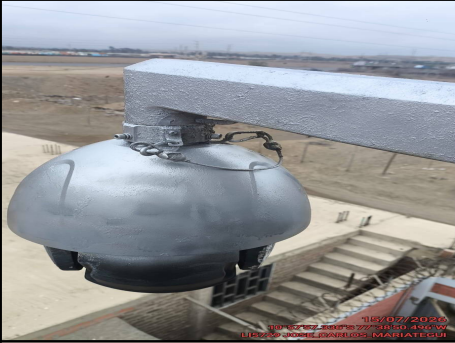
## REVISIÓN DE SUJECCIÓN Y ANCLAJES DE CÁMARA

| CHECKLIST - SISTEMA DE SEGURIDAD | | |
|---|---|---|
| Cámara | OK | Revisión de sujeción y anclajes de la Cámara |

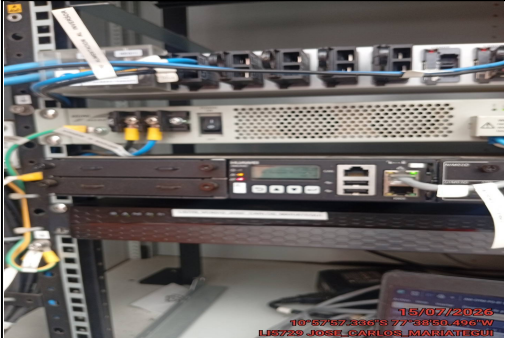
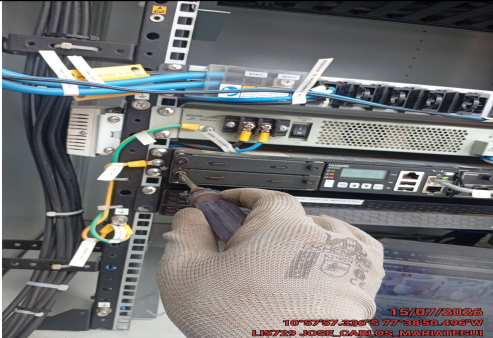
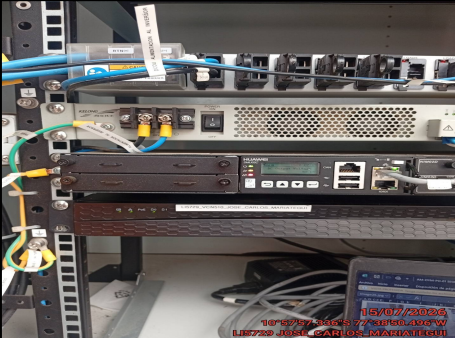
## REVISIÓN DEL EQUIPO DE GRABACIÓN (VCN510 - 8P)

| CHECKLIST - SISTEMA DE SEGURIDAD | | |
|---|---|---|
| Grabador de Video | OK | Verificar grabación local desde el NOC |

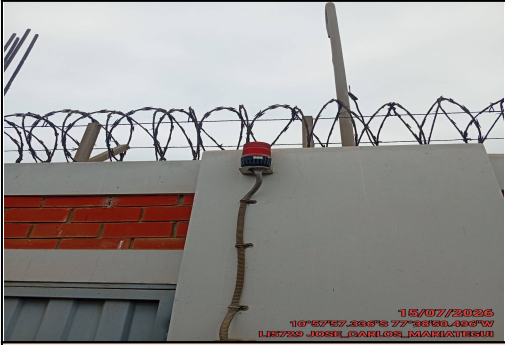
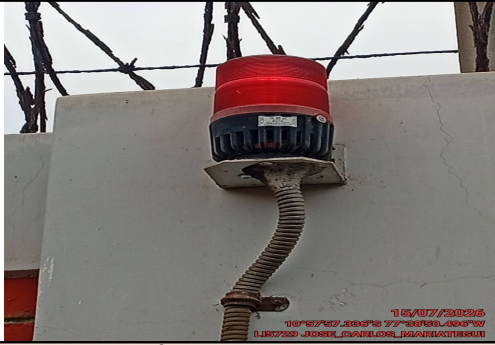
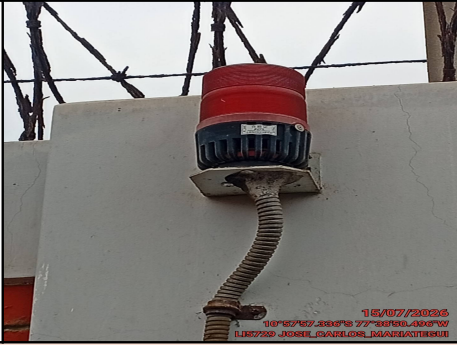
| REVISIÓN DE LA SIRENA | | |

| CHECKLIST - SISTEMA DE SEGURIDAD | | |
|---|---|---|
| Sensor de Humo | OK | Verificar activación de la sirena y alarma generada en NOC |

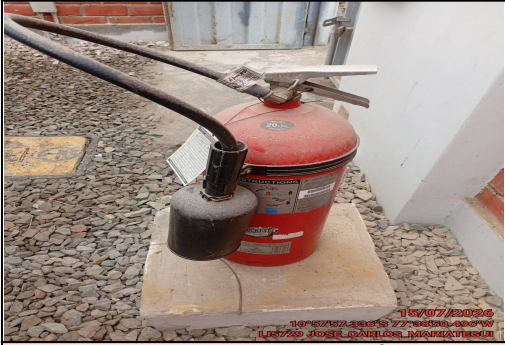
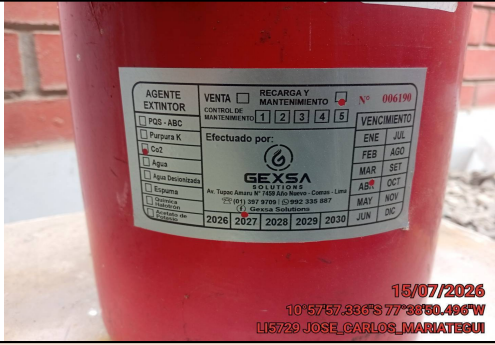
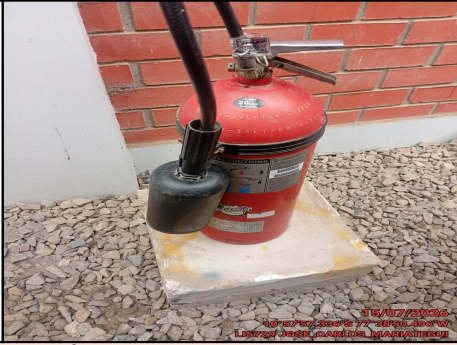
| REVISIÓN DE LA SIRENA | | |
|---|---|---|
| REVISIÓN DEL EXTINTOR | | |

| CHECKLIST - SISTEMA DE SEGURIDAD | | |
|---|---|---|
| Extintor | OK | Verificar estado y Fecha de caducidad del Extintor |

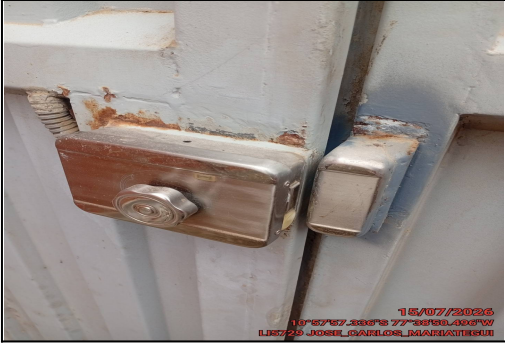
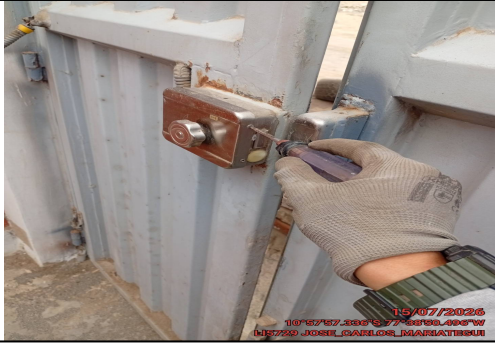
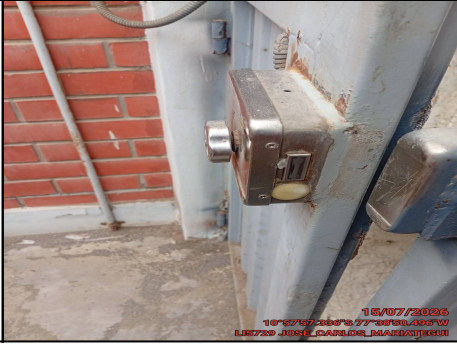
| REVISIÓN DE LA SIRENA | | |
|---|---|---|
| REVISIÓN DEL CORRECTO FUNCIONAMIENTO DE LA CHAPA ELÉCTRICA | | |

| CHECKLIST - SISTEMA DE SEGURIDAD | | |
|---|---|---|
| Chapa Eléctrica | OK | Verificar Apertura de puerta (remoto y presencial) |
